ANKETNÍ DOTAZNÍK

k Programu regenerace městských památkových rezervací (MPR)
a městských památkových zón (MPZ) ČR dle usnesení vlády č. 209/92

NA ROK 2025

MĚSTO JEVÍČKO
Palackého nám. 1
569 43 Jevíčko

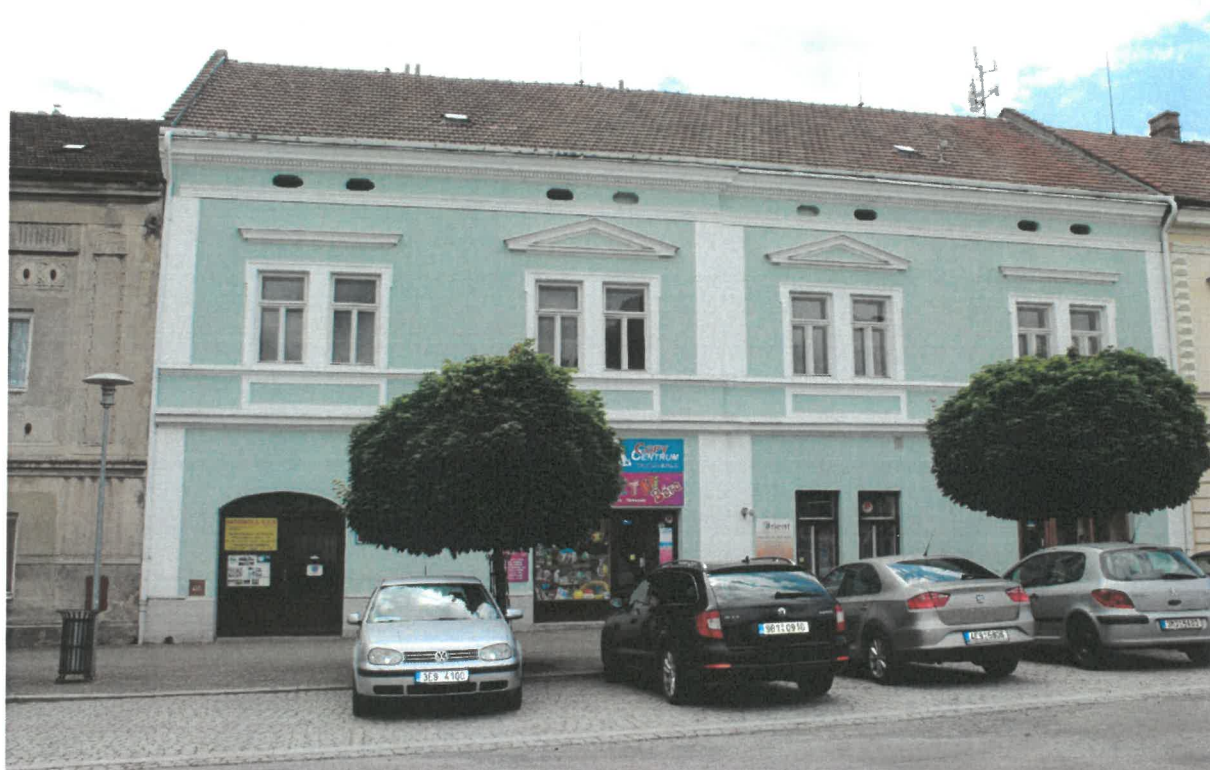
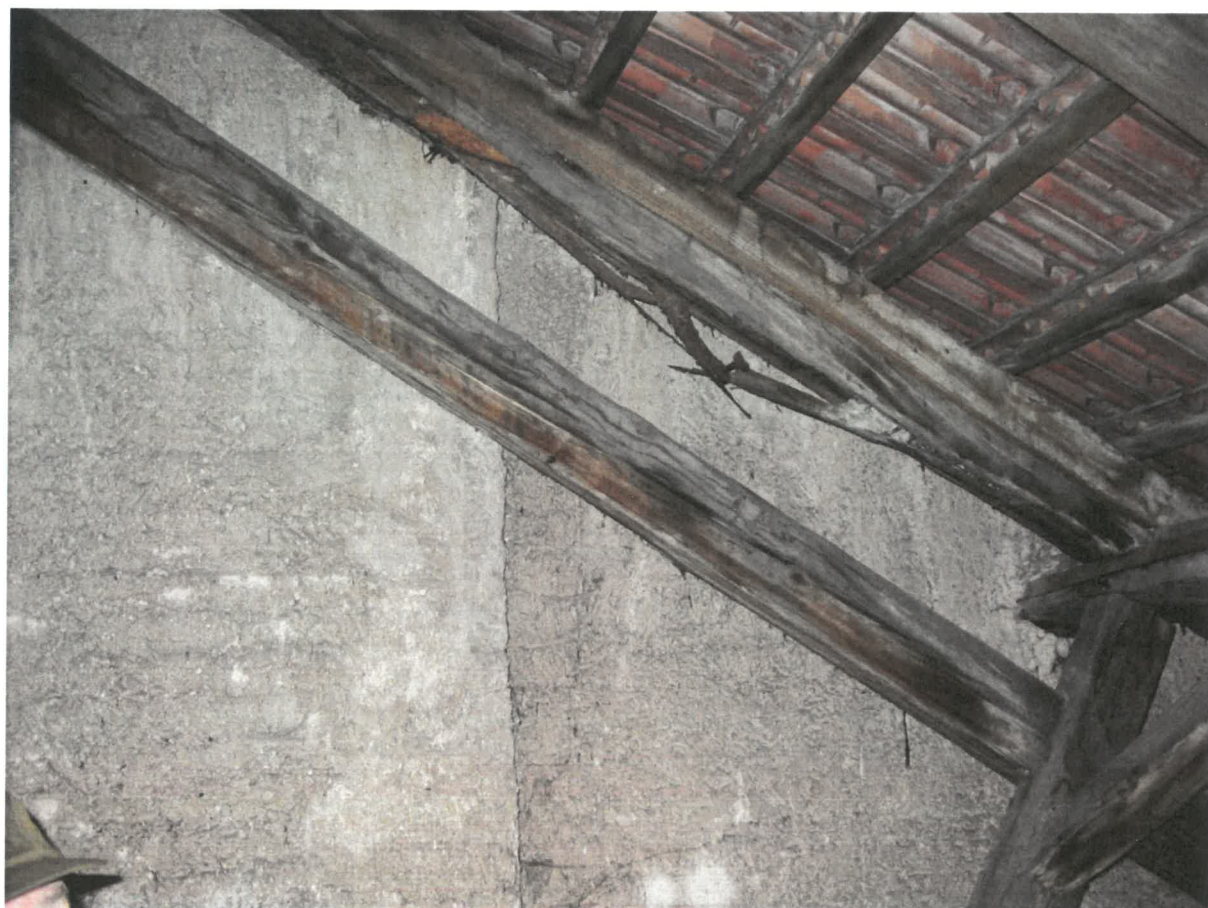
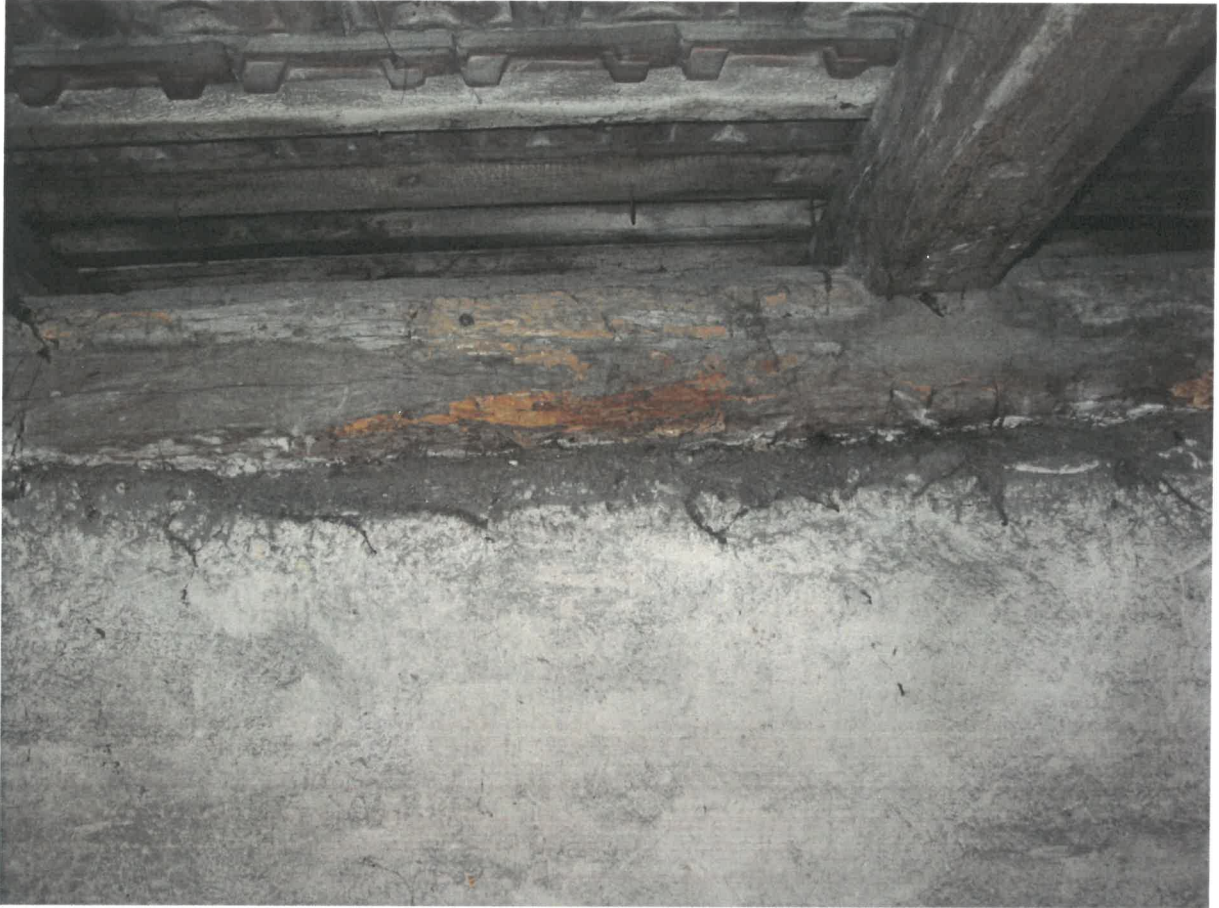
Městský dům čp. 15, Palackého náměstí
(oprava krovů – II. etapa)

- výměnu krokví plných vazeb při štítových zdech
- výměnu poškozených částí pozednic
- nahrazení statických ztrát profilů krovu novými dřevěnými příložkami – protézami
- odstranění poškozené hmoty tesařských konstrukcí oškrábáním, obroušením, oloupáním
- impregnaci všech konstrukčních prvků
- upravení styku tesařských konstrukcí se zdivem podložkami z lepenky
- výměnu lemování obou štítových zdí

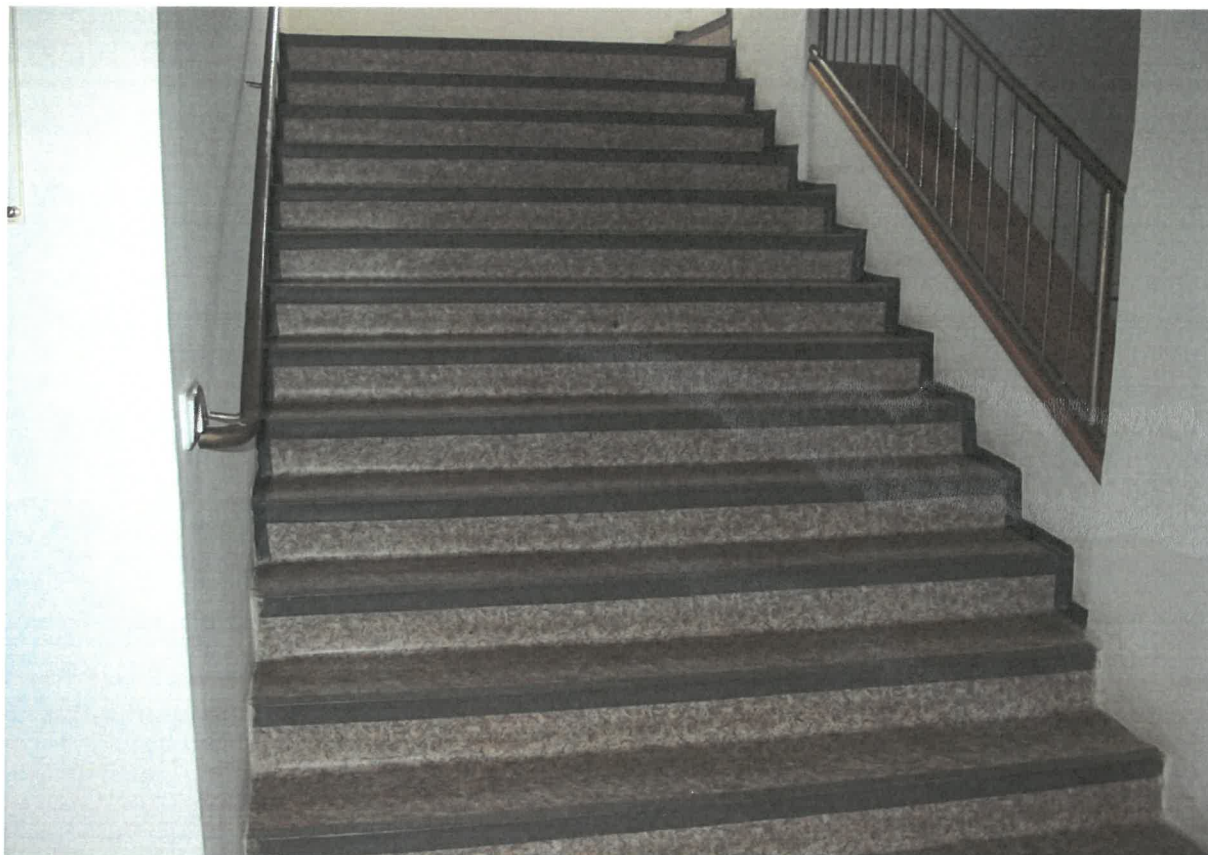
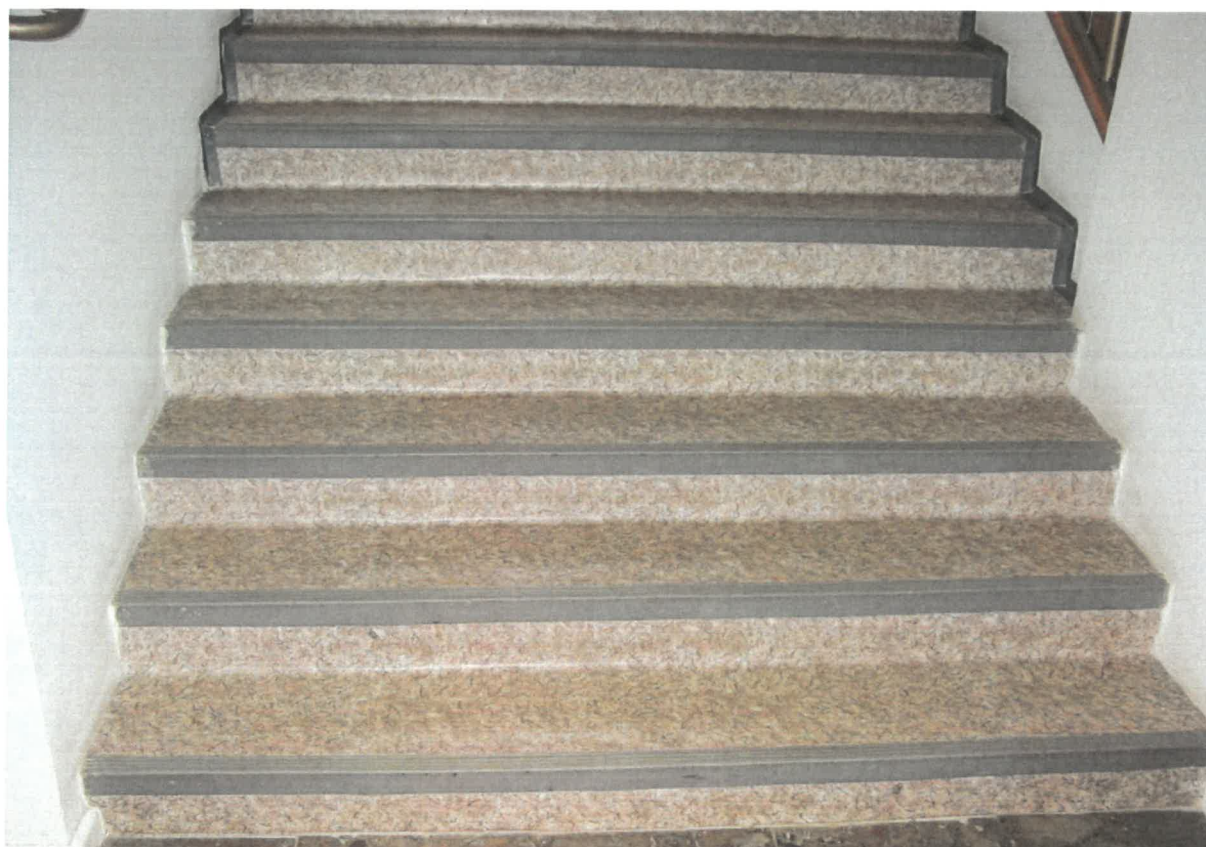
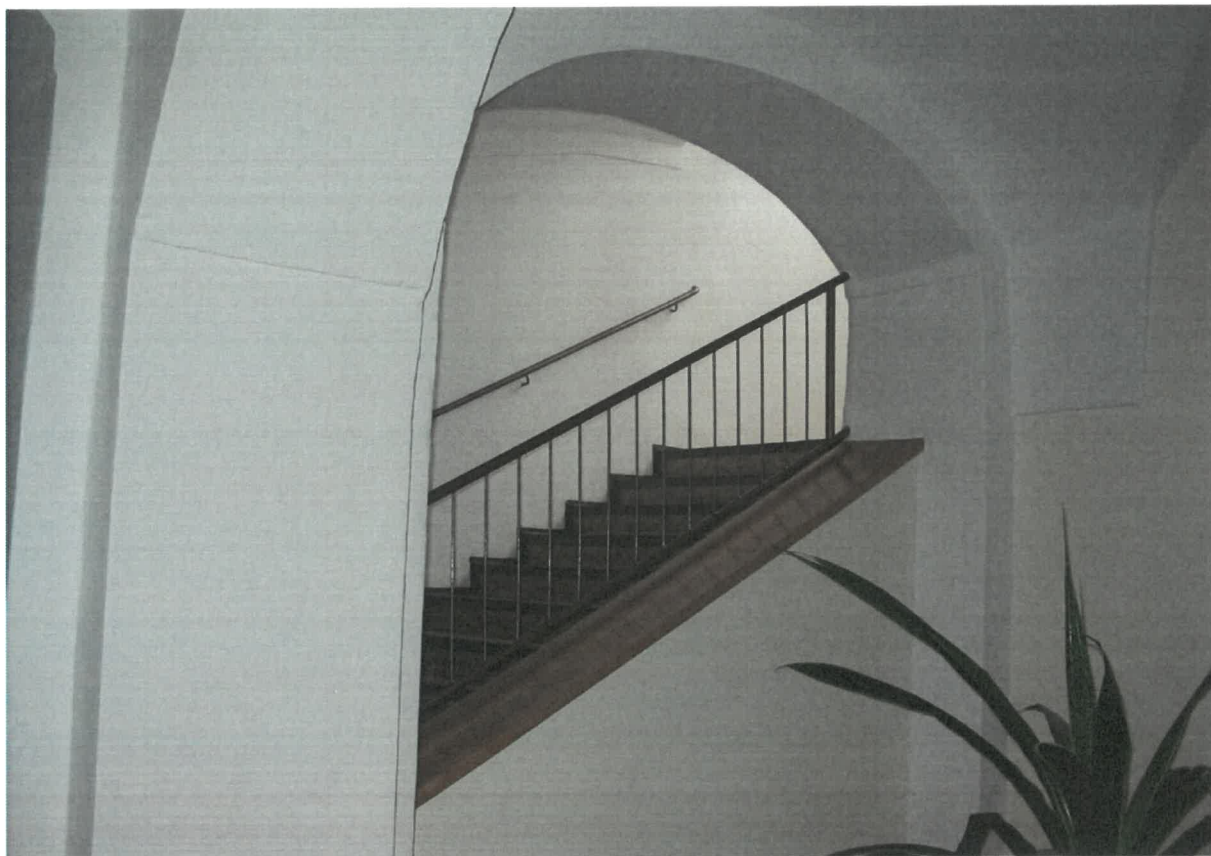
Zámek, ul. U Zámečku
(vnitřní schodiště - nevhodné PVC vyměnit za dřevěné schodnice)

Stručná charakteristika obnovy: **Obnova vnitřního schodiště nevhodně z minulých let zakrytého PVC vč. opravy zábradlí a oddělení prostoru kaple a ZUŠ v 2. NP.**

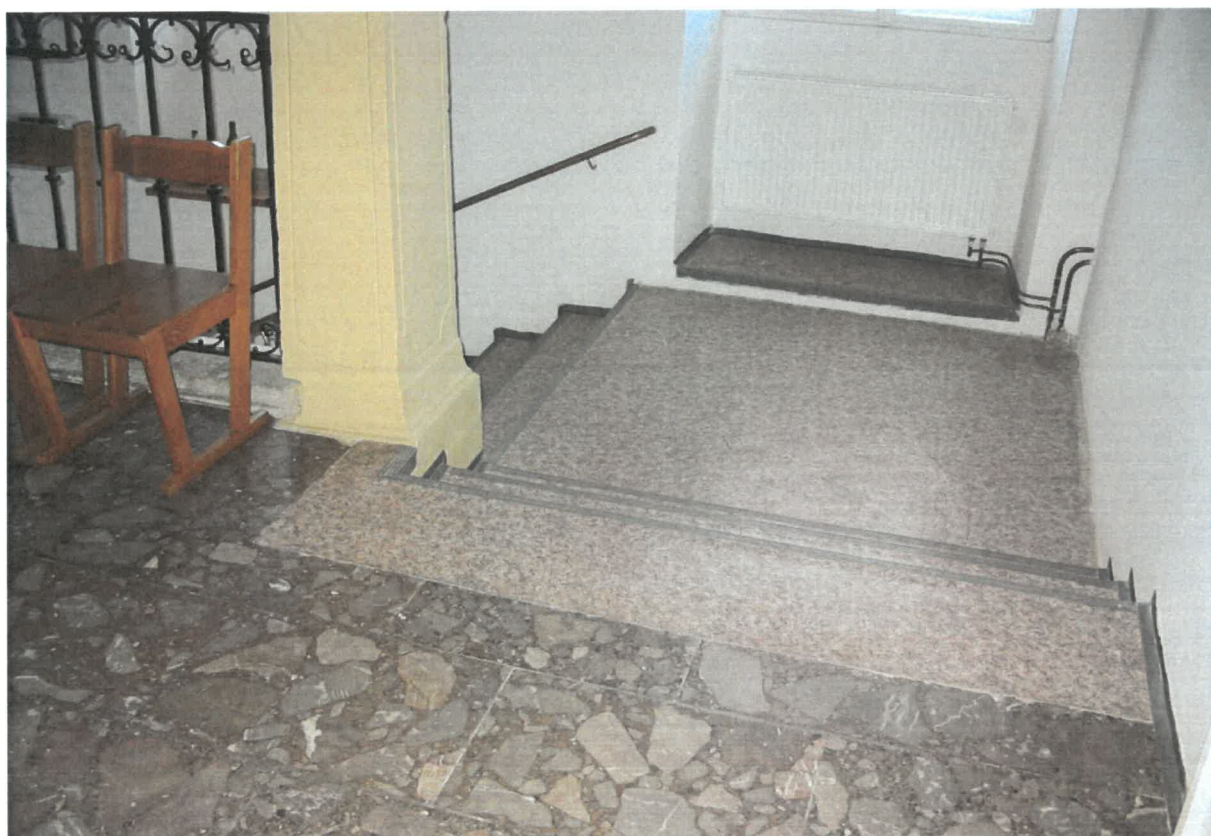
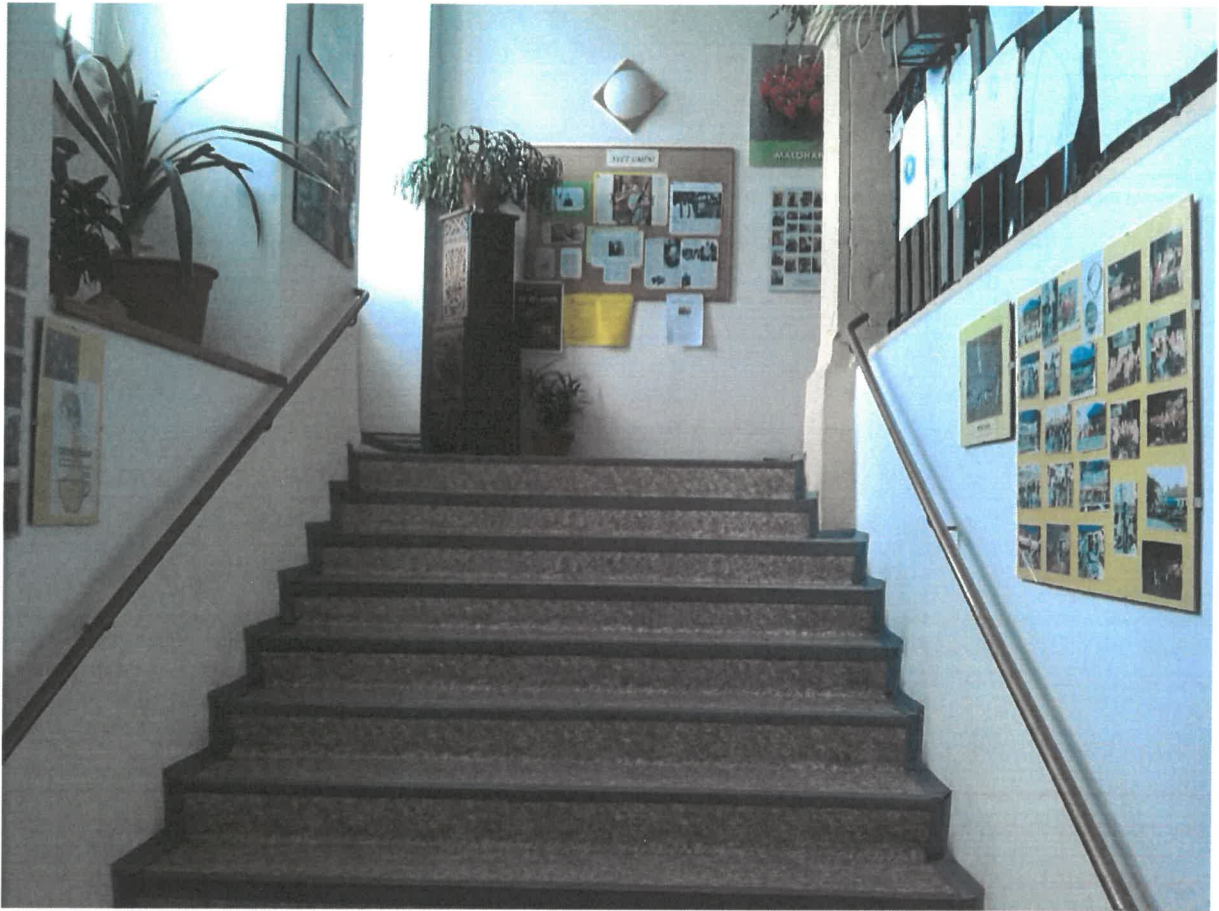
Zámek, ul. U Zámečku

(nevhodná část zábradlí - foto nahoře nevhodné trubkové, foto dole část původního zábradlí)

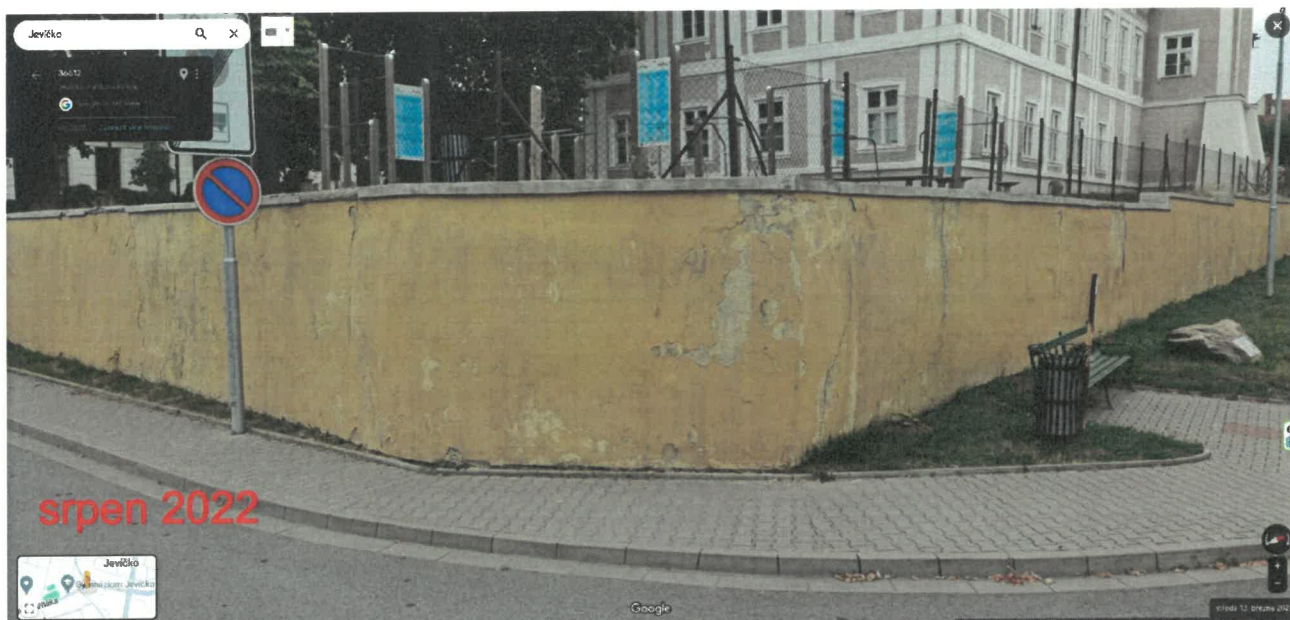
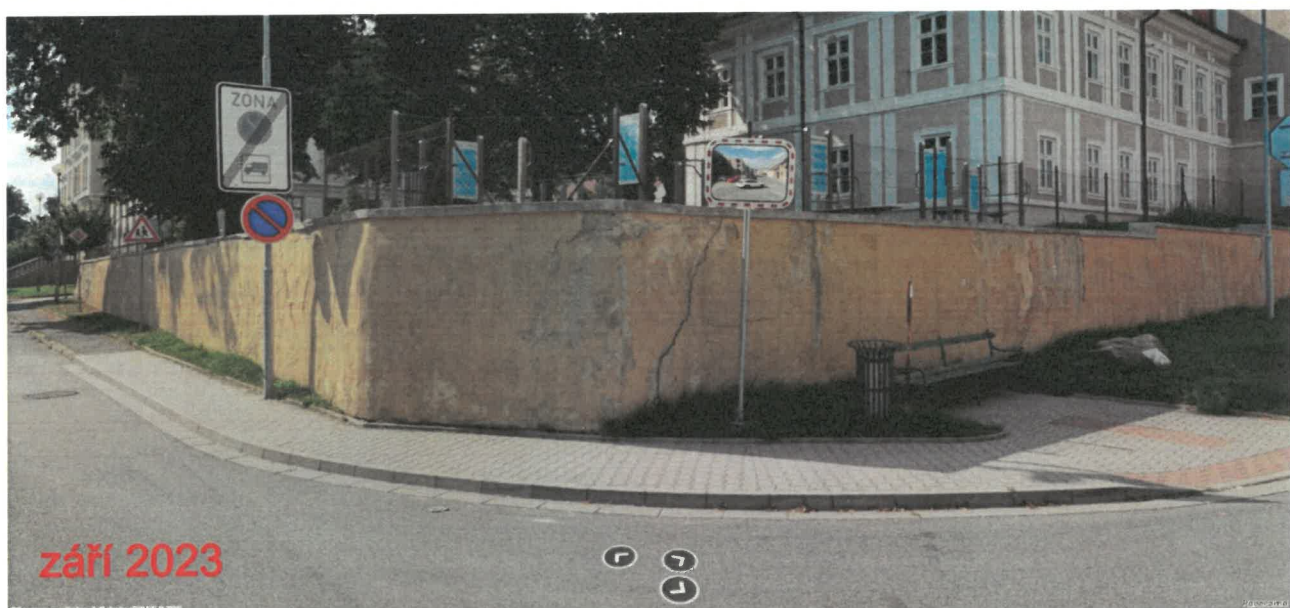
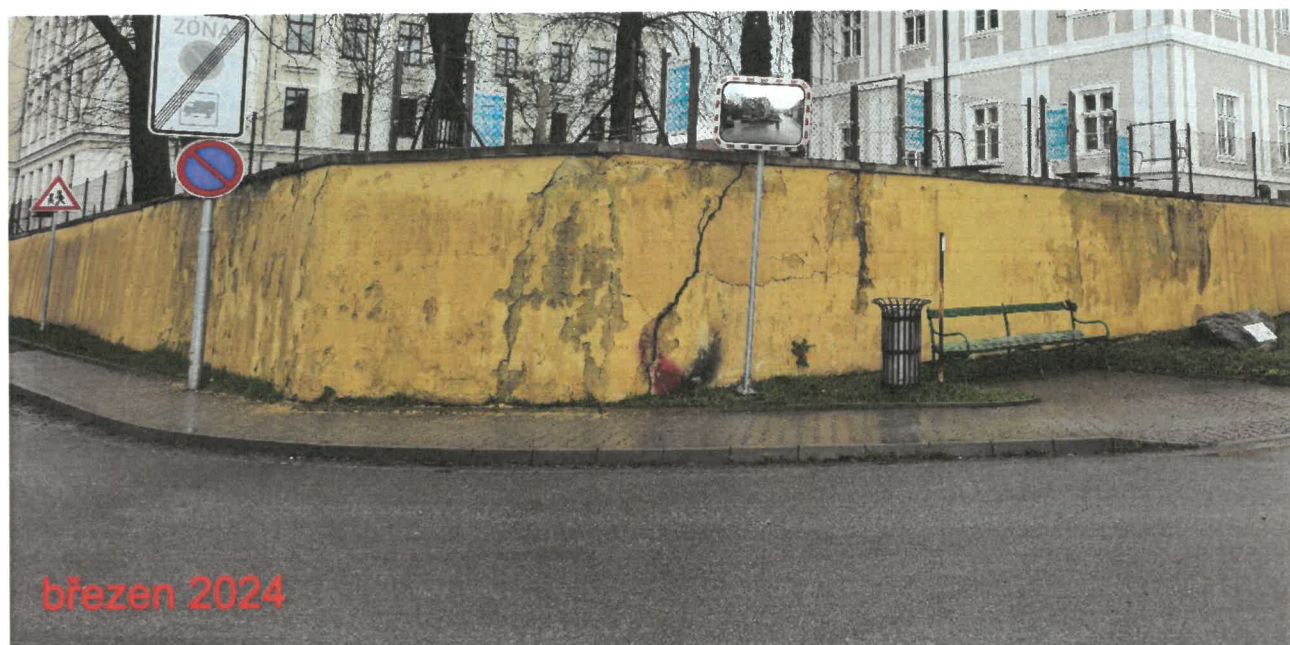
Opěrná zeď areálu zámku

Aktuální stav opěrné zdi areálu zámku

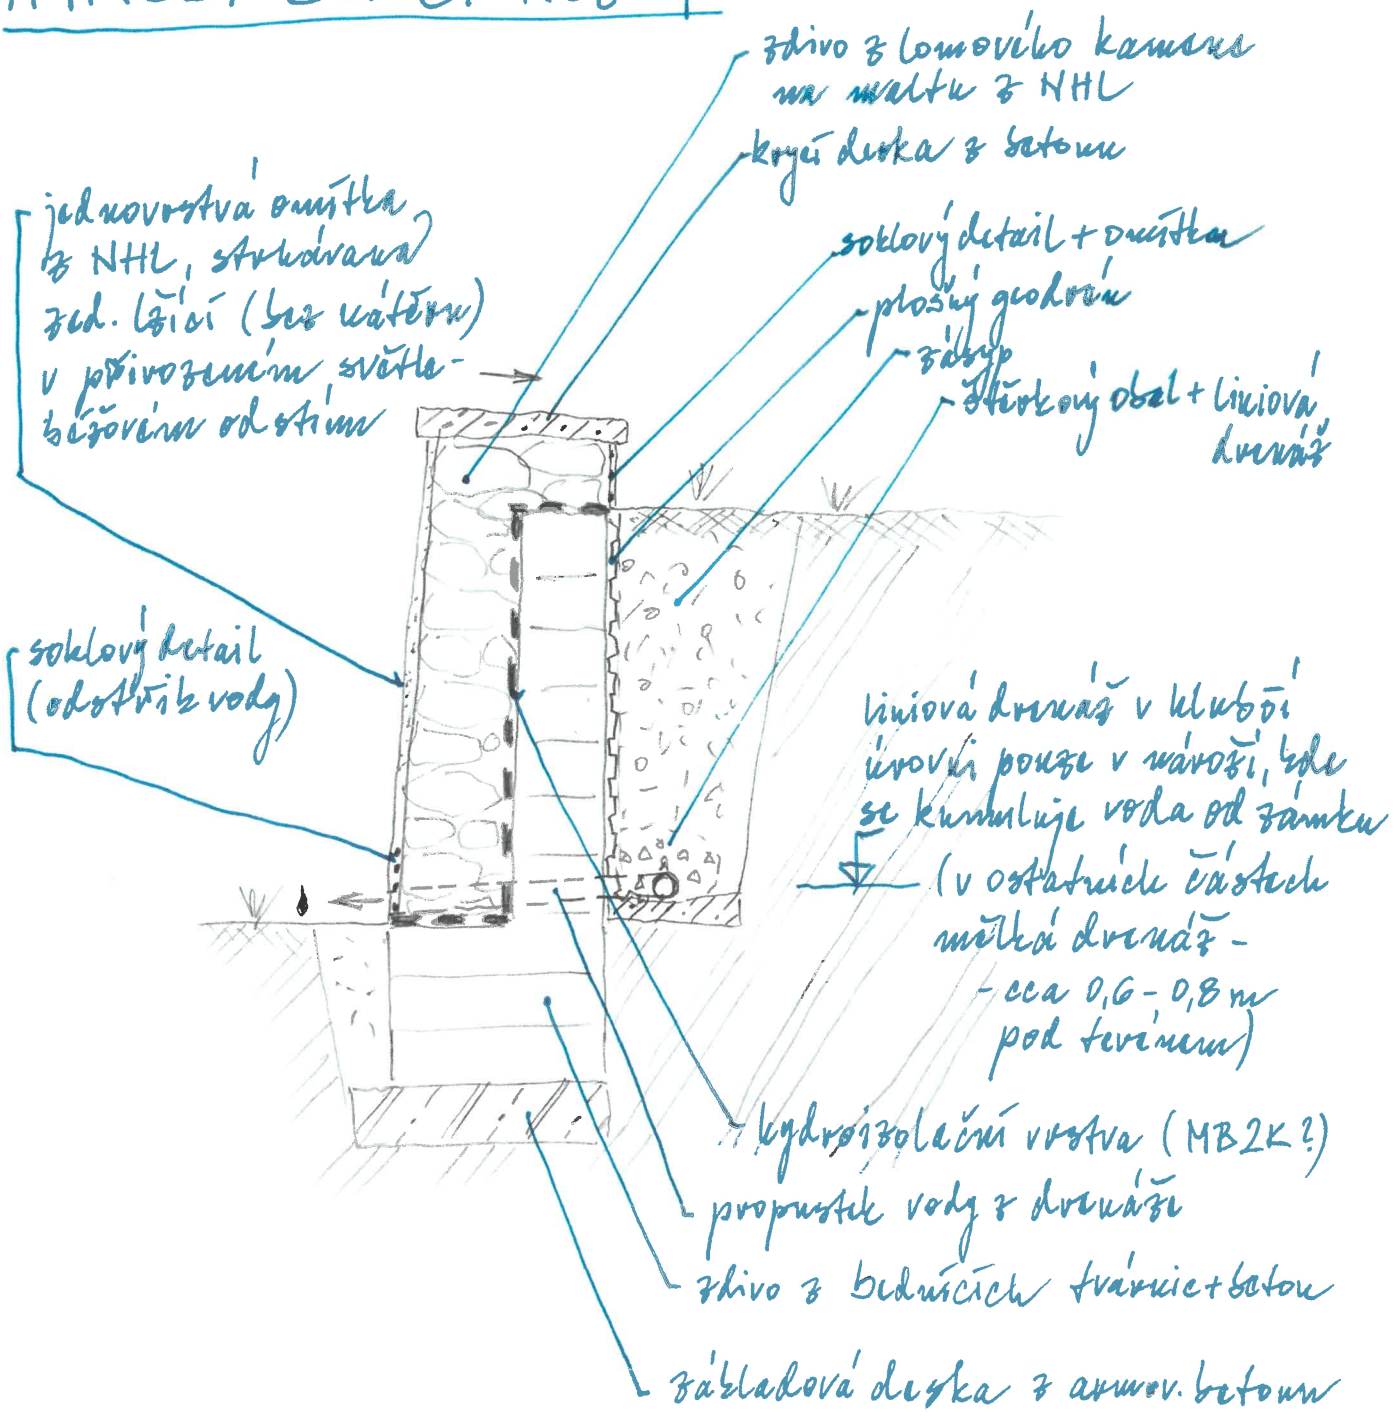
TYPICKÝ SVIŽLÝ ŘEZ

JEVIČKO, SANACE HAVARIJNÍ OPĚRNÉ ZDI
 AREÁLU ZÁMKU, KONCEPČNÍ NÁVRH
 SCHVALENÝ NA JEDNÁNÍ (MÍSTNÍM ŠETŘENÍ)
 DNE 3.10.2024 • VYPRACOVAL: ING. PETR ROHLÍČEK

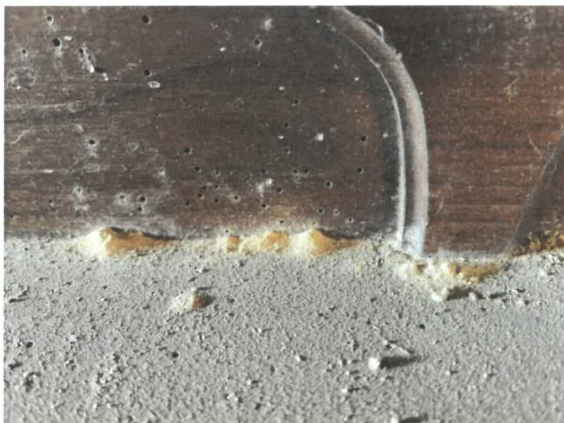
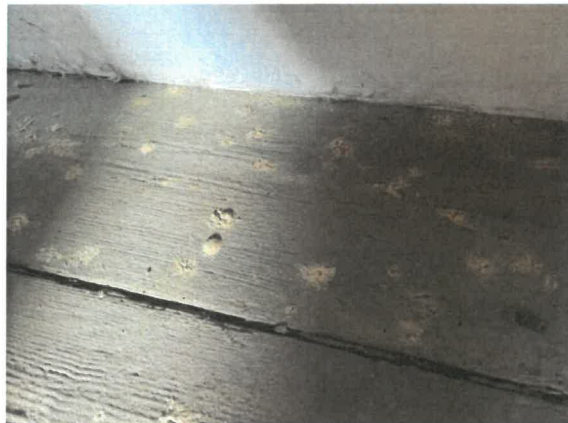
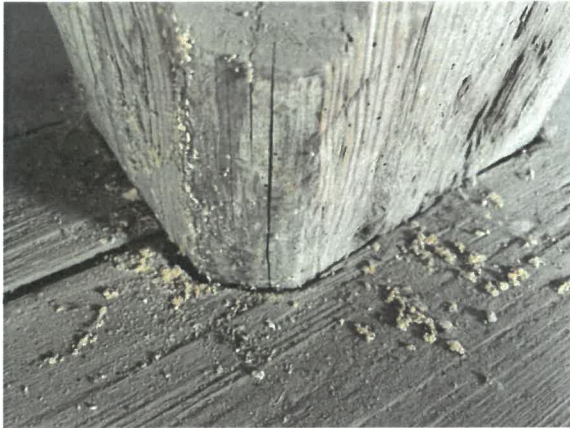
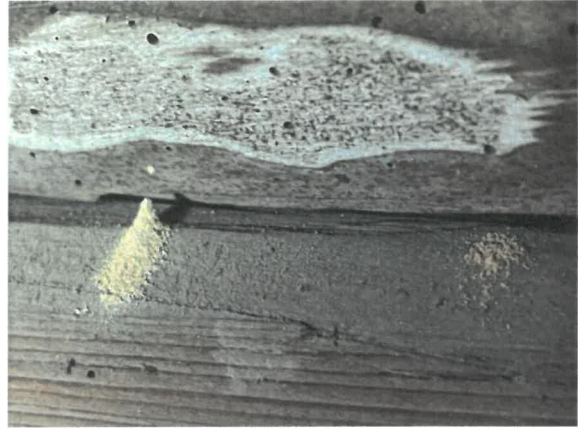
Při provedeném průzkumu byla zjištěna plošná aktivita dřevokazného hmyzu (viz přiložená fotodokumentace aktuálního stavu). Navrhují provést sanaci všech přístupných dřevěných částí objektu. Doporučuji aplikovat chemický postřik s fungicidním a insekticidním účinkem (typové označení ochranné vlastnosti dle ČSN 490600-1 [6] IP – ochranné prostředky proti dřevokaznému hmyzu a FB – ochranné prostředky proti dřevokazným houbám třídy Basidyomycetes. Rovněž je třeba pravidelně nejméně 1x ročně provést vizuální kontrolu těsnosti střešního pláště, a to nejlépe za deště, aby se předešlo zvýšení vlhkosti vinou zatékání střešní krajinou.

Deradace způsobená dřevokazným hmyzem

- I. **Mechanické očištění** – čištění dřevěných konstrukcí provádíme výhradně pomocí suchých procesů – šetrné očištění rýžovým kartáčem a čištění průmyslovým vysavačem, aby nedošlo k znehodnocení povrchu historického dřeva a stop po

- II. **Chemická ochrana dřevěných konstrukcí** – povrchová chemická ochrana dřevěných konstrukcí je racionální, šetrnou a účinnou metodou, jež vyřeší problém s dřevokazným hmyzem a preventivně konstrukce ochrání proti kontaminaci plísněmi a dřevokaznými houbami a zajistí zachování funkčního stavu. Pro komplexní chemickou ochranu dřeva před dřevokazným hmyzem ve všech jeho vývojových stádiích, před houbami a plísněmi používáme bezbarvé insekticidní a fungicidní přípravky značky Bochemit s potvrzenou 100 % účinností, které nemění vzhled ani charakter dřevěných konstrukcí. Účinnou látku na povrch dřevěných prvků nanášíme technologií vysokotlakého airless stříkání. Biocidní přípravek s insekticidním i fungicidním účinkem aplikujeme ve dvou vrstvách s dodržáním technologické přestávky dle technického listu výrobce. Postupujeme s vysokou pracovní morálkou tak, aby byla ošetřena všechna přístupná místa včetně spojů a výsušných trhlin, které jsou častým místem napadení. Tento způsob nanesení chemické směsi lze použít pro jakékoli povrchově aplikované ošetření dřevěných konstrukcí. S ohledem na nízkou propustnost dřeva tato metoda nezajišťuje likvidaci larev hlouběji pod povrchem. K jejich úhynu dochází až při kontaktu s biocidem

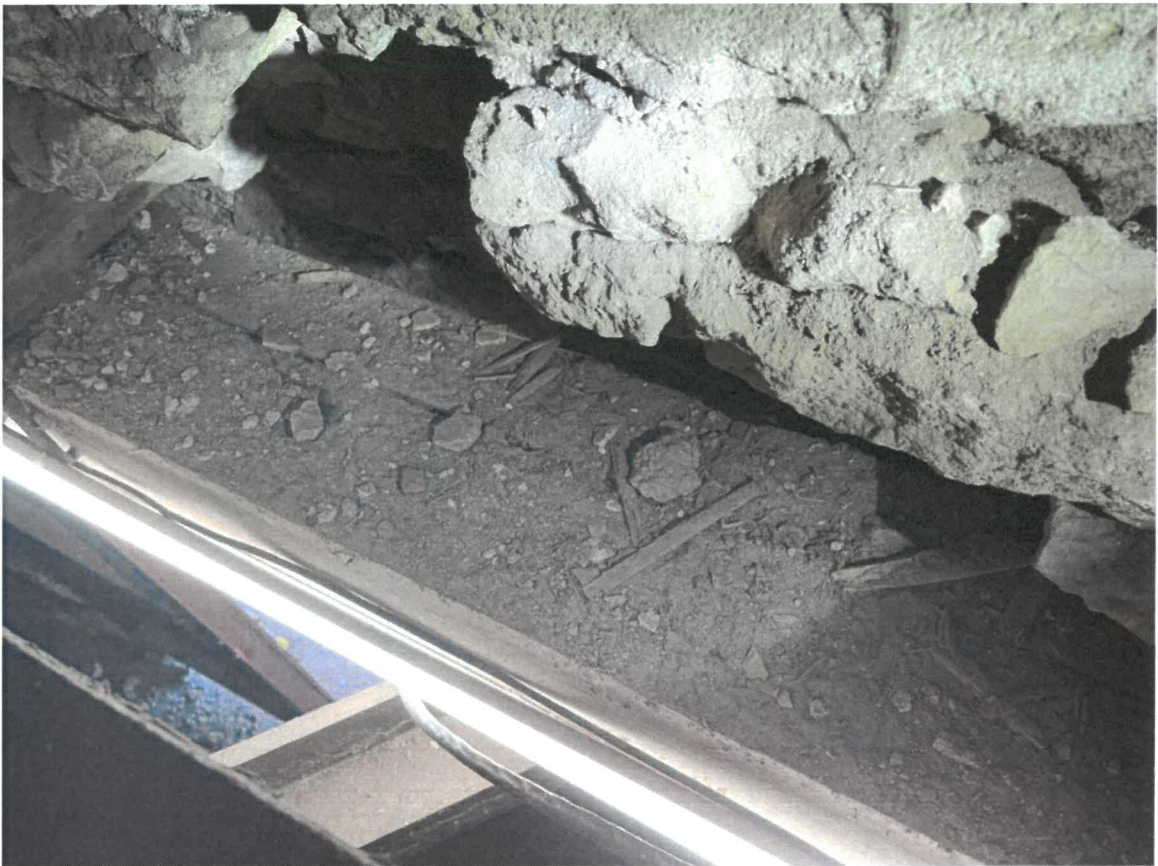
Dřevěné prvky pokryté vrstami suti a prachu jsou vystavené biotické degradaci

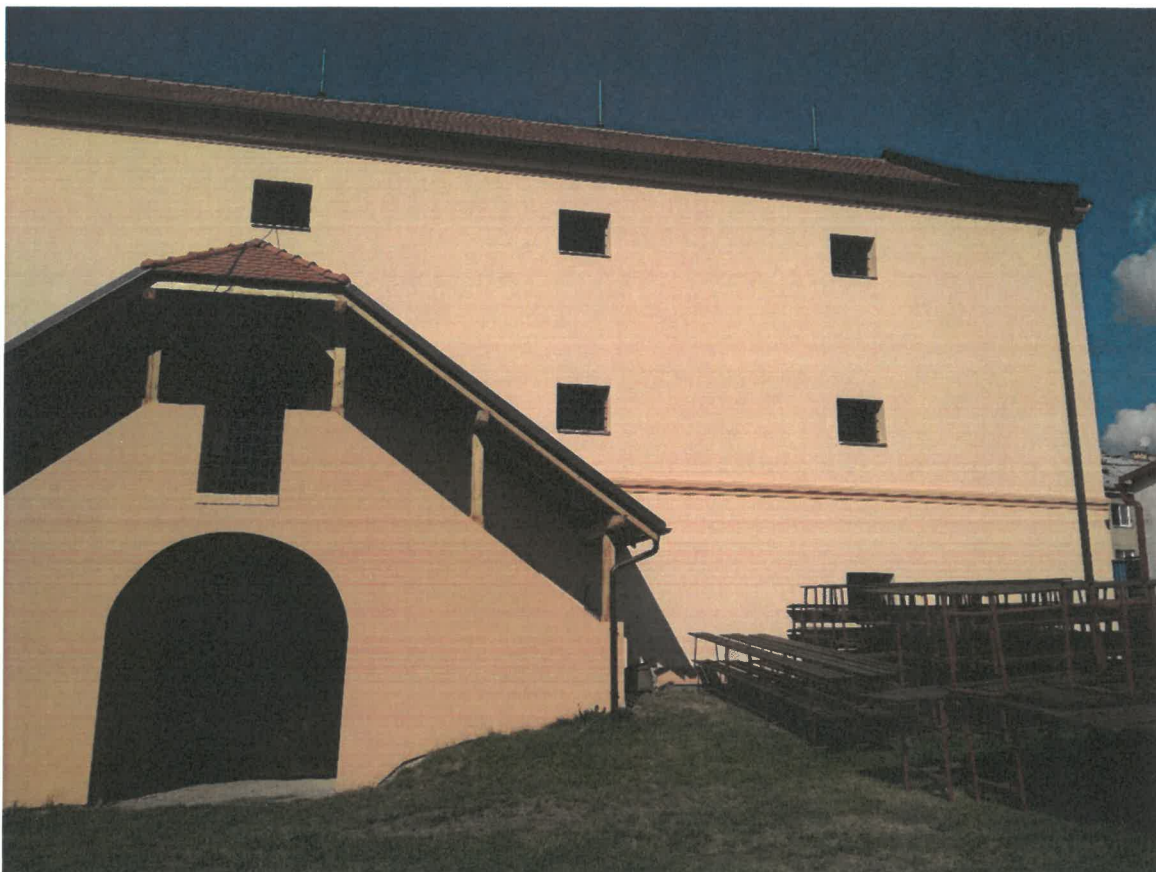
Předmětem řešení je objekt bývalé barokní sýpky na ulici K.H. Borovského v Jevíčku. Jedná se o zděnou budovu se třemi nadzemními podlažími o půdorysném rozměru cca 30x12m. Sýpka má zrekonstruovanou fasádu a střešní krytinu. Jednotlivé podlaží sýpky tvoří dřevěný trémový strop s pochůzným prkenným záklopem.

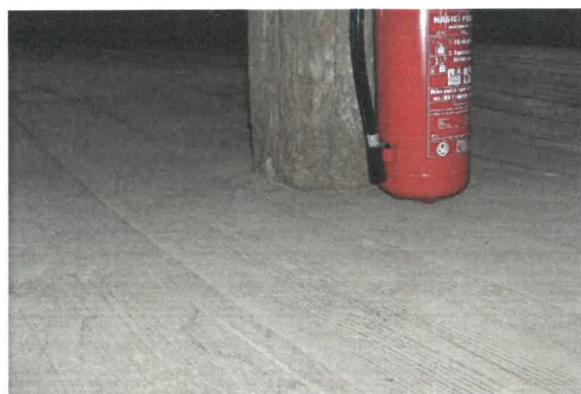
propadená podlahy u sloupu ve 2.NP

Vizuální prohlídkou konstrukce bylo zjištěno, že v několika případech, zejména v uložení zhlaví stropnic je stupeň napadení natolik zásadní, že **nelze doporučit prostor k veřejnému využití**. Dále doporučuji podrobné zmapování stupně a rozsahu napadení prvků konstrukce biotickými škůdci a následném určení postupu sanace.

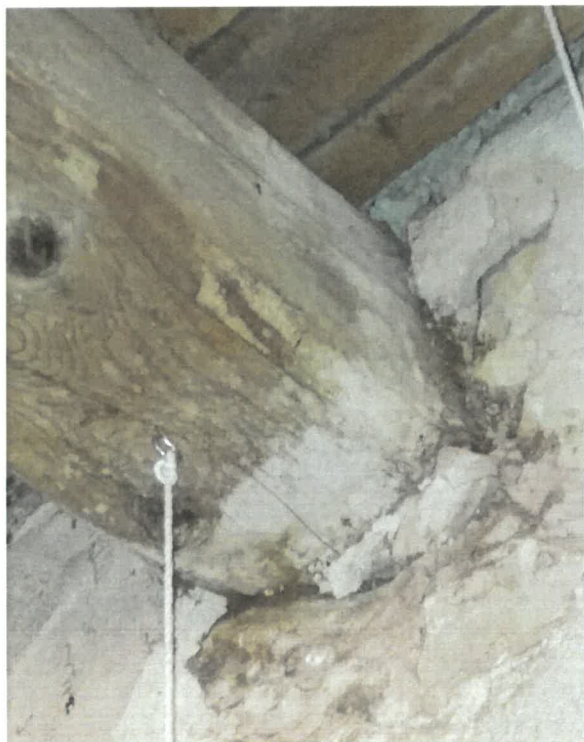
Podpůrné sloupy jsou ve většině případů vychýleny ze svislice. V některých místech v uložení zhlaví stropnic bylo zjevné poškození dřevěných prvků hnilobou a na některých prvcích zejména na sloupech bylo patrné napadení dřeva dřevokazným hmyzem. V 1.NP jsou některé stropnice v uložení na obvodové zdivo dodatečně podepřeny.

napadené zhlaví stropnic 1.NP

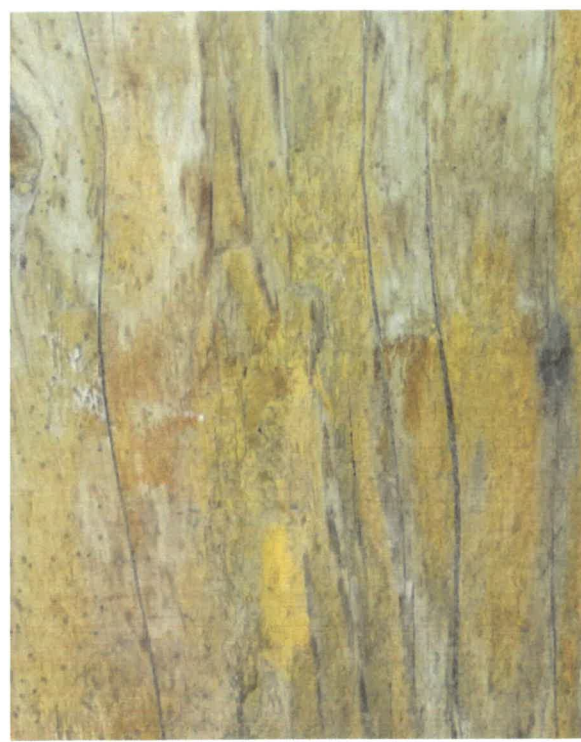
napadený sloup

Hlavní práce na obnově v r. 2025: **Vzhledem k poškození dřevěných prvků hnilobou, zejména v uložení zhlaví stropnic, a k napadení sloupů dřevokazným hmyzem je doporučeno konstrukci jednotlivých pater rozebrat, napadené trámy v části nebo celé nahradit novými, zajistit funkční uložení stropnic a průvlaků na obvodové zdivo, tak aby nedocházelo v budoucnu k opětovnému napadení zhlaví. Celou sanovanou konstrukci následně opatřit ochranným nátěrem proti biotickým škůdcům a nátěr pravidelně obnovovat. Viz příloha: Stavebně technický a statický posudek od spol. Teslice CZ s.r.o. - Ing. Lubomíra Šmerala.**

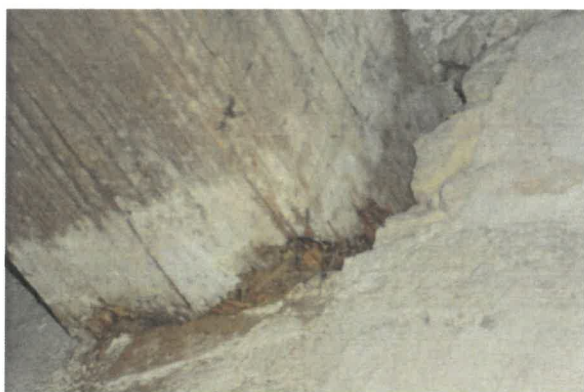
napadené zhlaví 2.NP

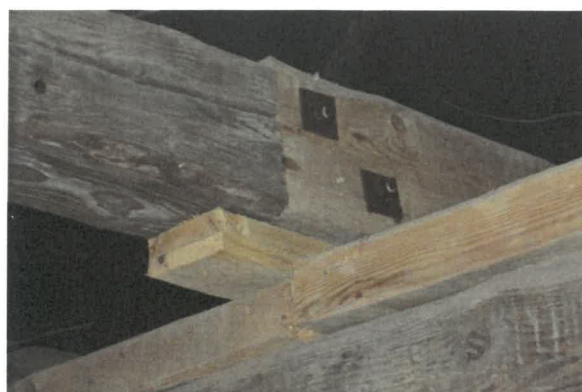
provedené opravy 3.NP

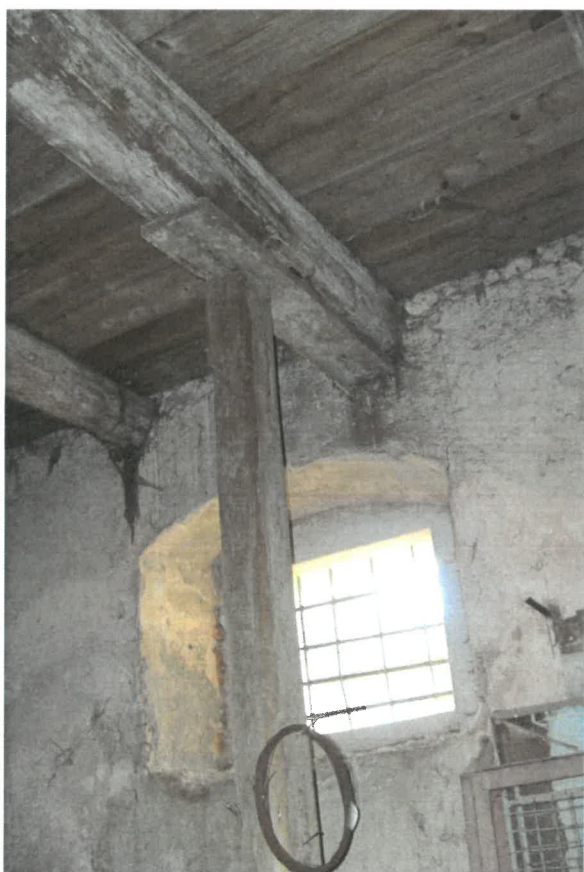
podepřená stropnice 1.NP

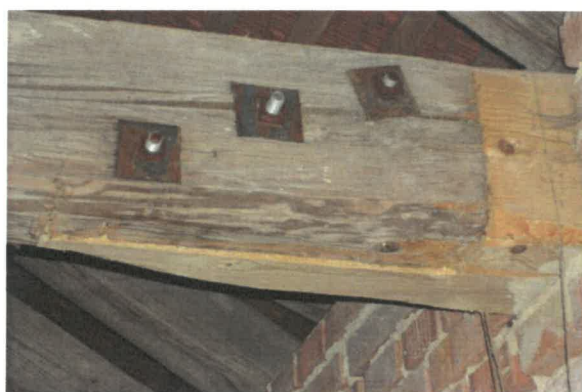
opravené zhlaví 3.NP

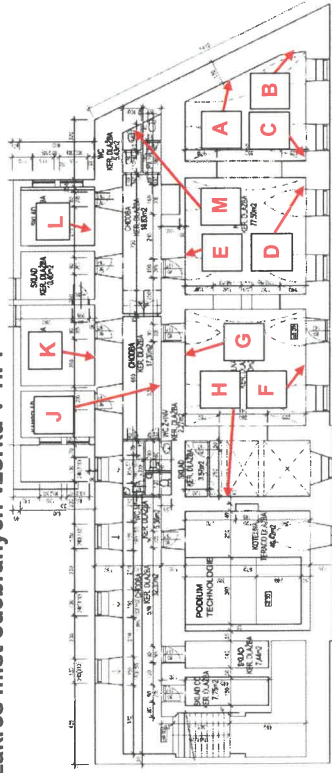
Zákres míst odebraných vzorků v 1.PP

Dále bylo provedeno měření přístrojem MOIST, který stanoví vlhkost materiálů od povrchu do hloubky cca 350 mm. Měření slouží jako orientace, kde odebrat vzorky. V místech zvýšené vlhkosti povrchu - v místech poškození i v místech bez něj byly odebrány vzorky zdiva k proměření zavlhčení. Vzorky byly odebrány v hloubce 0 - 100 mm ve zdivu, v různých výškách nad podlahou 1.PP.

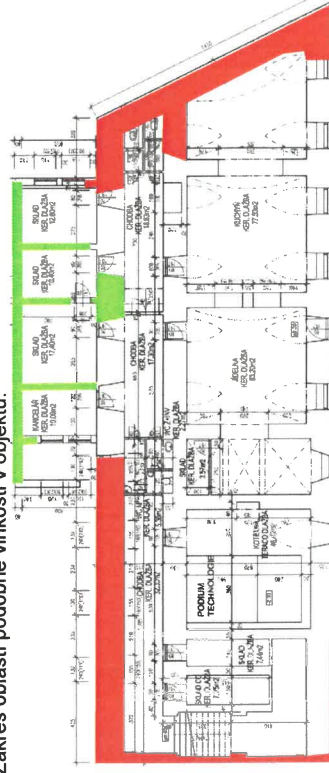
Zákres oblasti podobné vlhkosti v objektu:

Zákres oblasti vlhkosti v objektu:

- Velmi vysoká vlhkost – průsaky z terénu
- Velmi nízká vlhkost – suché zdivo

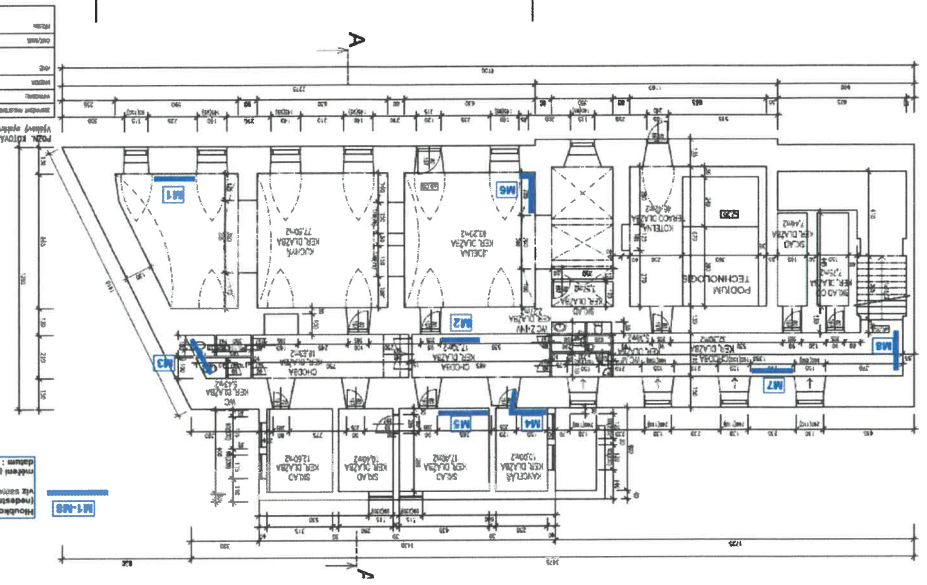
**Měření vlhkosti zdiva
přístrojem MOIST.
Výsledky příloha II.**

Objekt:	PŮDORIS 1.PP
Číslo měření:	1
Číslo měřiče:	MOIST1200B
Číslo měřiče:	MOIST1200B
Číslo měřiče:	MOIST1200B
Číslo měřiče:	MOIST1200B
Číslo měřiče:	MOIST1200B
Číslo měřiče:	MOIST1200B
Číslo měřiče:	MOIST1200B

Doporučená opatření - přehled:**Celý objekt – barokní část:**

- a) Provedení dodatečné vodorovné hydroizolace v obvodovém a vnitřním zdivu 1.PP injektáží
- b) Provedení nových podlah včetně hydroizolace a tepelné izolace

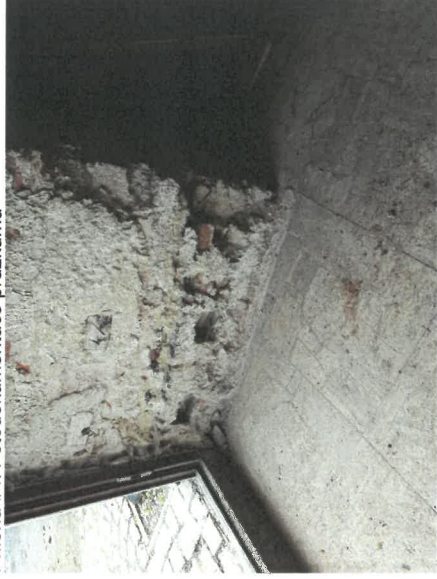
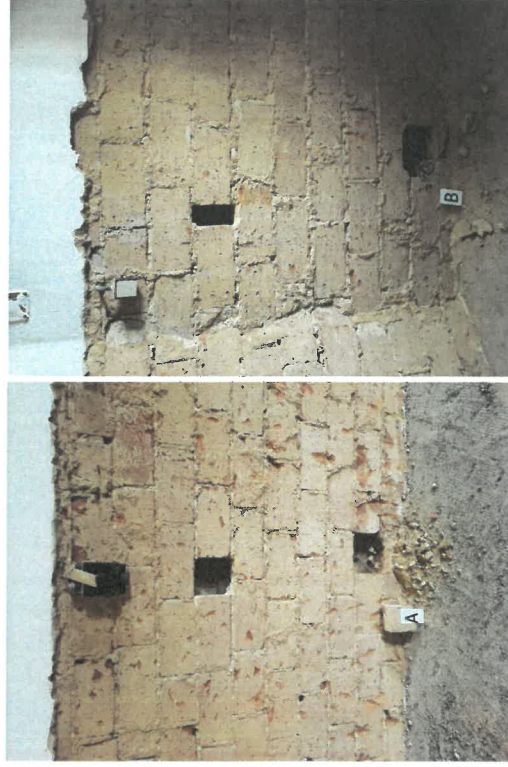
Nahore: vstup na východní straně, terén je viditelně navýšen. Nyní ÚT +0,1 m nad podlahou uvnitř. Původní úroveň musea byt nejmeně 0,1 m pod prahem, zřejmě cca 0,3 m pod nyníjší nivelačou.

Dole vlevo a vpravo: Prizdávka severní stěny, za ní vzduchová mezera (nad podlahou zaplňena vysypanou maitou, viz vlevo i vpravo).

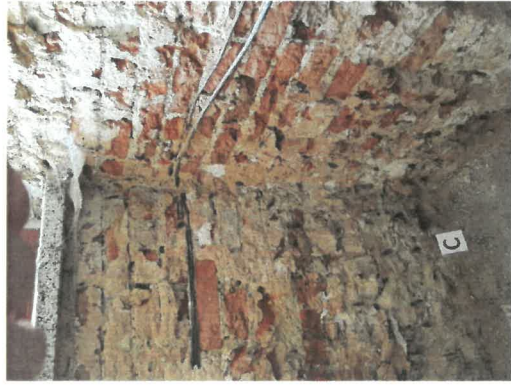
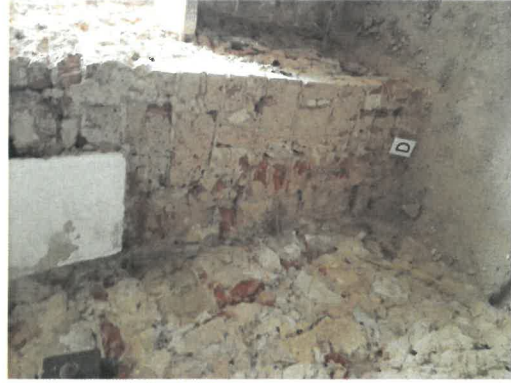
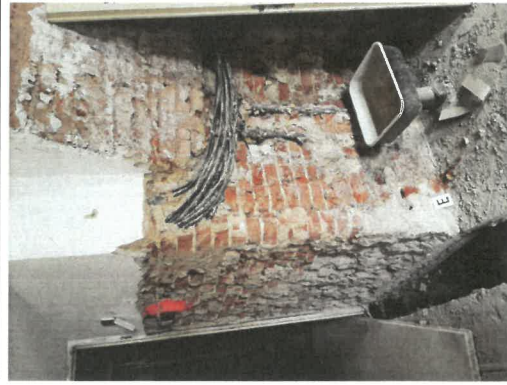
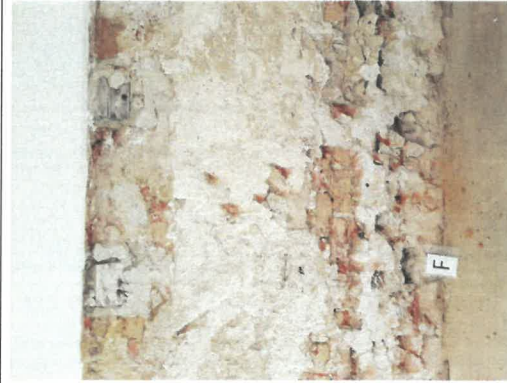
Nahore vlevo osa C v nise pod oknem, vpravo osa D v koutě u okna.

Dole vlevo osa E u vstupu do chodby, vpravo osa F na stěně do kotelny

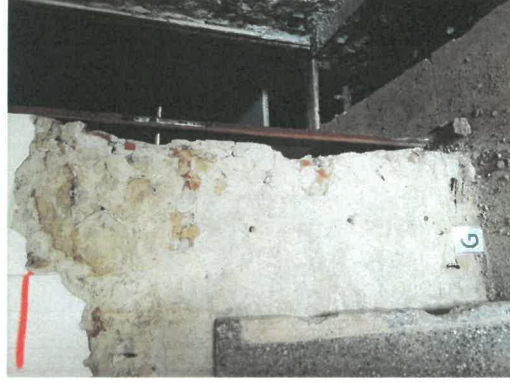
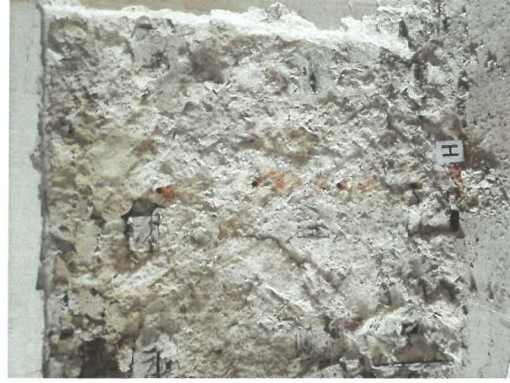
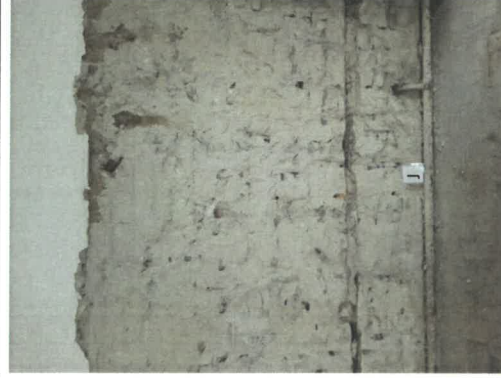
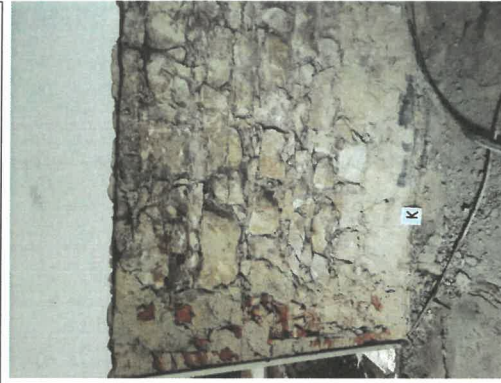
Nahore vlevo osa G při vstupu do chodby, vpravo osa H v chodbě (rub téže zdi jako G)

Dole vlevo osa J , vpravo osa K v místnostech na západní straně
