ANKETNÍ DOTAZNÍK

k Programu regenerace městských památkových rezervací (MPR)
a městských památkových zón (MPZ) ČR dle usnesení vlády č. 209/92

NA ROK 2025

MĚSTO JEVÍČKO
Palackého nám. 1
569 43 Jevíčko

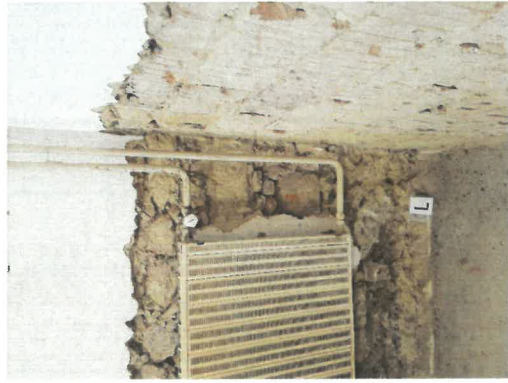
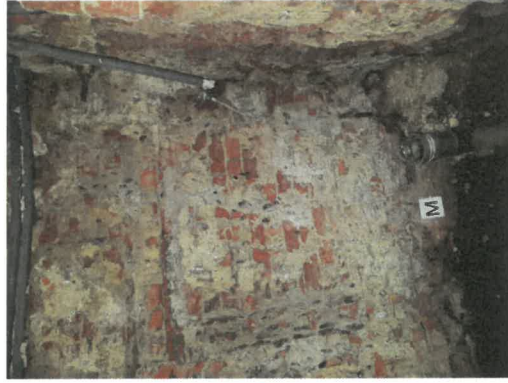
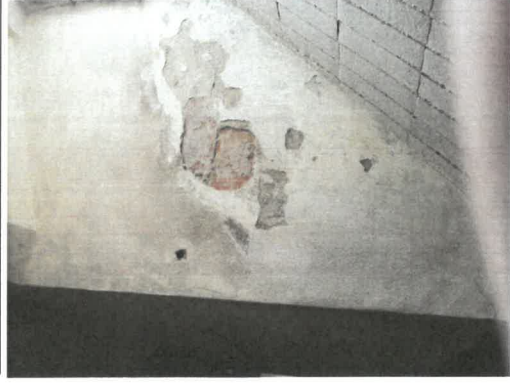
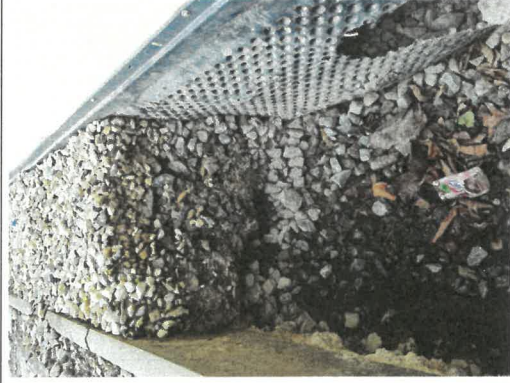
Nahoře vlevo osa L v severozápadní místnosti, vpravo osa M v severním čele chodby

Dole vlevo okenní nika v jižní polovině chodby (okno z západu), vpravo nopová folie a zásyp

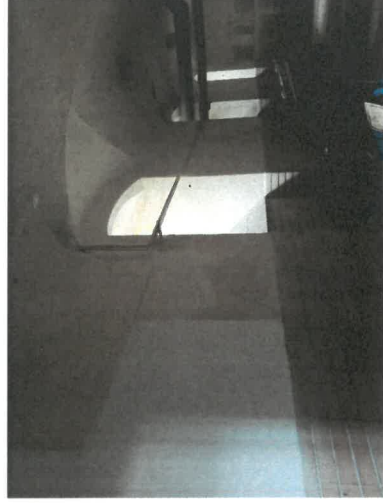
Nahoře: jižní polovina chodby, palmě zaváhčení do výše 1,8 až 2,0 m nad podlahou

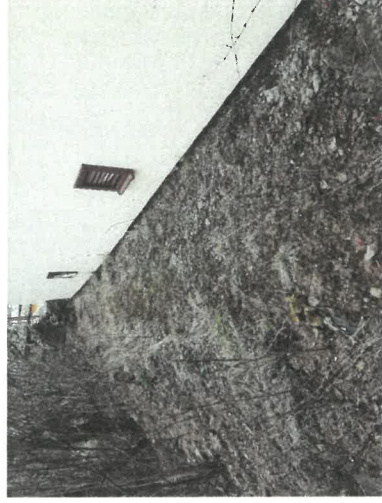
Zemní těleso při severní stěně. Pod terémem je osazena nopová folie.

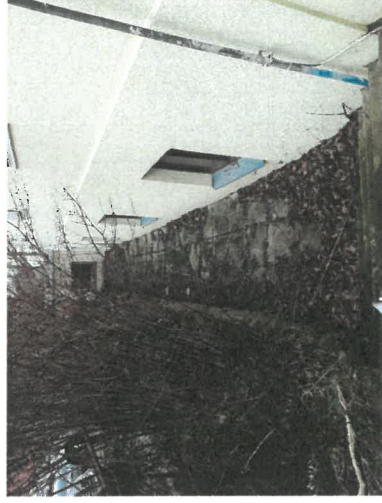
Jižní část západní stěny je do výše 0,2 m pod parapety zahrnuje terémem.

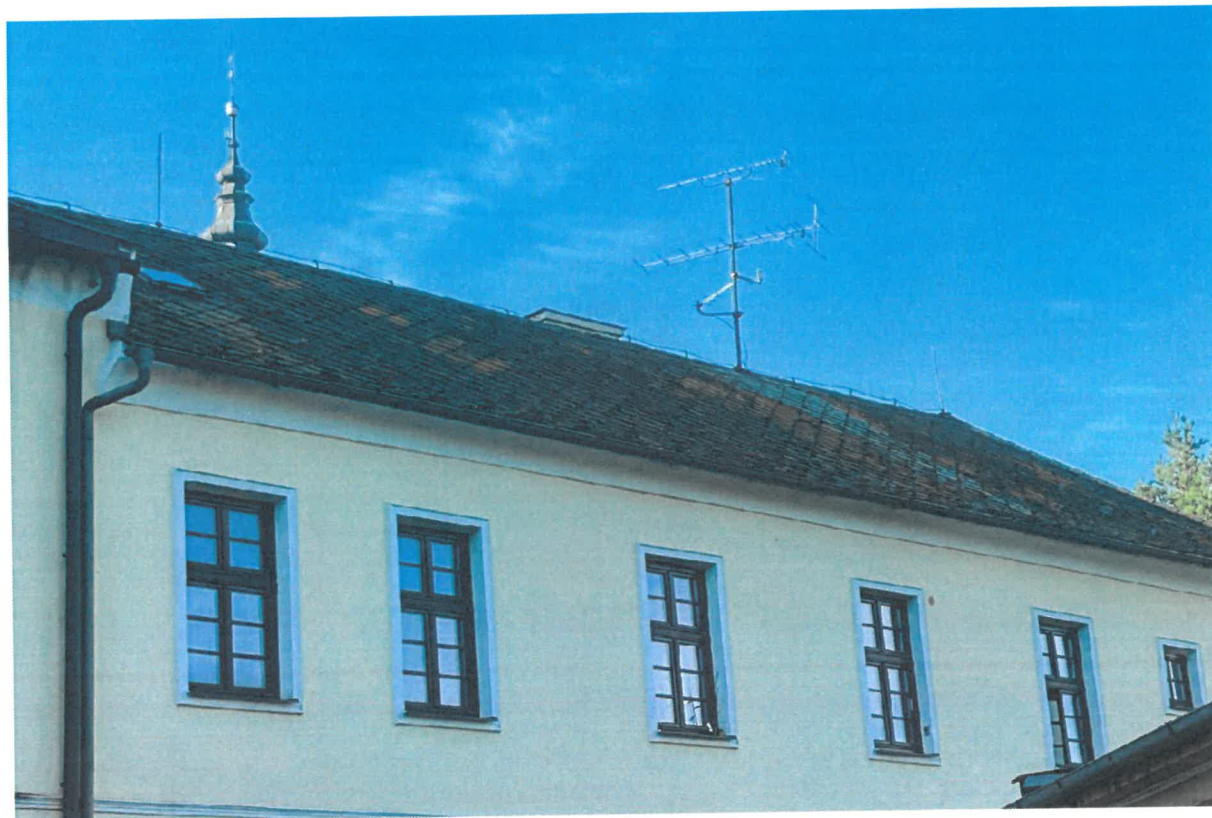
Bývalý augustiniánský klášter čp. 167, ul. Soudní
(poškozená střešní krytina)

Hlavní práce na obnově v r. 2025: **Na dvorní části konventu bývalého kláštera bude vyměněna poškozená střešní krytina. Demontováno bude i laťování a paropropustná folie. Na krovy bude instalována nová paropropustná folie, kontralaťe a bednění. Nabednění bude umístěn Bauder pás jako podkladní vrstva pod novou hliníkovou krytinu, kterou bude hliníková falcovaná šablona o rozměru 44x44 cm, výrobce Prefa. Způsob kladení šablon je dle výrobce „na koso“ – tedy vzhledově stejně jako stávající krytina. Vyměněny budou také související klempířské prvky. Součástí akce bude i revize krovů.**

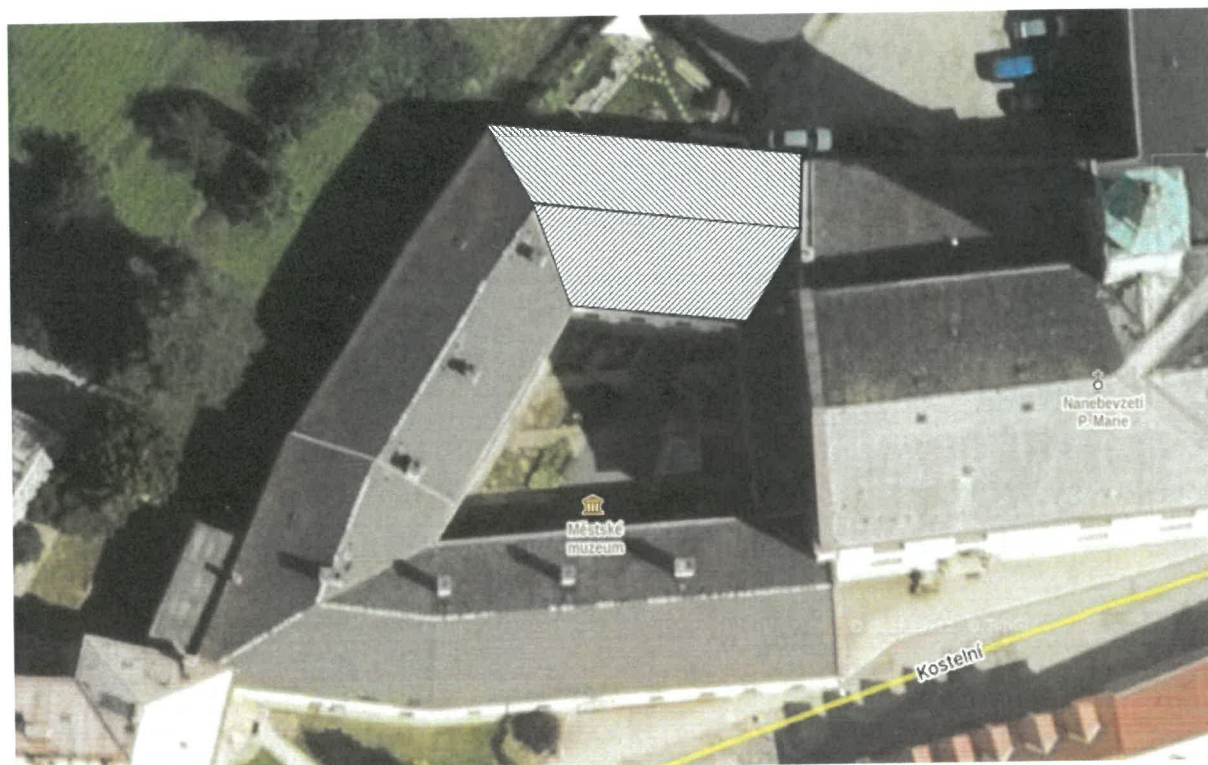
Plánovaný rozsah opravy střechy kláštera v roce 2025

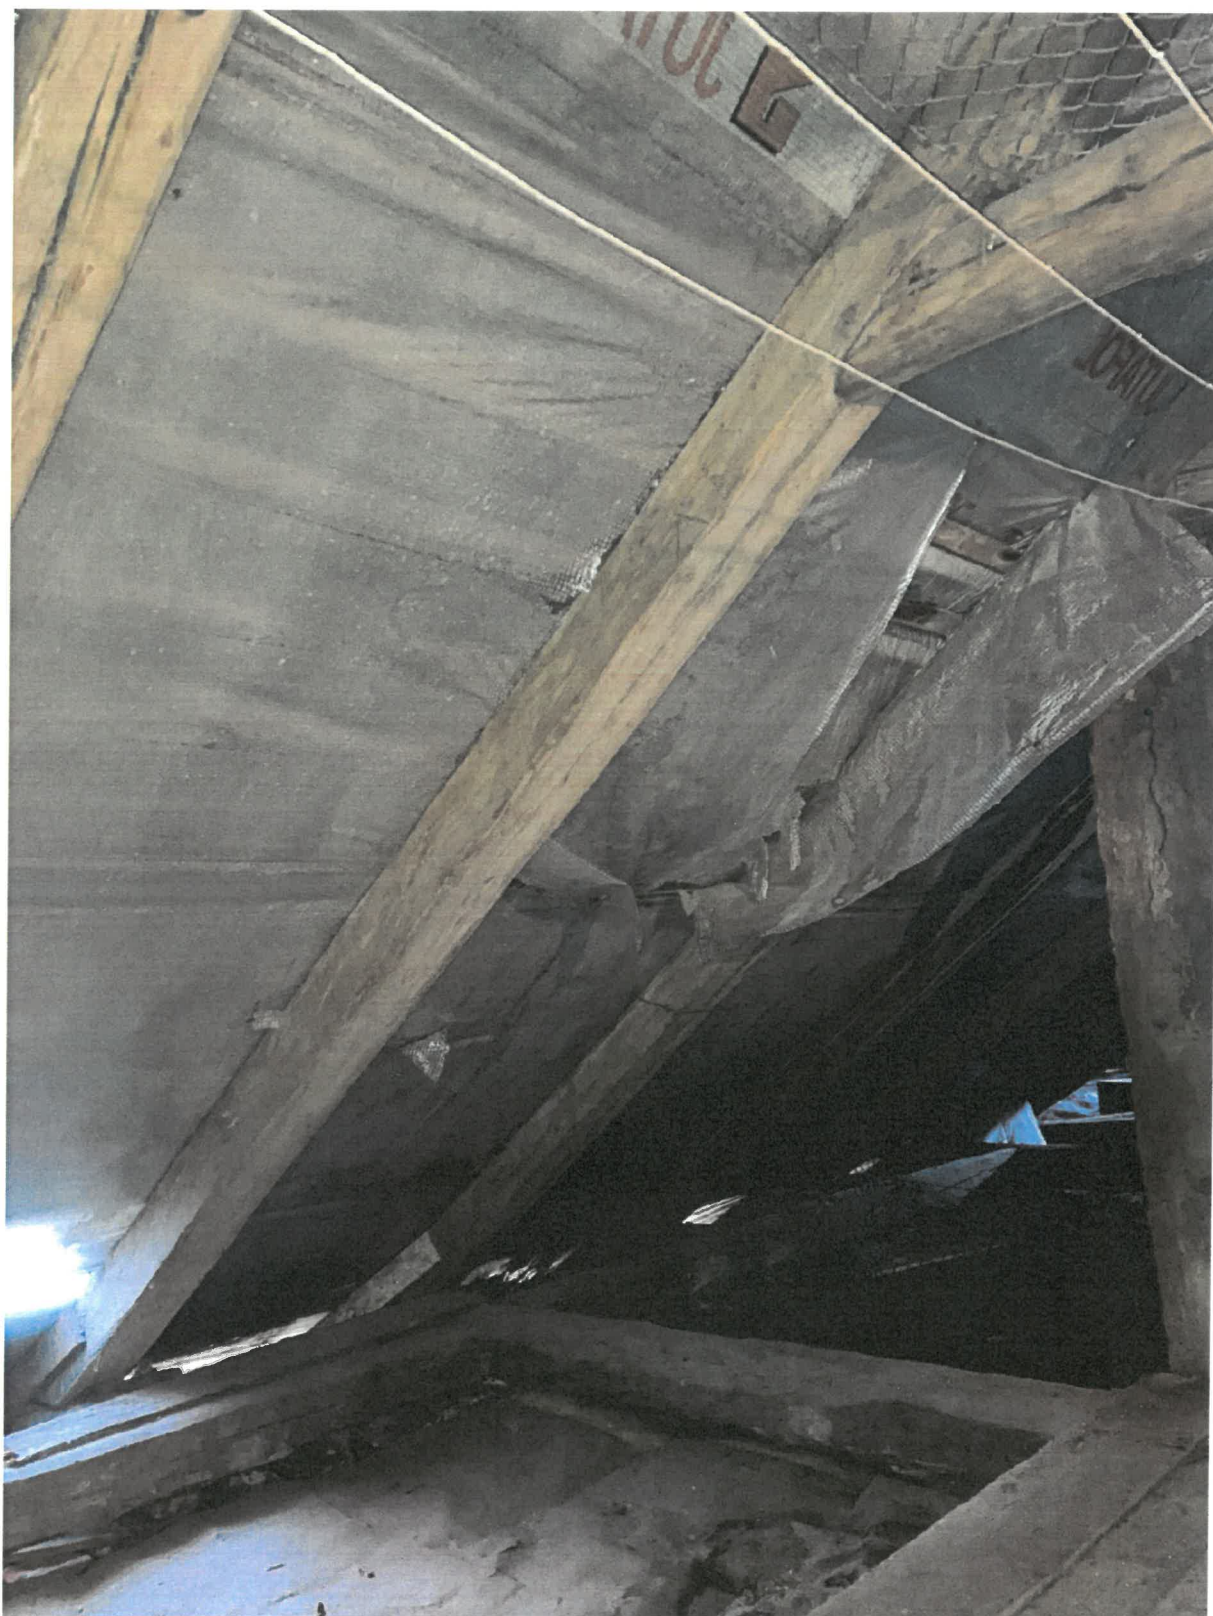
Provedena bude i revize krovu

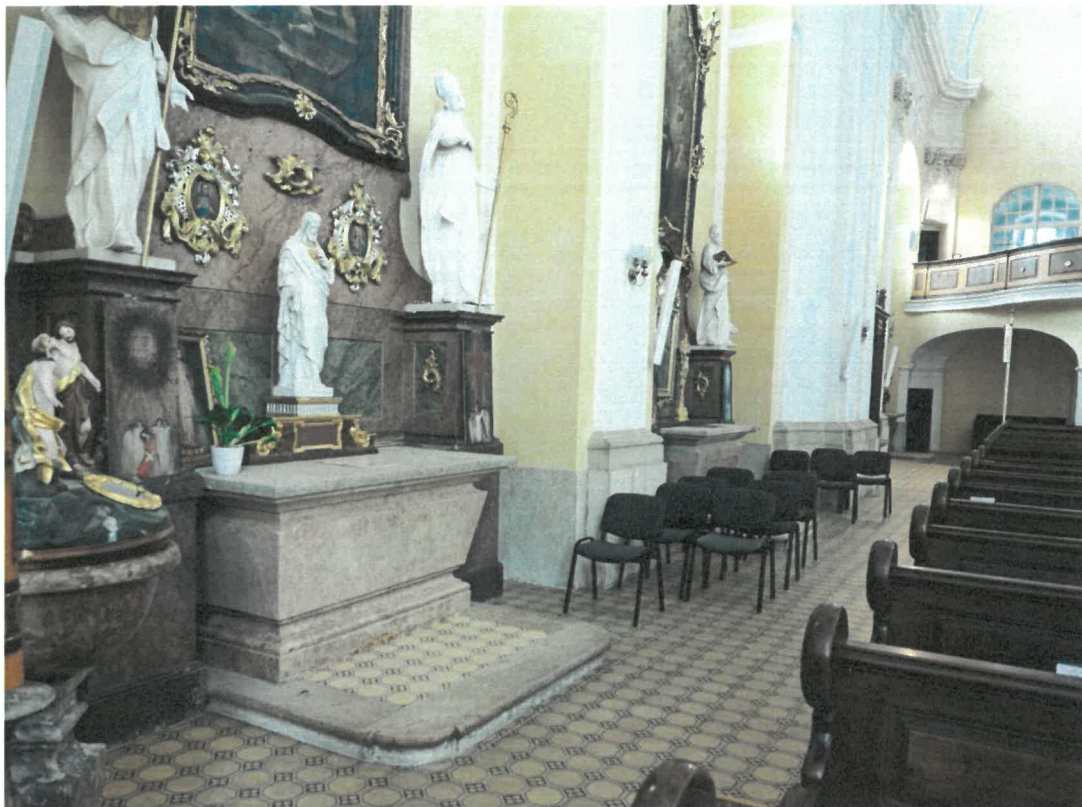
Obr.1. Boční oltáře se stupni s podestou v lodi kostela.

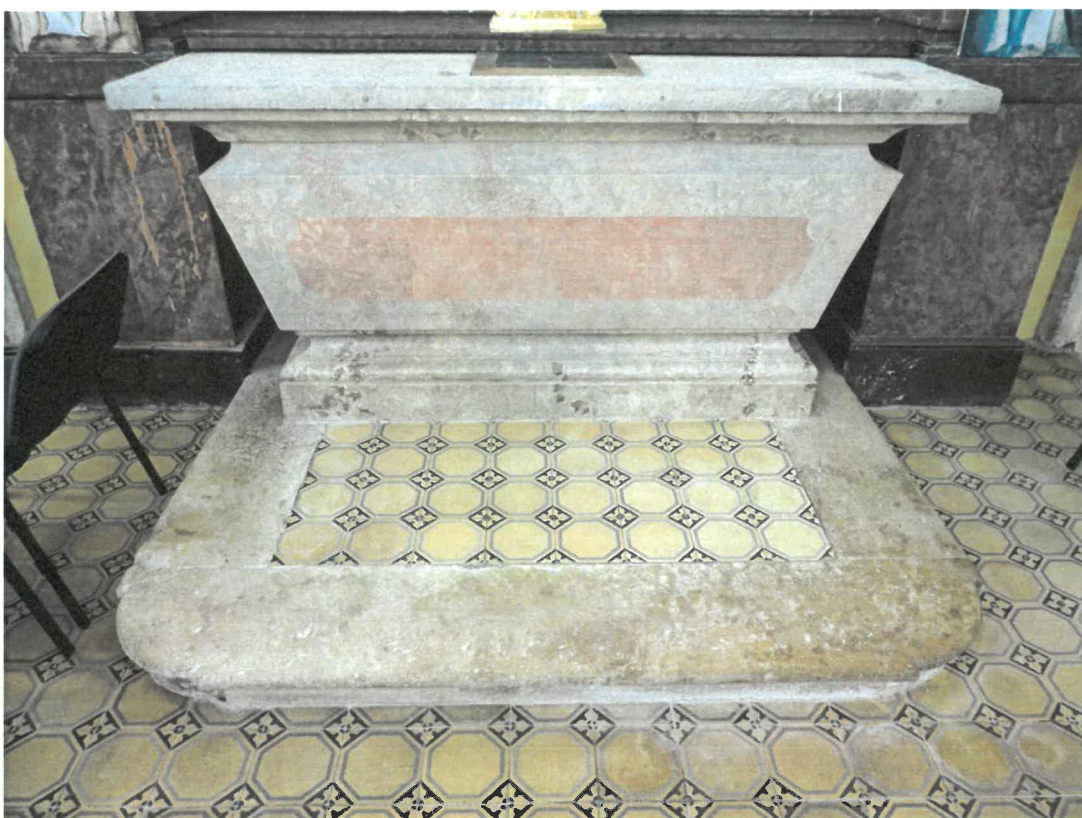
Obr.2. Stupeň s podestou, celkový čelní pohled.

Stupně s podestami jsou součástí bočních oltářů a jsou sestaveny ze tří pískovcových schodů. Nástupnice schodů jsou profilované. Plochy postupnic byly kamenicky opracovány (zdrsněny), nyní jsou v předních částech vlivem ošlapání spíše hladké. Plochy podest tvoří stejná dlažba jako v lodi kostela.

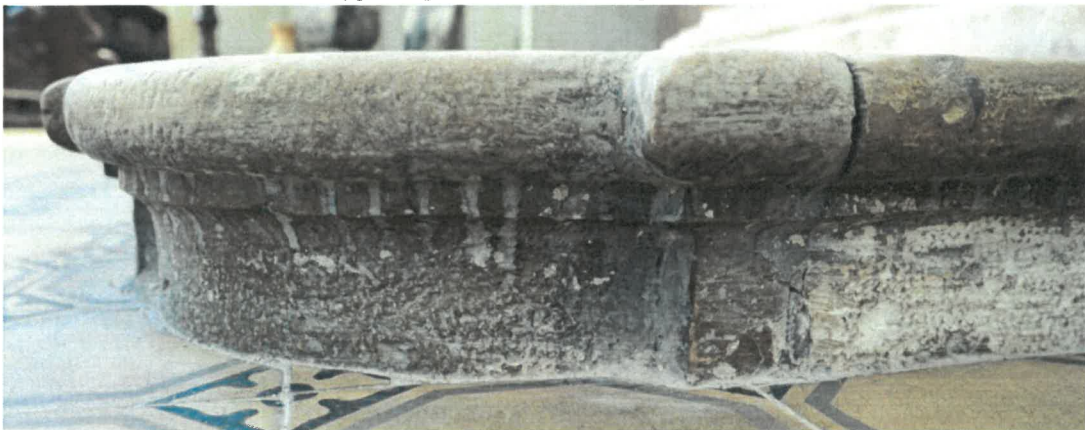
Obr.3. Typická poškození: lokální poškození profilace stupňů.

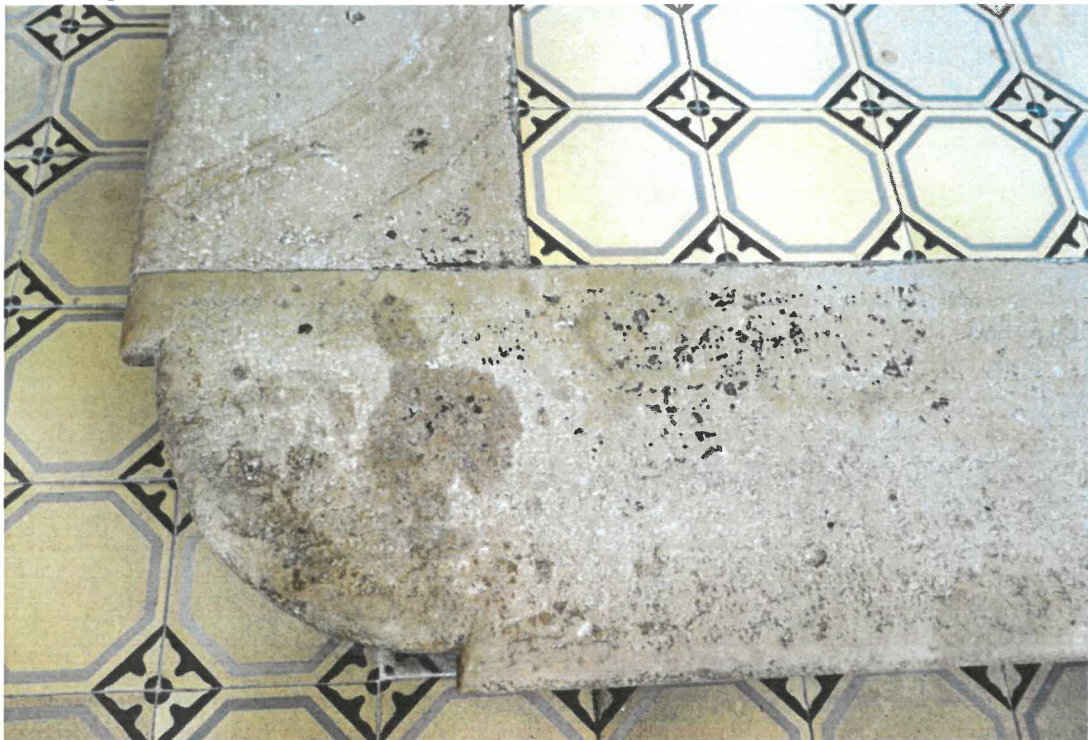
Obr.4. Typická poškození: detail nástupnice schodu, druhotné dožilé hnědé nátěry, spárování provedené nevhodnou tvrdou šedou cementovou maltou a znečištění usazenými depozity.

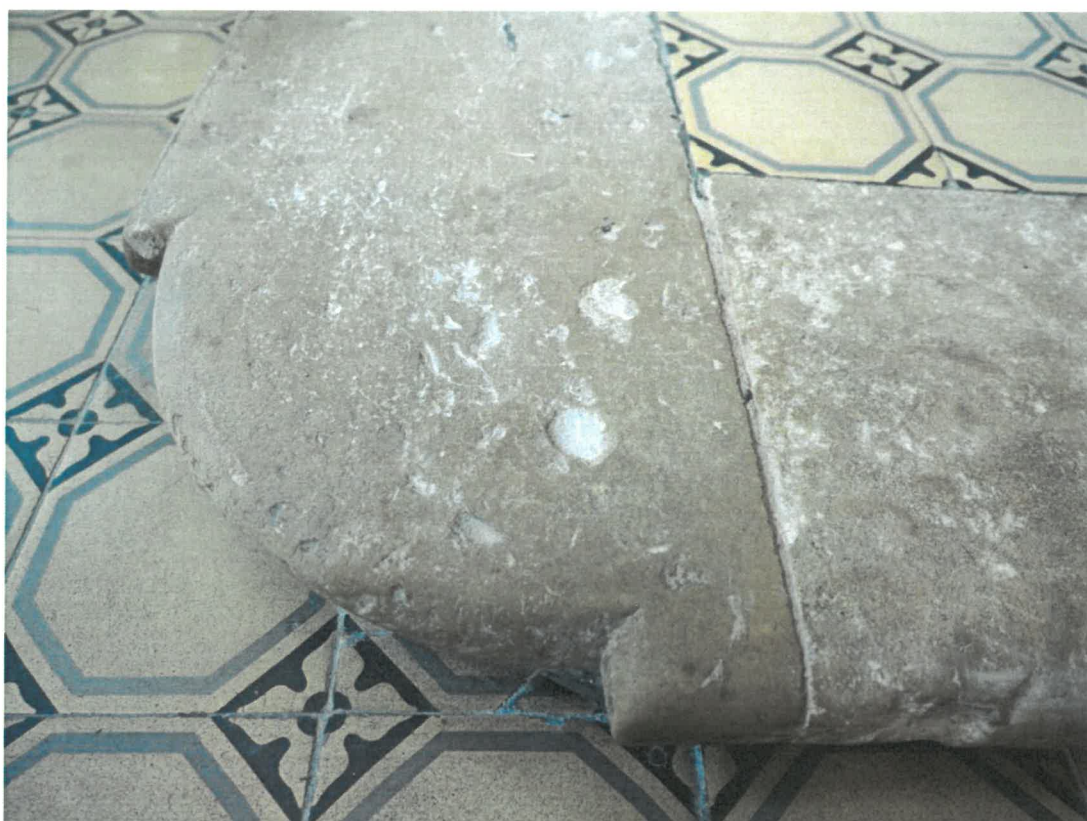
Obr.5. Typická poškození: znečištění povrchu mastnými skvrnami (asi od svíček) a černými zbytky patrně druhotných povrchových úprav (tmelů).

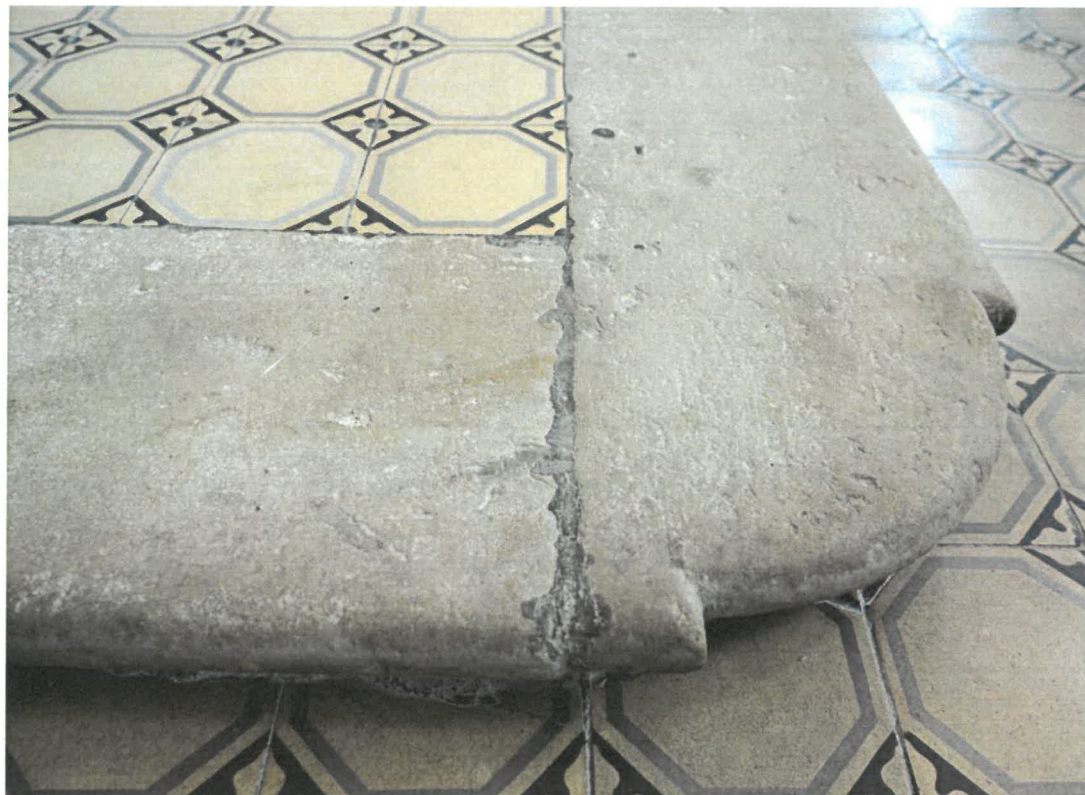
Obr.6. Typická poškození: lokální menší poškození ploch postupnic a porušené spárování.

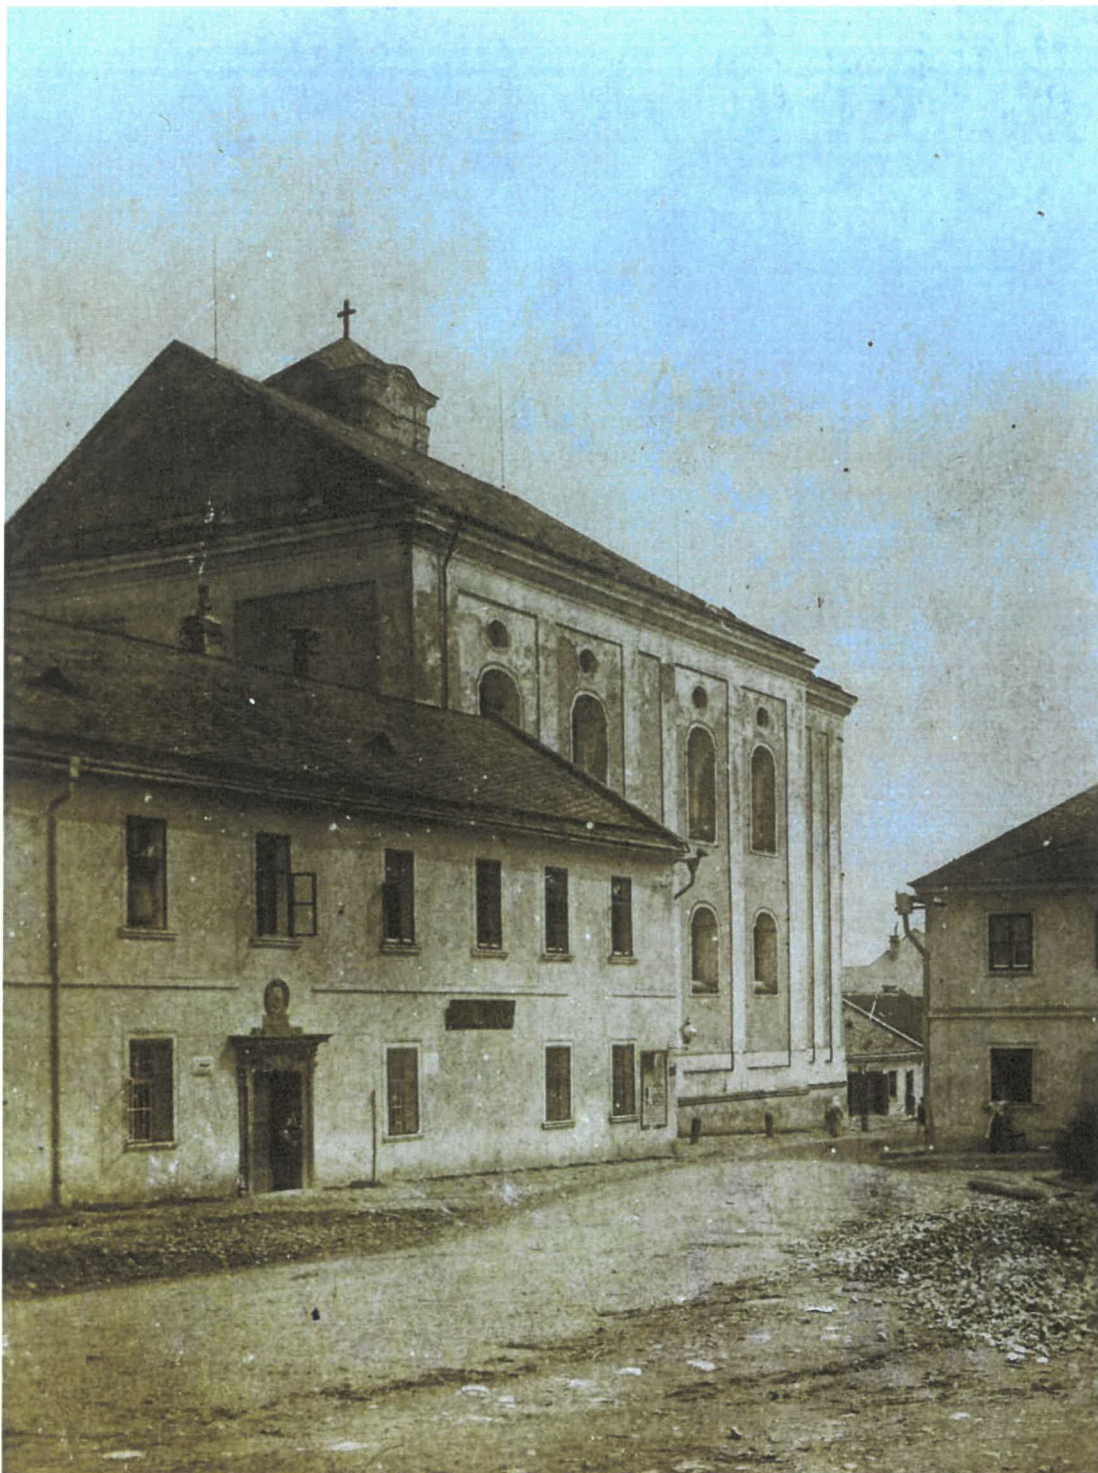
Dobová fotografie - původní prašná cesta je o cca 40 cm níže než současná vozovka. Na rohu kostela je viditelná postava, která je nižší než kamenný obklad

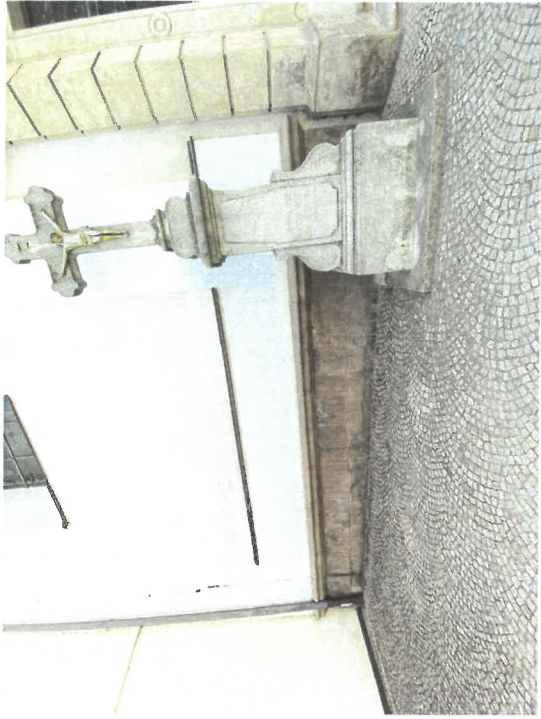
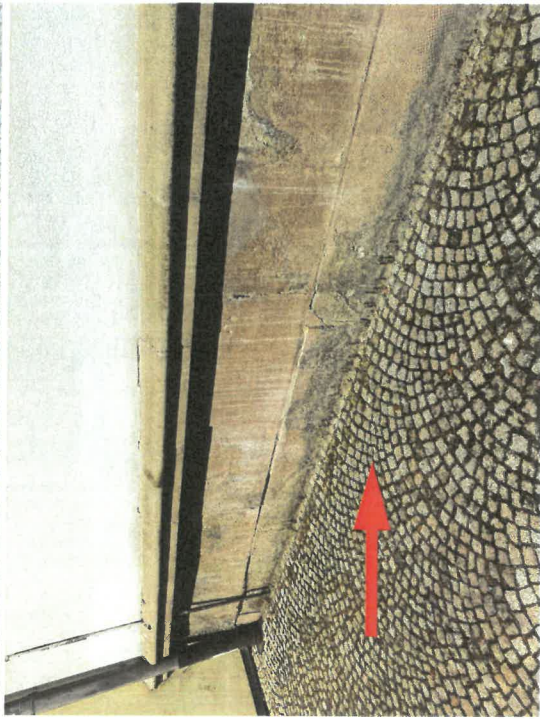
Pohled na levou stranu kamenné podezdívky s hmotnou průběžnou římsou z umělého kamene. V rohu sousedí s Muzeem je 1. svod zapuštěný do chodníku. Tmavé mapy podél chodníku svědčí o zamokření v době dešťových srážek. Voda stékající z korunní římsy vymývá štěrk ze spár dlažebních kostek.

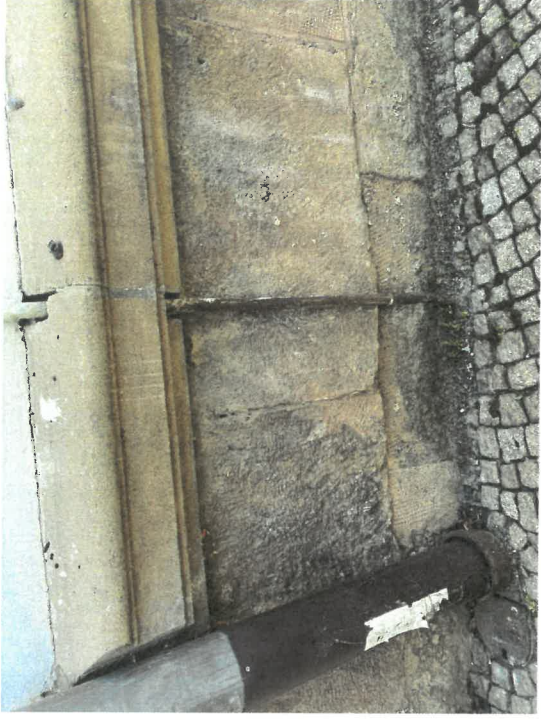
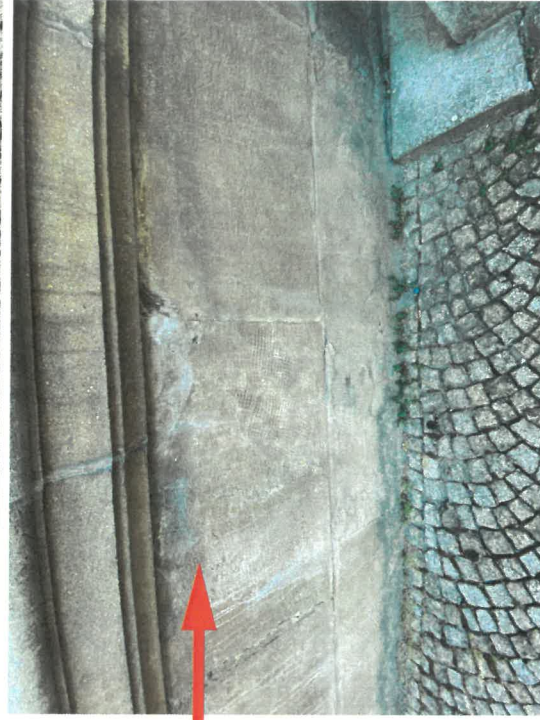
Pohled na levou stranu kamenné podezdívky s hmotnou průběžnou římsou z umělého kamene. Nahoře vysunutá kamenné desky. Růst vegetace podél chodníku svědčí o zamokření v době dešťových srážek. Vykvěty soli na povrchu kamene.

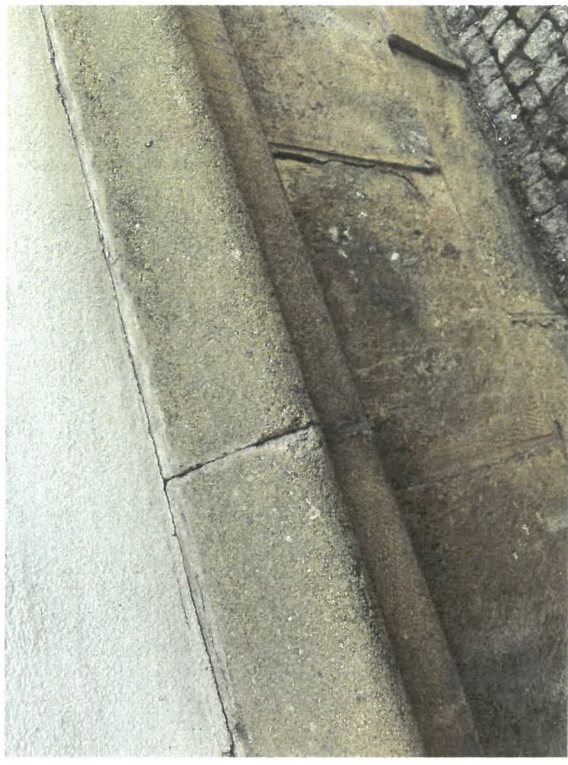
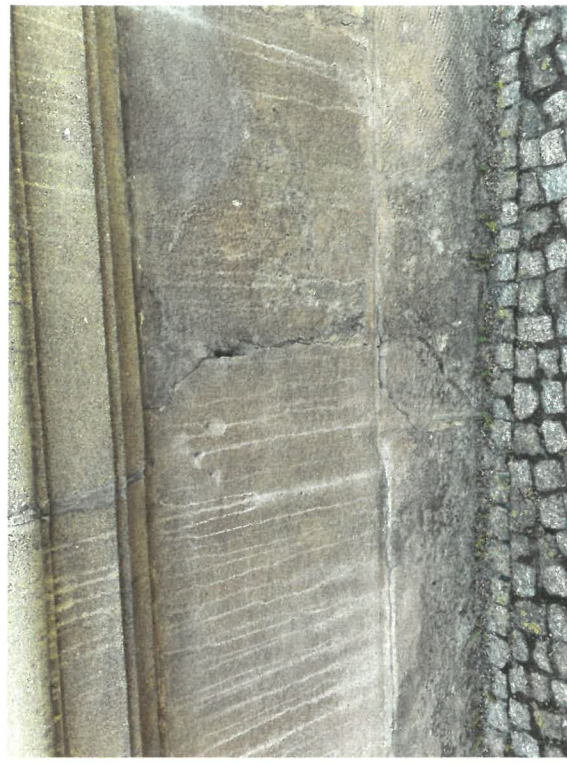
Trhliny ve spárování - různé vysunutí kamenné desky způsobilo dlouhodobé zatékání. Chybějící spárování na průběžné římsě. Někde v těchto místech se má nacházet okno do krypty.

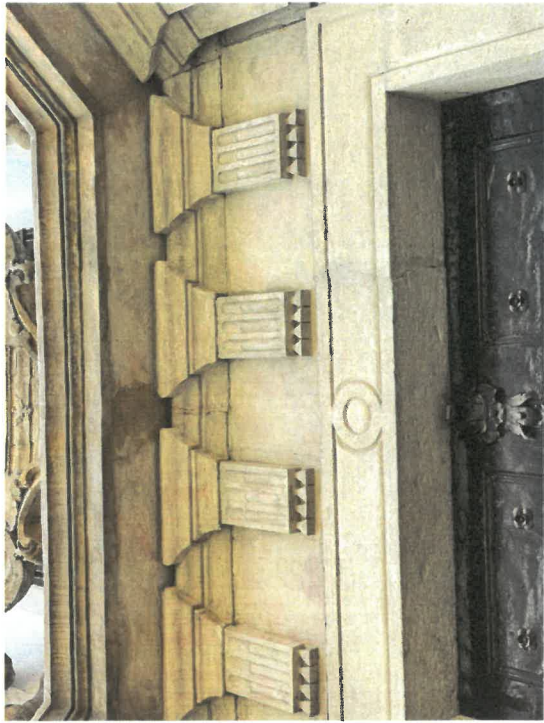
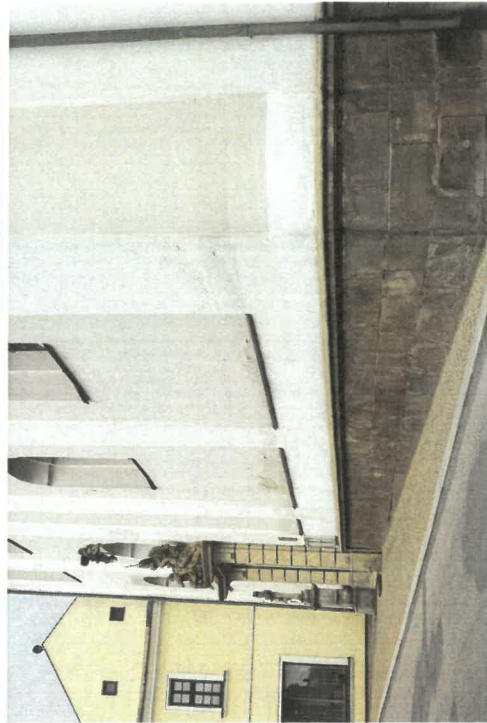
Chybějící spárovánína římsě, trhlna ve spáře způsobená zatékající vodou

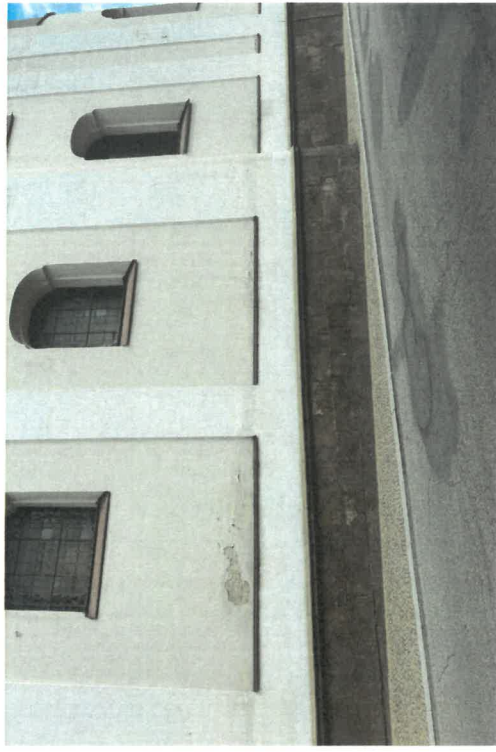
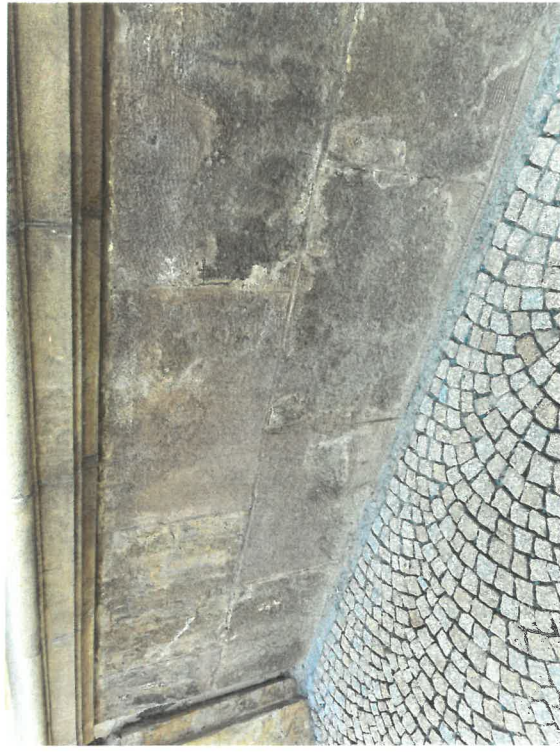
Nahore horní překlad portálu s viditelnou trhlinou, která svědčí o sedání základů. Trhlina byla nedávno opravená, nicméně je vidět, že dochází k pohybu základů. Dole celkový pohled na jižní část hlavní lodi. Zdá se, že část vpravo od portálu je celkem suchá. Větší spád chodníku zajišťuje rychlé odtékání srážkové vody.

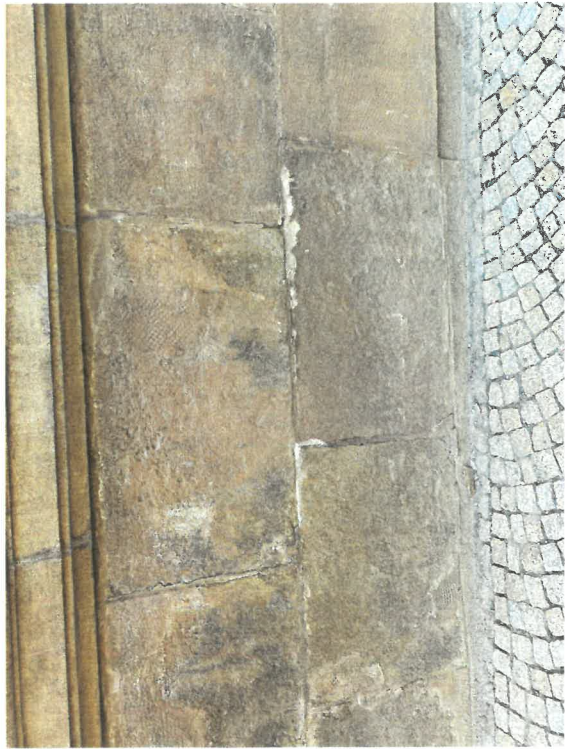
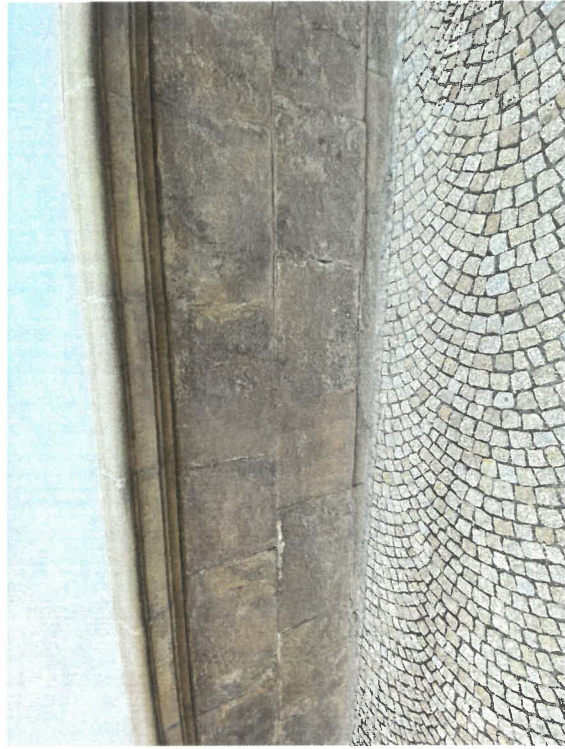
Nahore čelní pohled na jižní část vpravo od portálu. Viditelné různé barevné mapy tvarových doplňků, které mají světlé ohraničení, některé doplňky jsou odtržené od kamene.

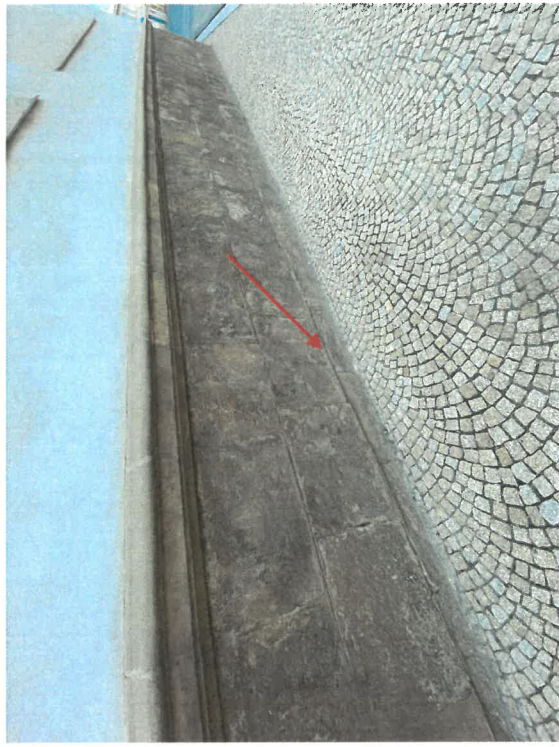
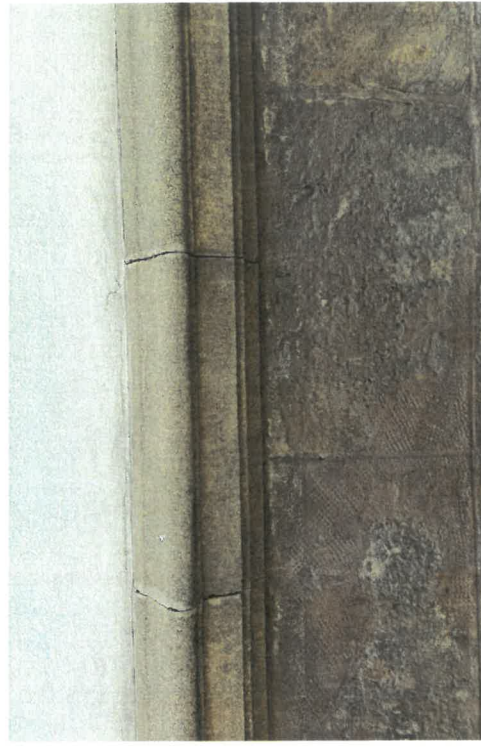
Nahoře trhliny ve spárování. Dole celkový pohled na viditelné tvarové doplňky velkých celků.

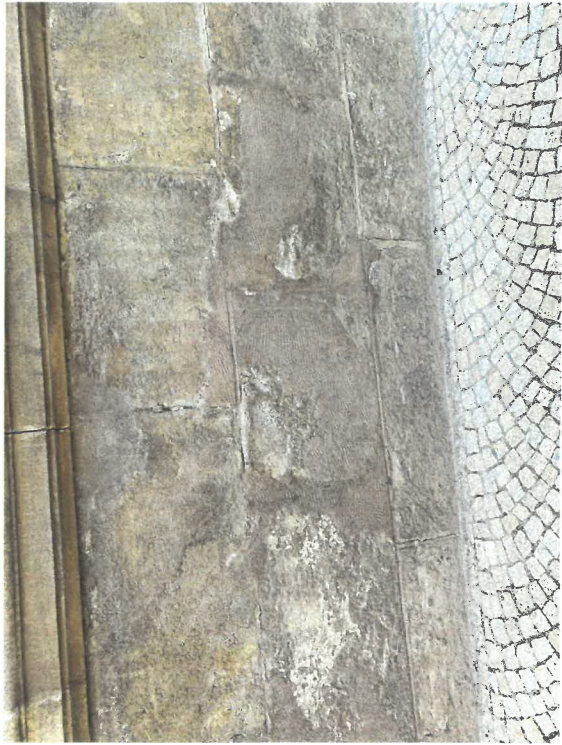
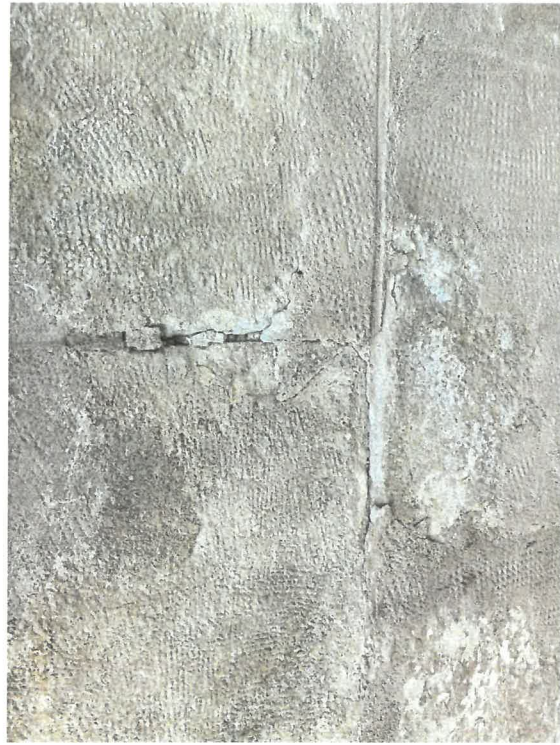
Nahofe vypadané spárování s tmavými tvarovými doplňky. Dole detail chybějícího spárování a odtržení tvarového doplňku od kamene.

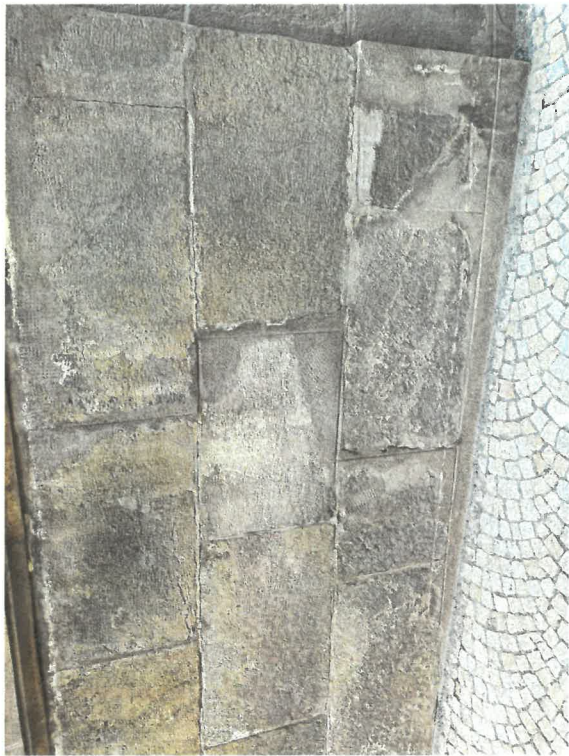
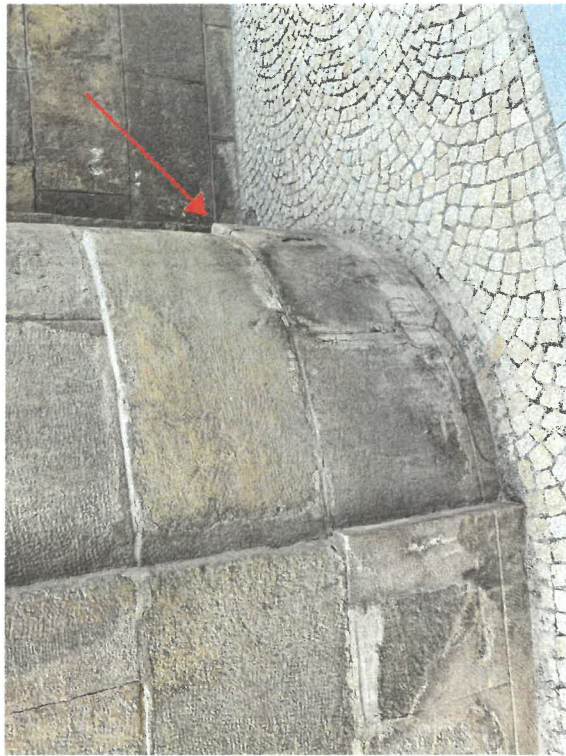
Trhliny způsobené zatékáním vody.

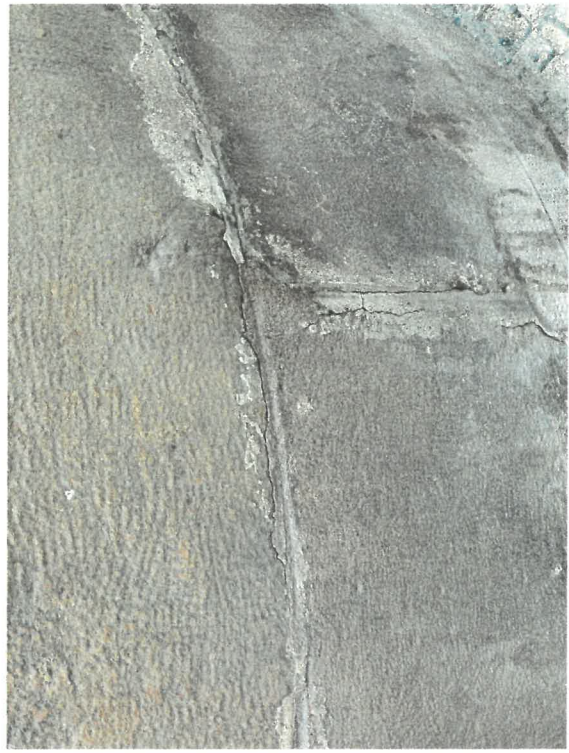
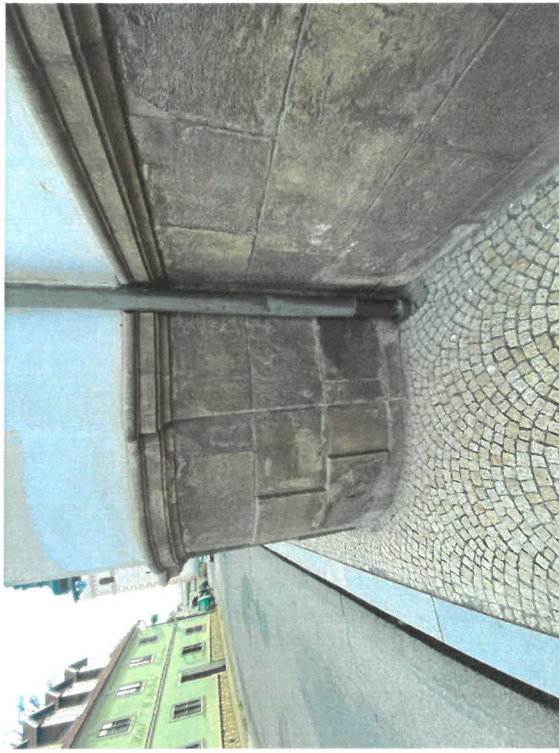
Nahore viditelné tvarové doplnky s trhlinami. Dole jsou vidět vysunutě konkávní kamenné desky.

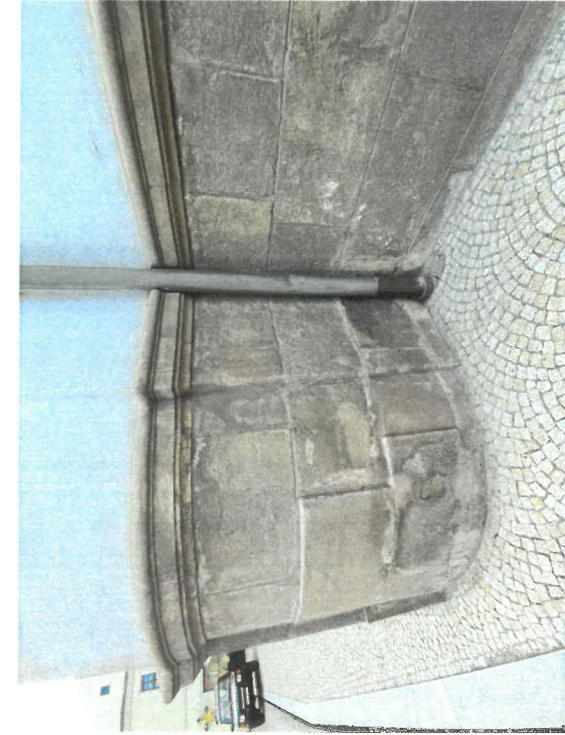
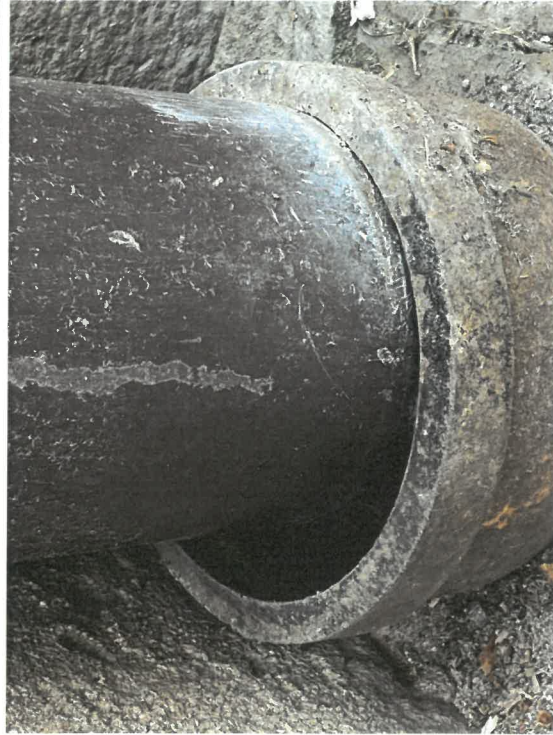
Detail zajištění svodu do silnostěnné trubky, svod je zapuštěn cca 1 cm . Při dešťových srážkách musí voda přetékat přes okraj trubky.

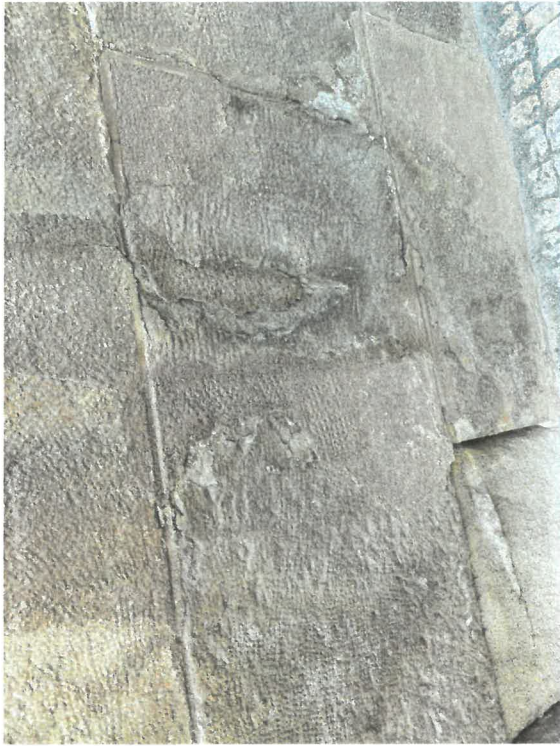
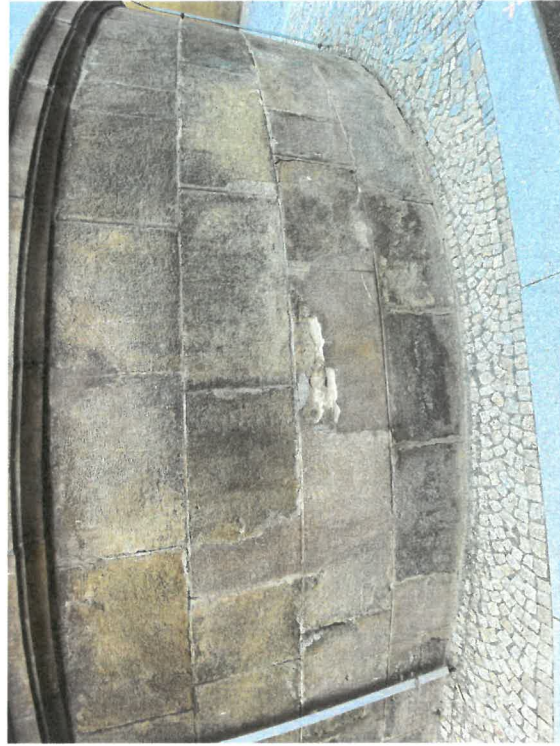
Nahore celkový pohled na část sakristie. Dole viditelné poškození spodního kamene.
