ANKETNÍ DOTAZNÍK

k Programu regenerace městských památkových rezervací (MPR)
a městských památkových zón (MPZ) ČR dle usnesení vlády č. 209/92

NA ROK 2025

MĚSTO JEVÍČKO
Palackého nám. 1
569 43 Jevíčko

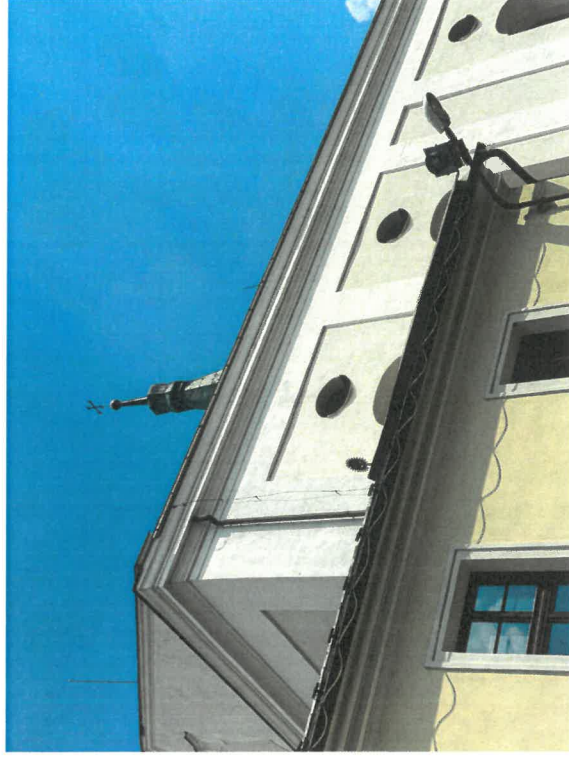
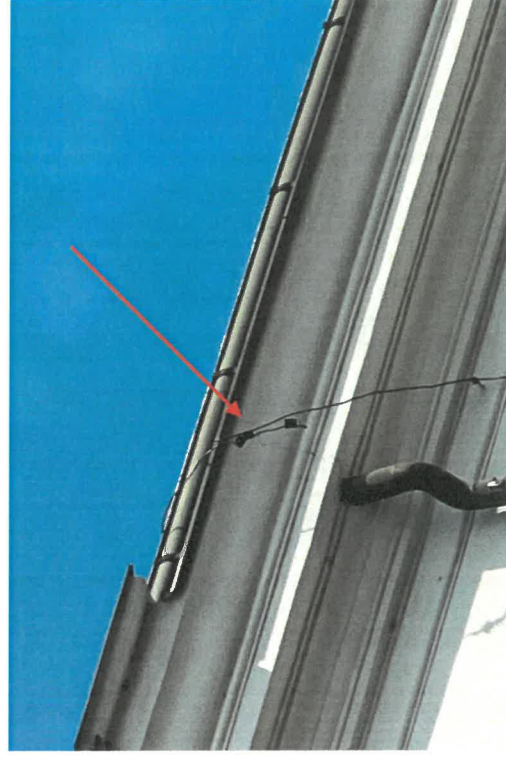
Pohled na umístění 1. svodu pod korunní římsou. Dole viditelná prasklina v římse. Tato porucha svědčí o pronikání vody do zdíva, pravděpodobně nestačí svod odvádět velké množství srážek.

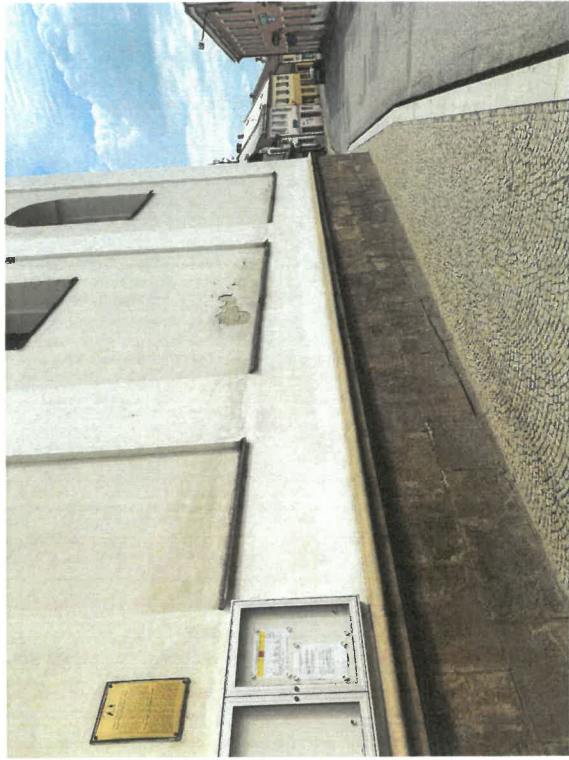
Pohled na 2. svod - odlupující se barva svědčí o vlhkosti omítky.

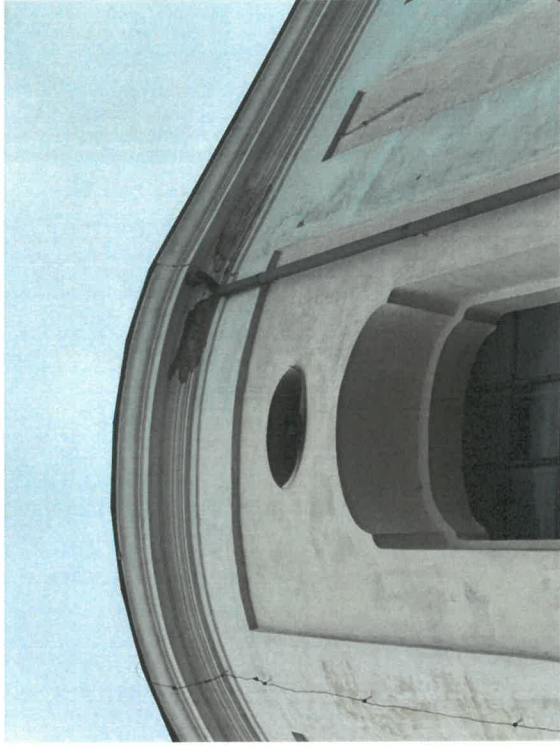
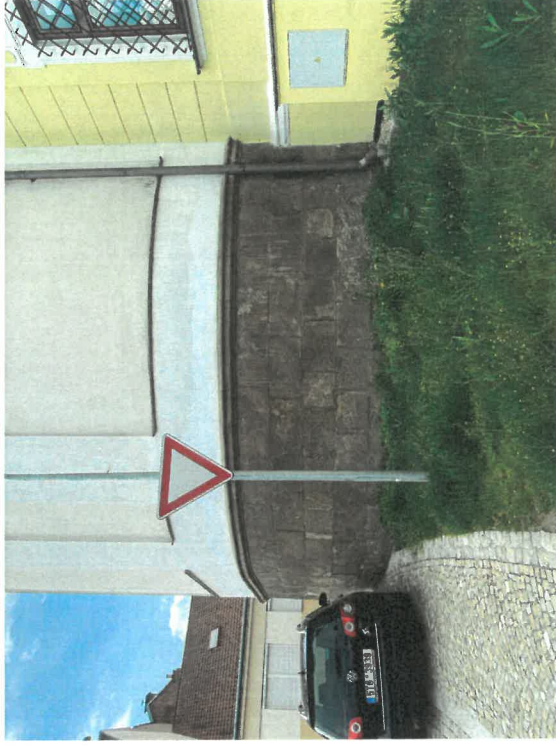
Nahore detail 3. svodu s viditelnou poruchou odvodu srážek. Zde již trhlina v korunní římsce a do hloubky opadaná profílce římsy kolem svodu. Dole zaústění do systému dešťové kanalizace a pohled na zadní část podezdívky.

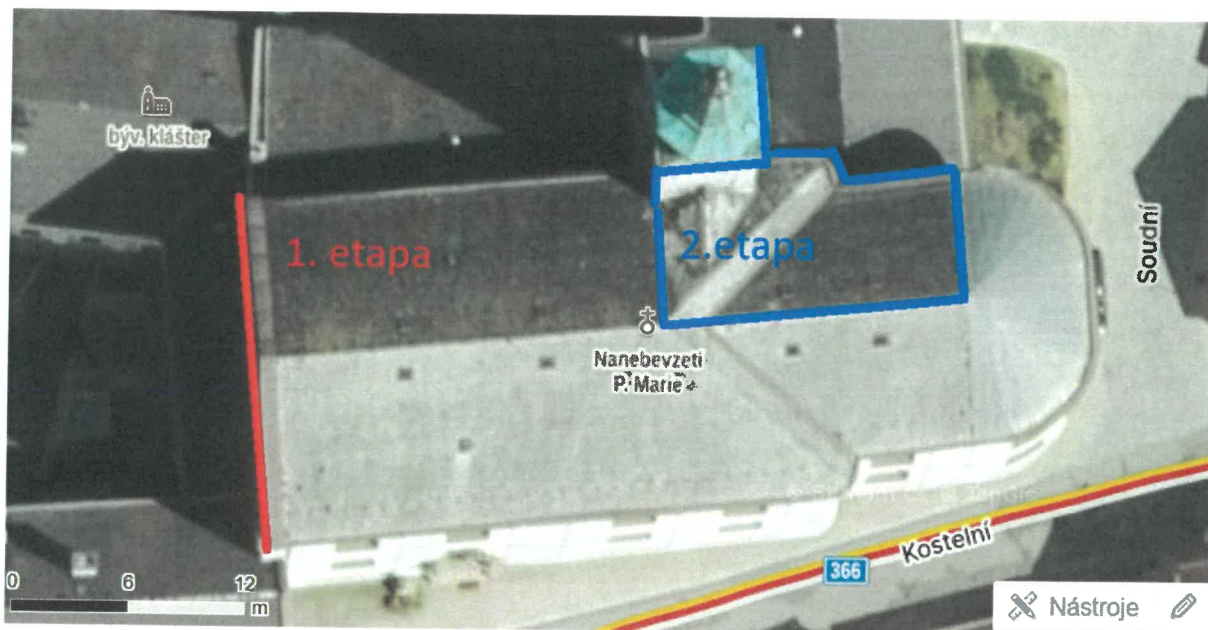
Kostel Nanebevzetí Panny Marie, ul. Kostelní
(poškozená fasáda a střešní krytina)

v rámci II. etapy bude opravena fasáda a střešní krytina na věži kostela

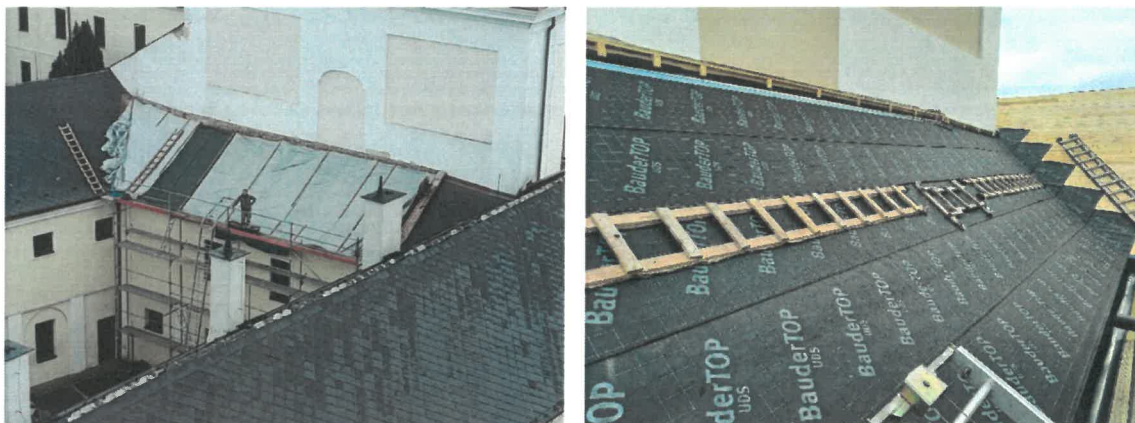
a) *Oprava havarijního stavu střechy kláštera - II. etapa (úsek v atriu kláštera)*

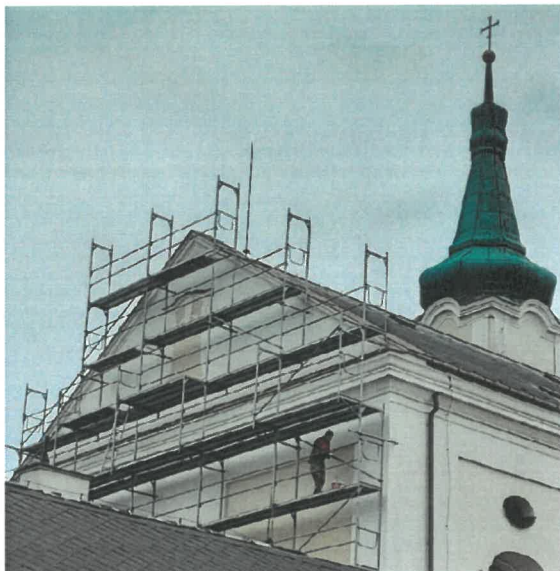
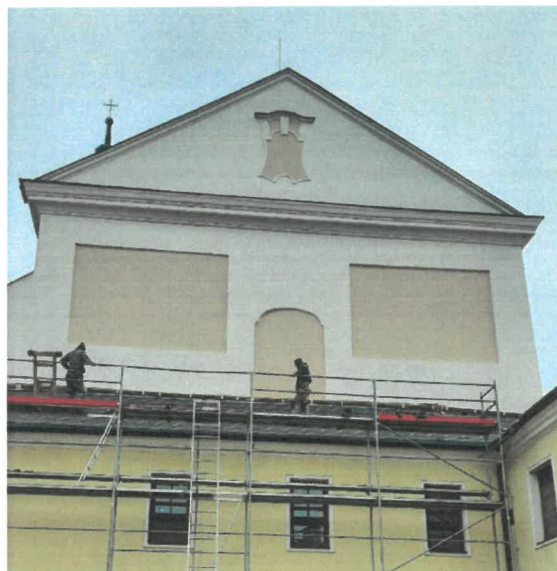
c) Revitalizace fasády na štítě KNPM v rajském dvoře - I. etapa

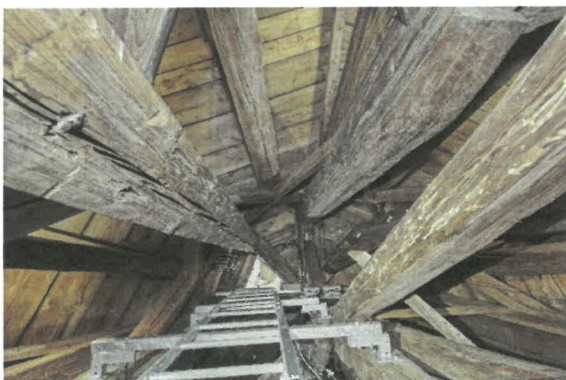
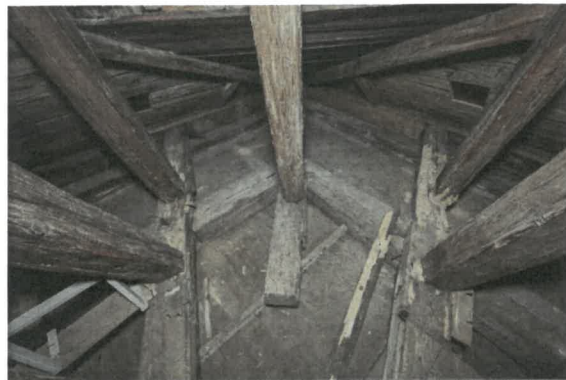
d) Havarijní oprava věžové krovu městské věže

Bylo předáno staveniště a probíhají přípravné práce. Oprava věžového krovu městské věže by měla být dokončena v září 2025.

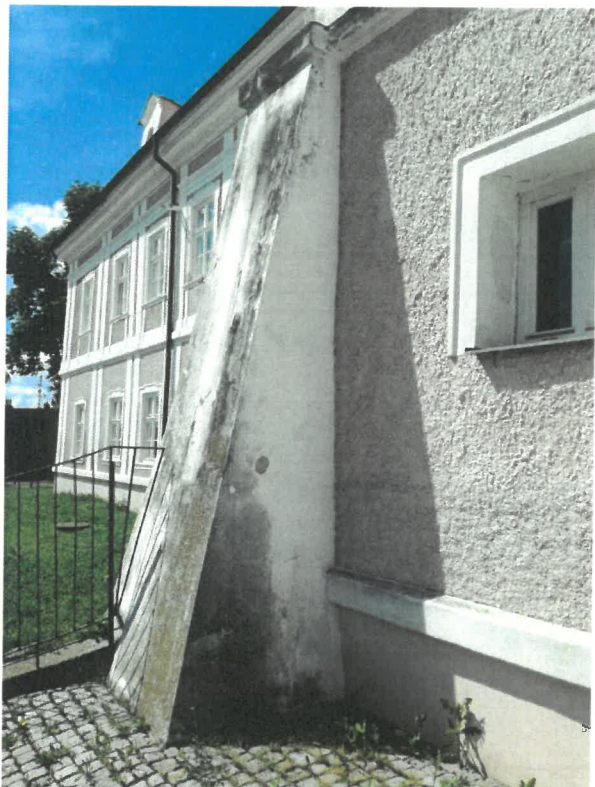
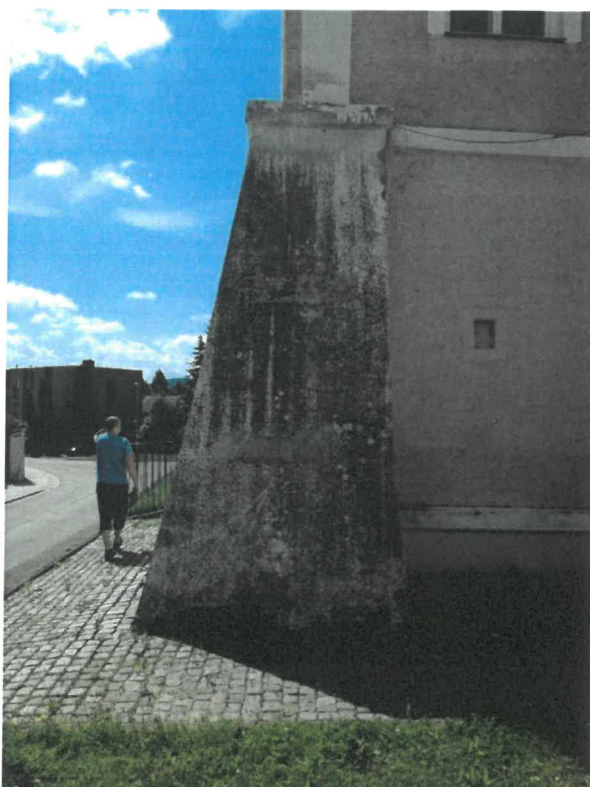
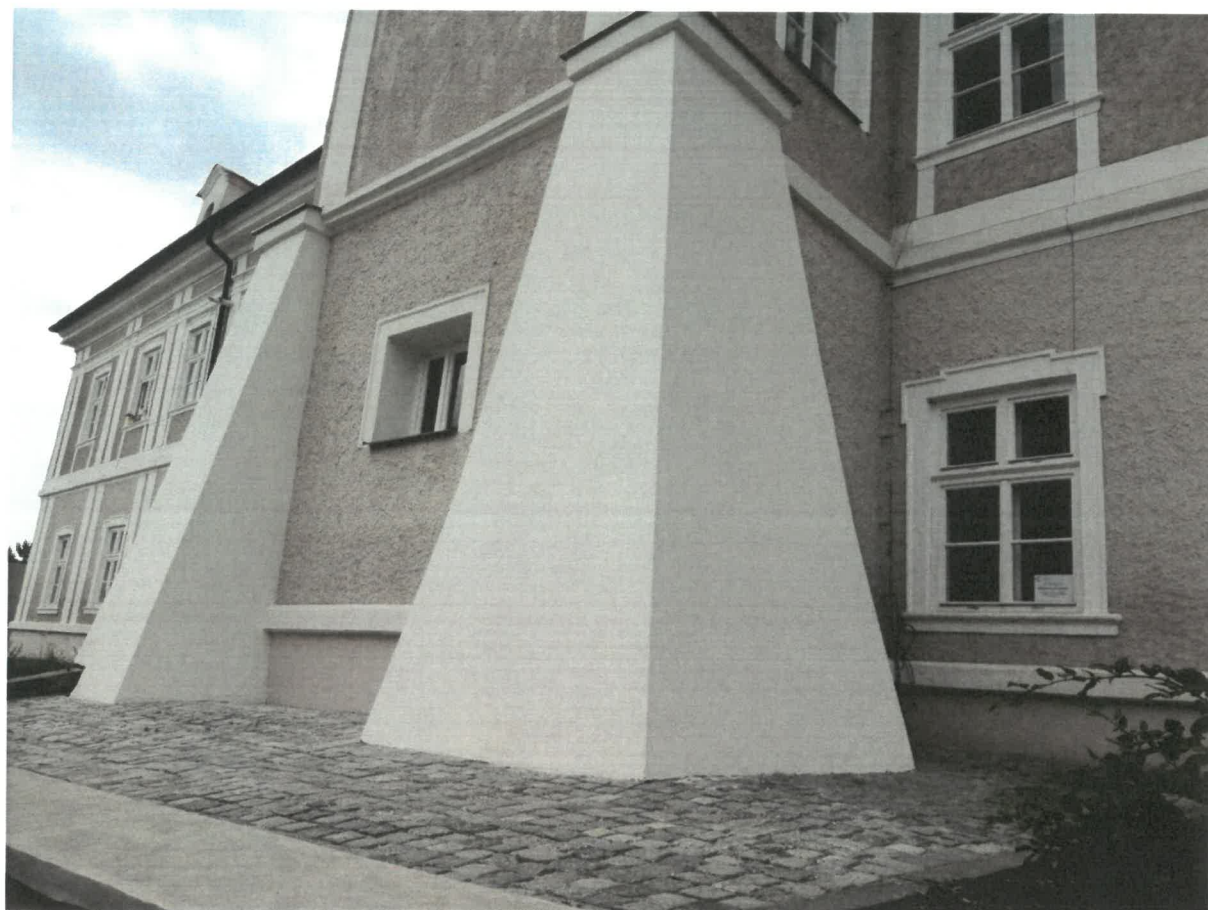
Pilíře věže zámku před a po obnově v r. 2019:

V roce 2019 byly finanční prostředky z Programu regenerace použity na dvě akce obnovy, které zlepšily stav této památky. Na opěrných pilířích věže zámku byla otlučena nesoudržná část stávající omítky, nanесena vrstva jádrové omítky, opraveny vnější štukové omítky a nanесena silikonová barva KEIM. Vyspraveny byly rovněž statické trhliny v římsách pilířů.

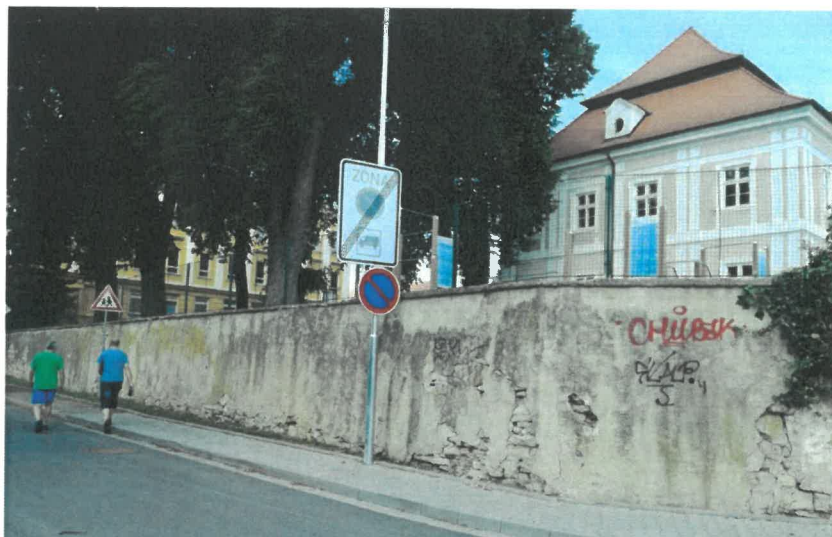
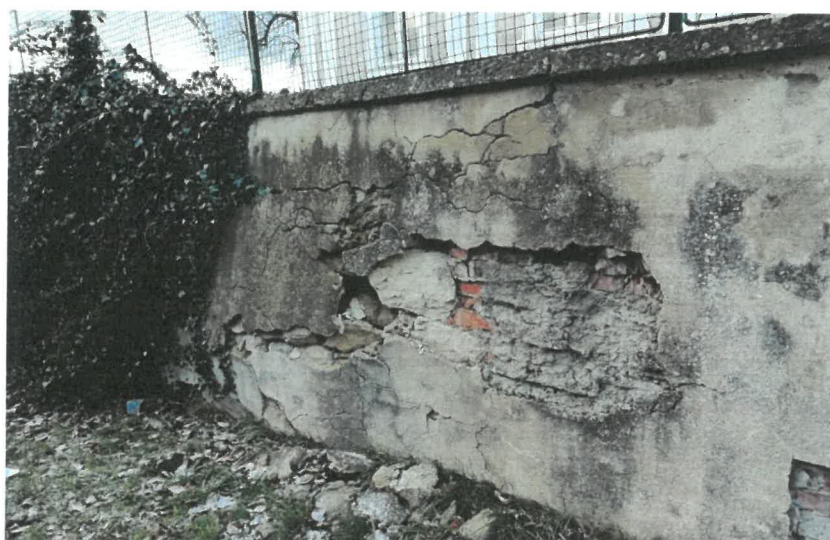
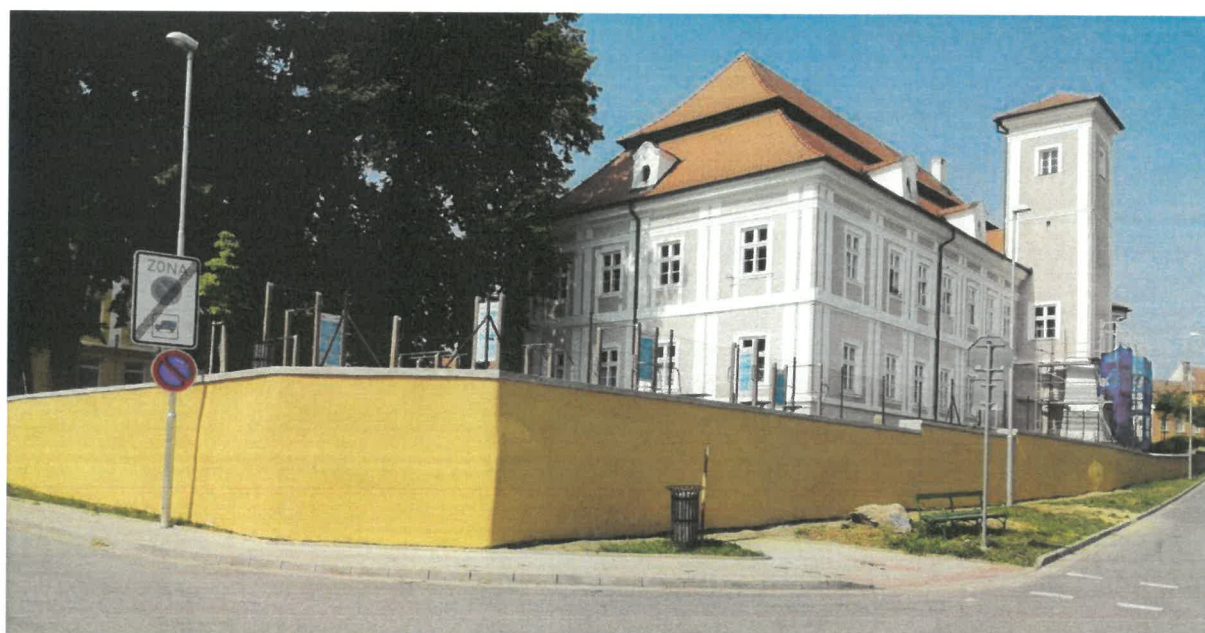
Opěrná zeď zámku před a po obnově v r. 2019:

Druhá akce obnovy se týkala opěrné zdi zámku, která byla zejména ve své východní části značně staticky narušena. Vyměněno, proto bylo veškeré zvětralé opukové zdivo a nahrazeno novým kamenem v rozsahu cca 16 m³. Aby dále nepokračovala degradace povrchu a nesnižovala se nosná funkce opěrné zdi, byla komplexně obnovena omítky zdi.

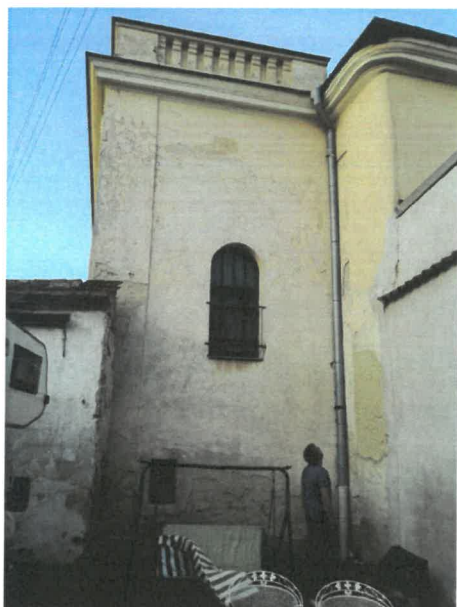
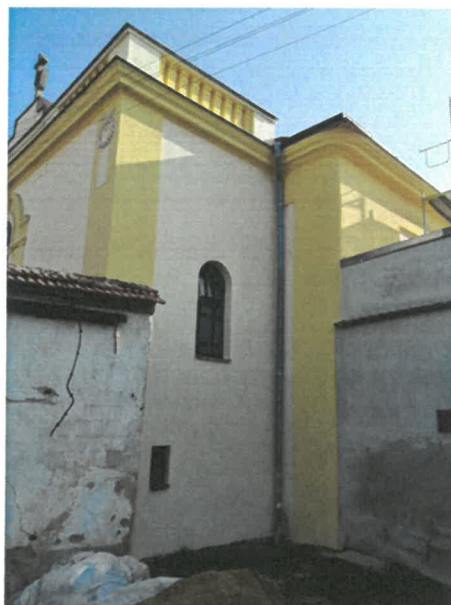
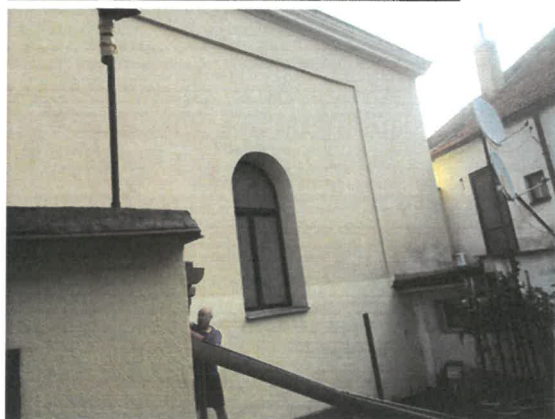
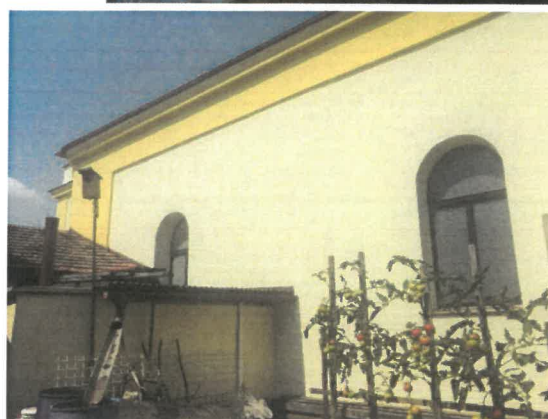
Fotografie před a po obnově fasády na jižní straně synagogy v r. 2019:

Obnova fasády na jižní straně synagogy byla uskutečněna v roce 2019. Nesoudržné části fasády byly otlučeny a opatřeny novou vápenocementovou omítkou. V soklové části byla provedena sanace systémem CEMIX. Stávající parapety byly nově oplechovány měděnými plechy.

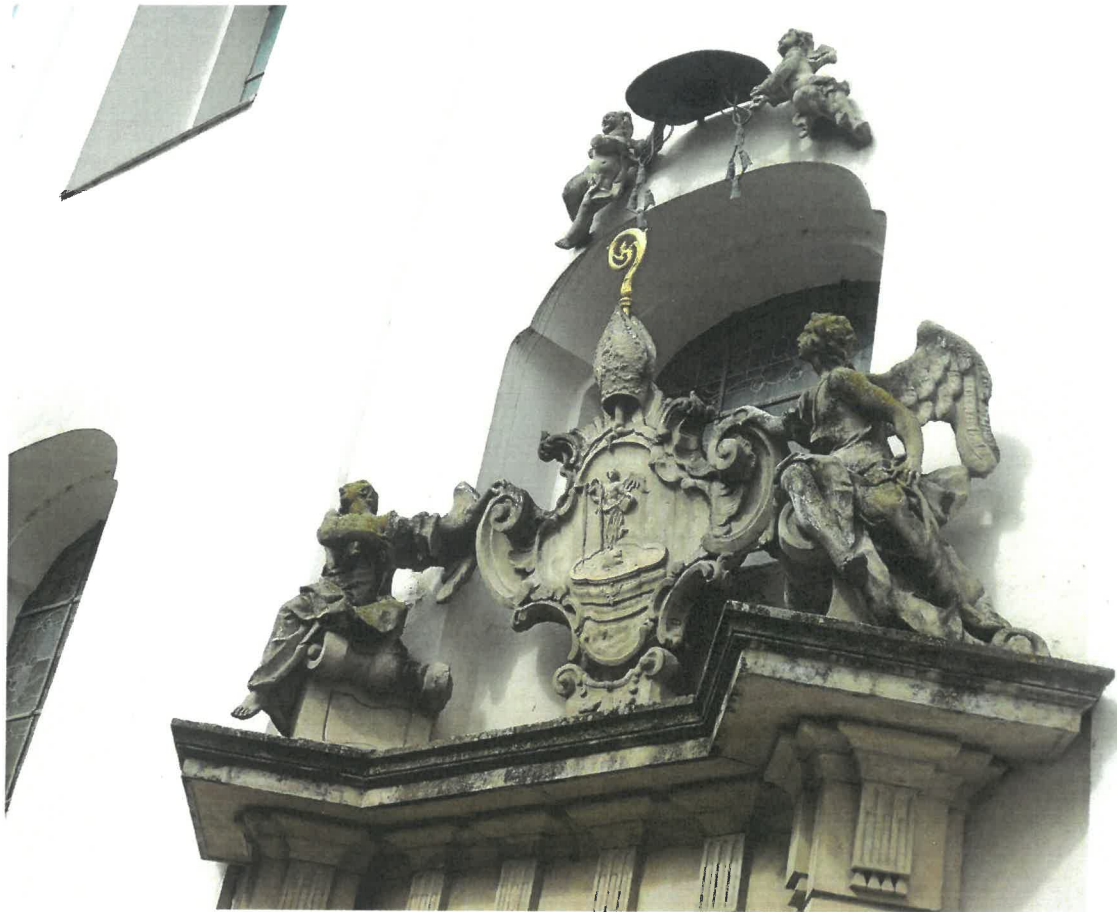
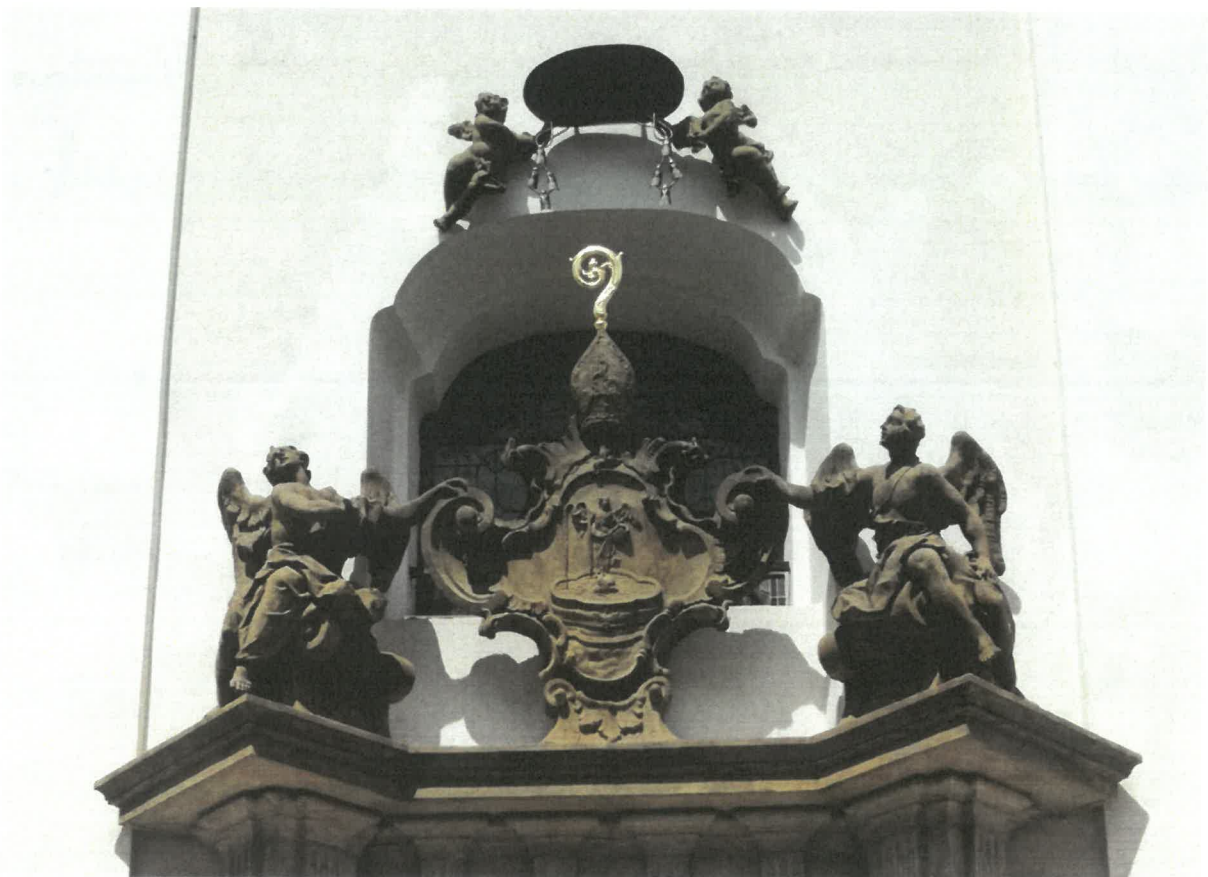
Fotografie před a po restaurování vstupního portálu v r. 2018:

V roce 2018 byla restaurovaná sochařská výzdoba portálu. Celý portál s anděly byl očištěn od nevyhovujícího nátěru a nečistot, drobné trhliny a praskliny byly injektovány minerálními tmely, více poškozená místa (např. pravé chodidlo anděla) byla nahrazena formou výdusku. Na závěr byla provedena barevná retuš a hydrofobizace.

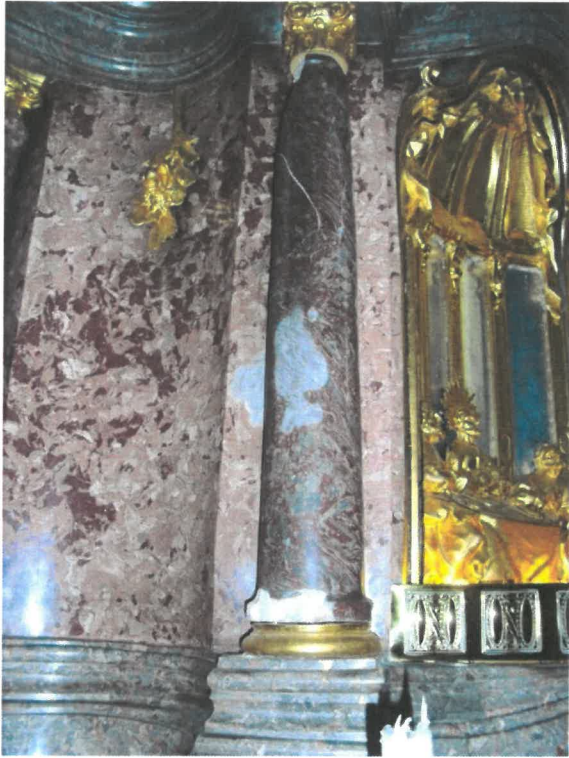
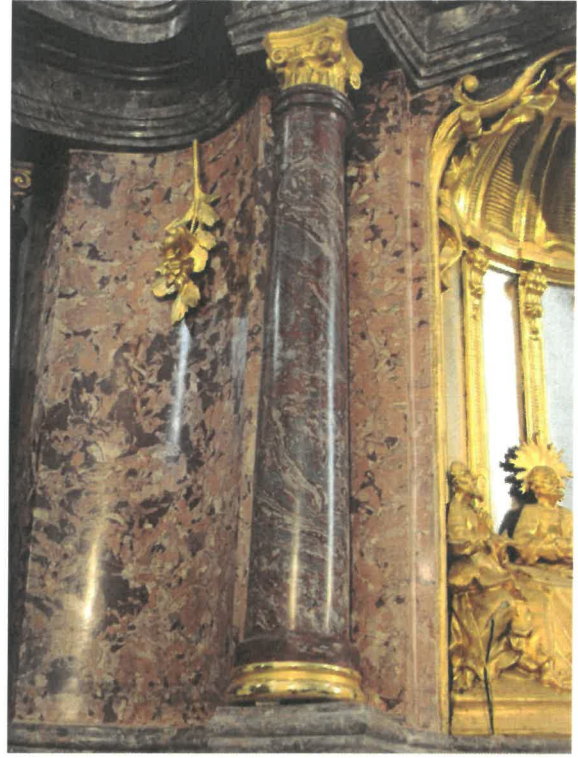
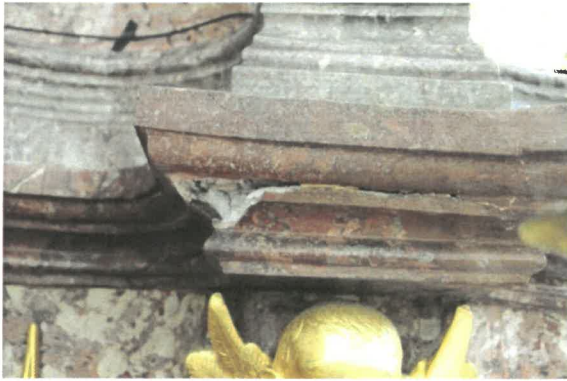
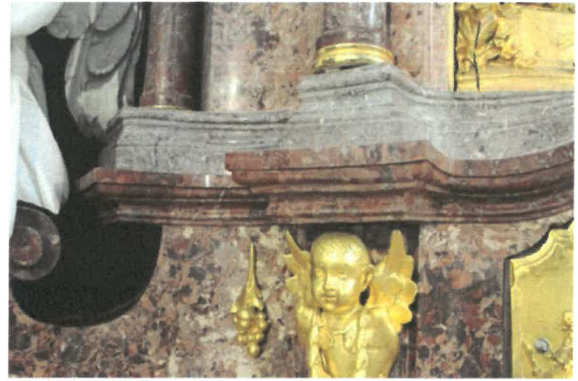
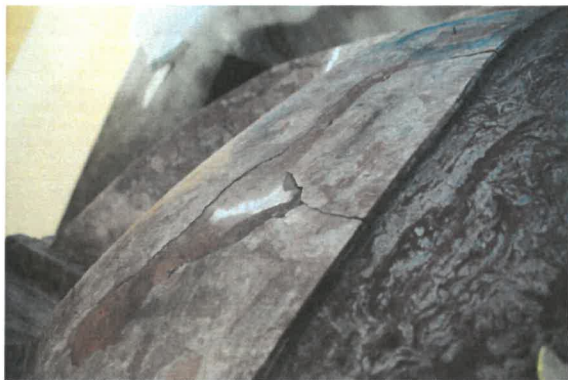
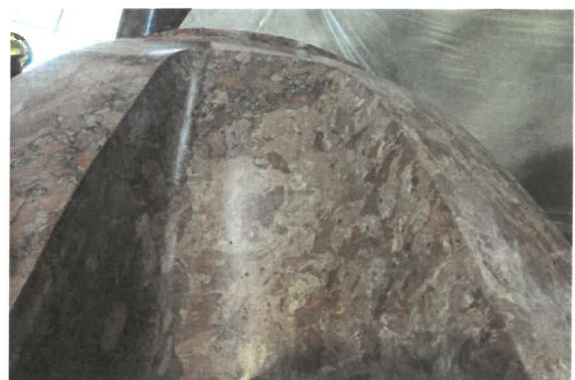
Fotografie před a po restaurování svatostánku v r. 2018:

Restaurátorské práce na svatostánku pokračovaly také roce 2019, kdy byla obnovena sochařská štuková výzdoba na hlavním oltáři (dvojice soch andělů s obláčky pod sochou P. Marie a dvě vázy na obloucích portálů) a spodní část oltáře (oltářní menza, oba portálové oblouky s pilastry a přední část mohutných podstavců pod sloupy). Jmenované části byly očištěny, praskliny a trhliny byly zajištěny injektážemi, chybějící části byly doplněny a následně přebroušeny. Na závěr byl celý povrch svatostánku navoskován a přeštěn.

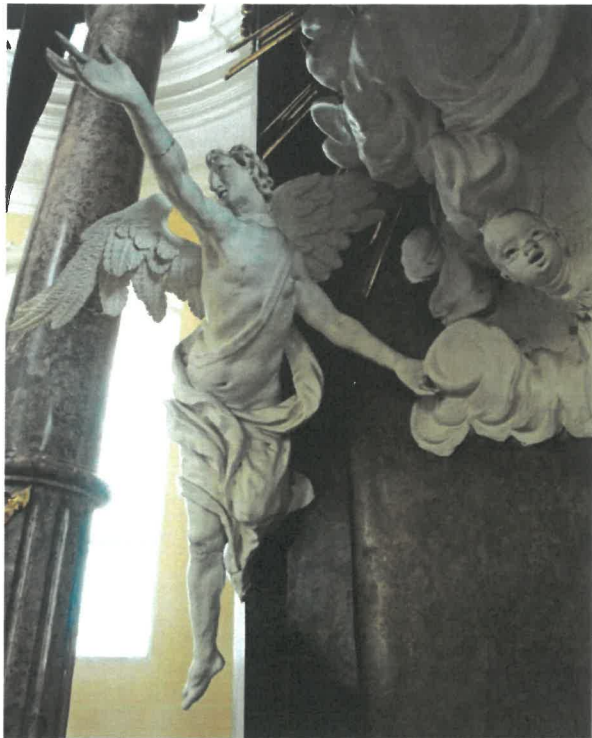
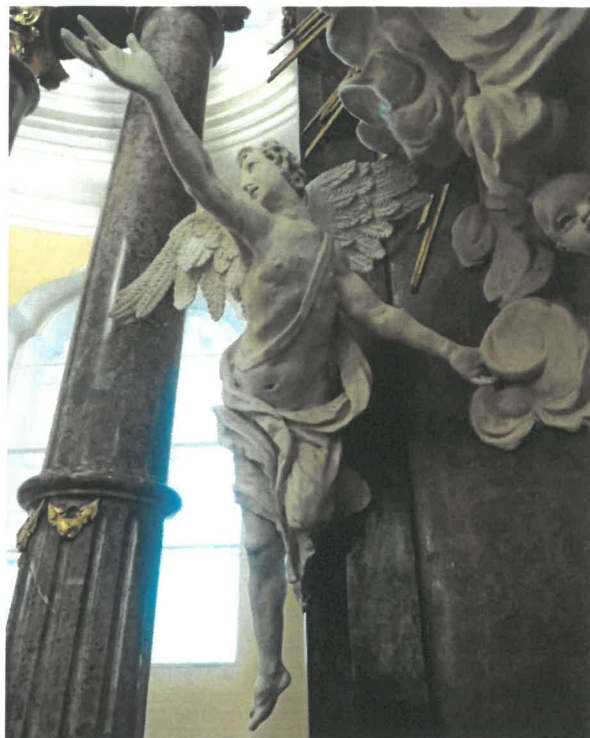
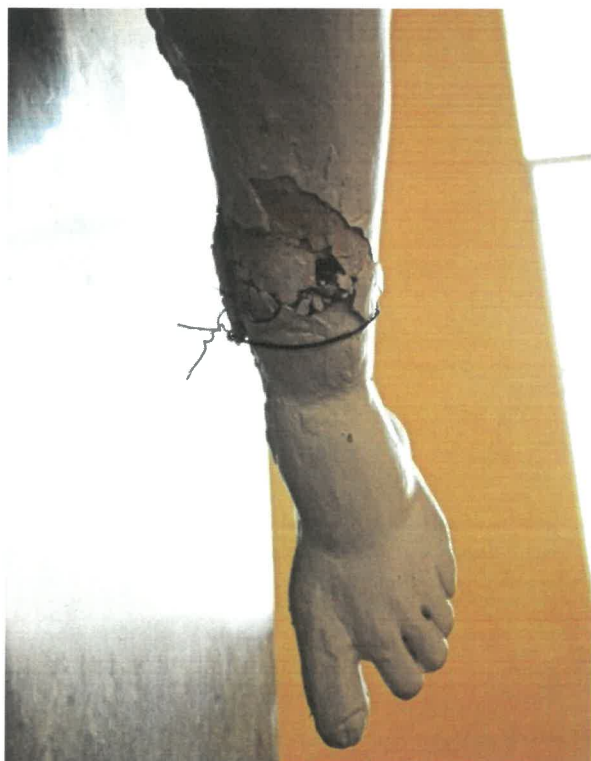
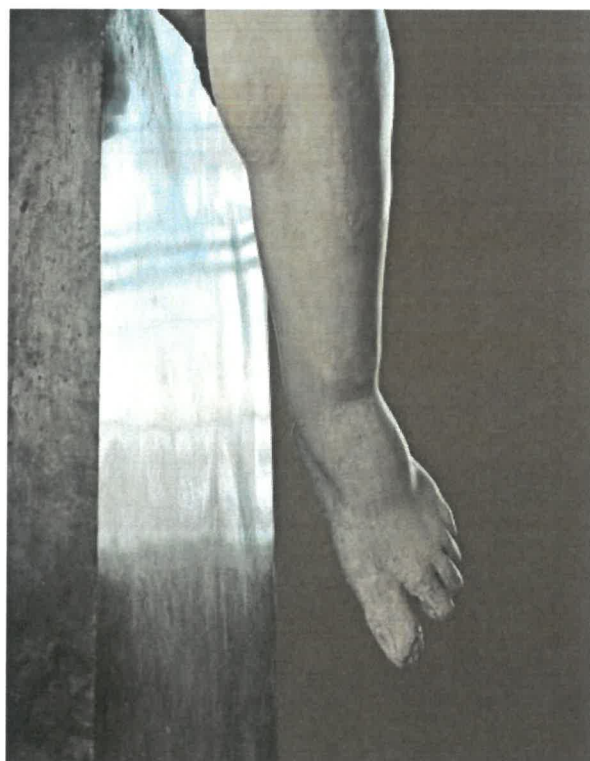
Fotografie z před a po restaurování sochařské štukové výzdoby na hl. oltáři v r. 2019:

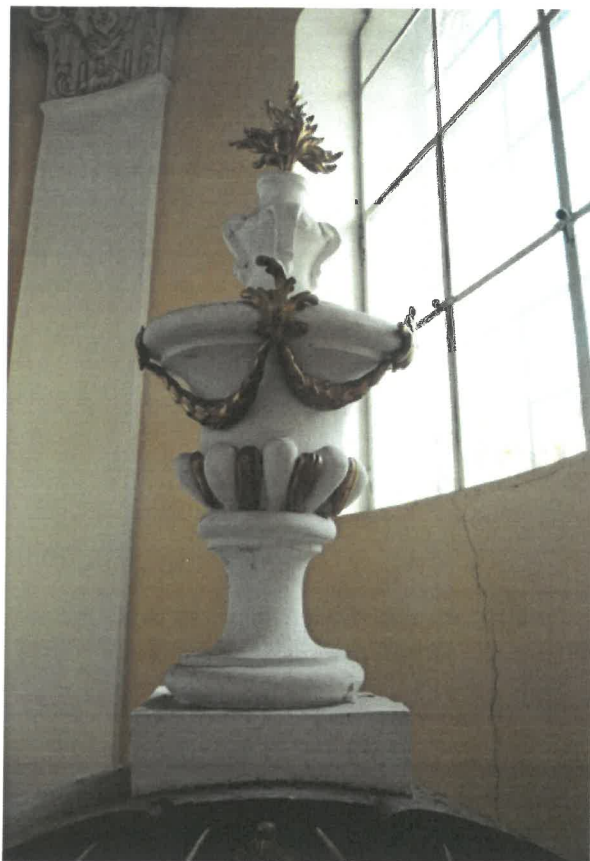
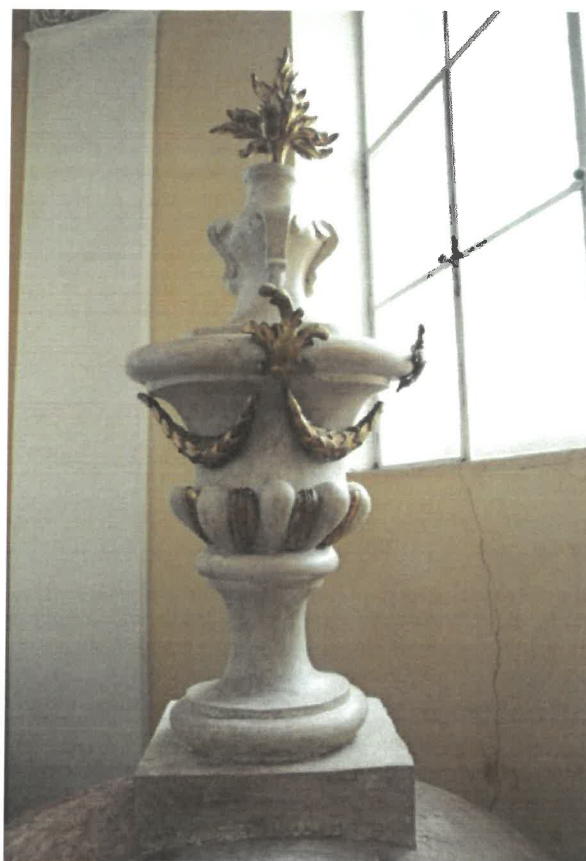
Fotografie před a po restaurování vázy na oblouku v r. 2019:

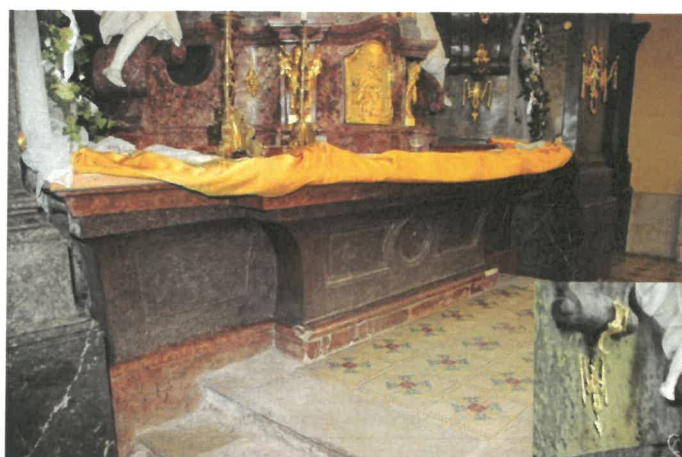
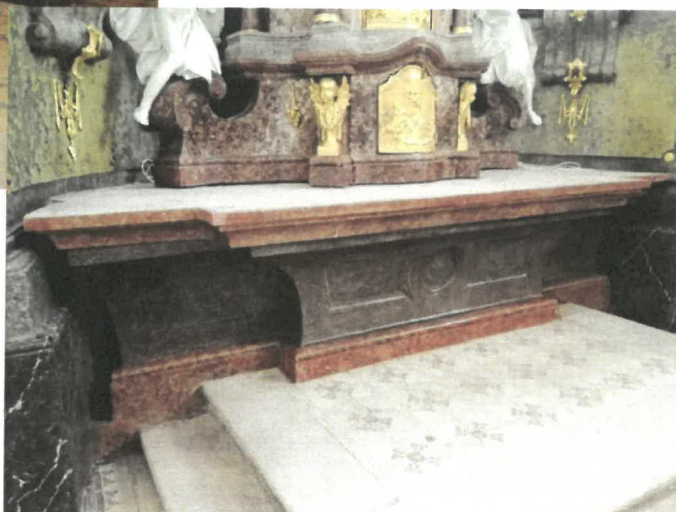
Fotografie před a po restaurování spodní části oltáře v r. 2019:

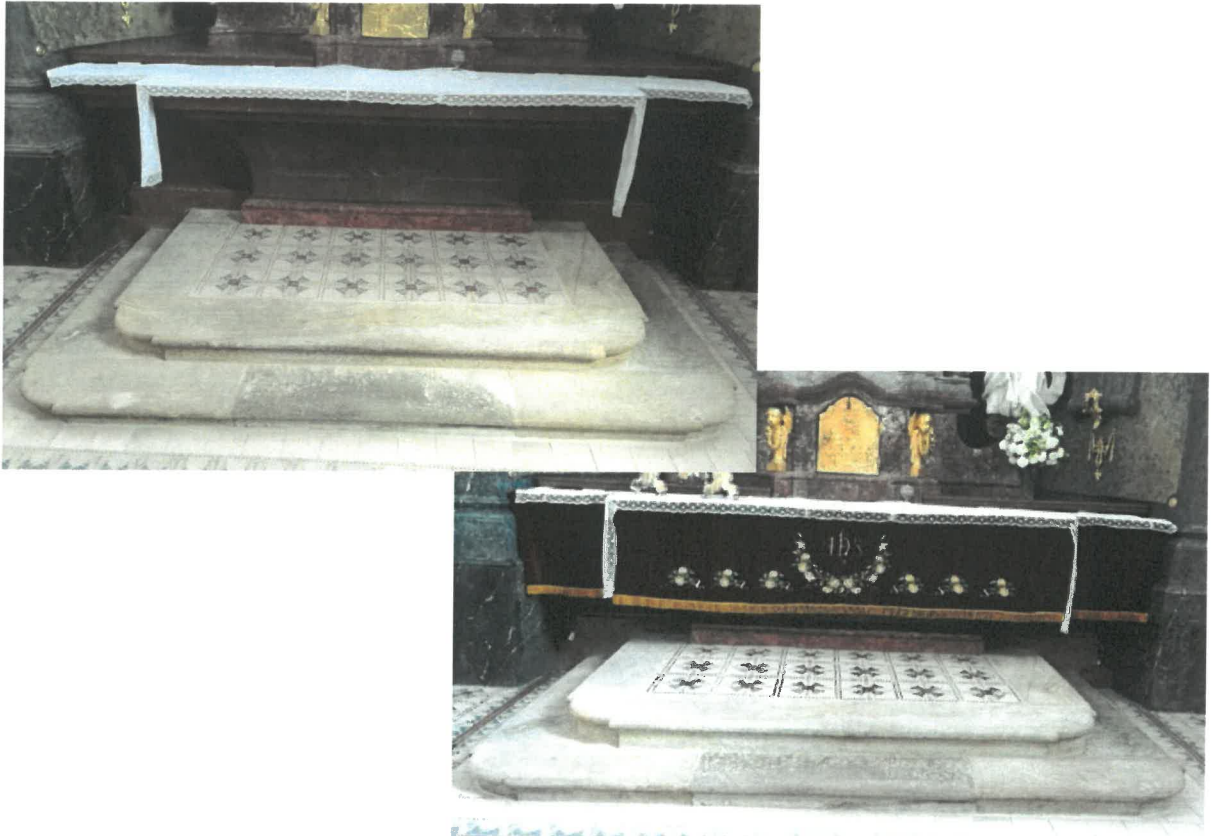
Fotografie před a po restaurování schodiště s podestou v r. 2019:

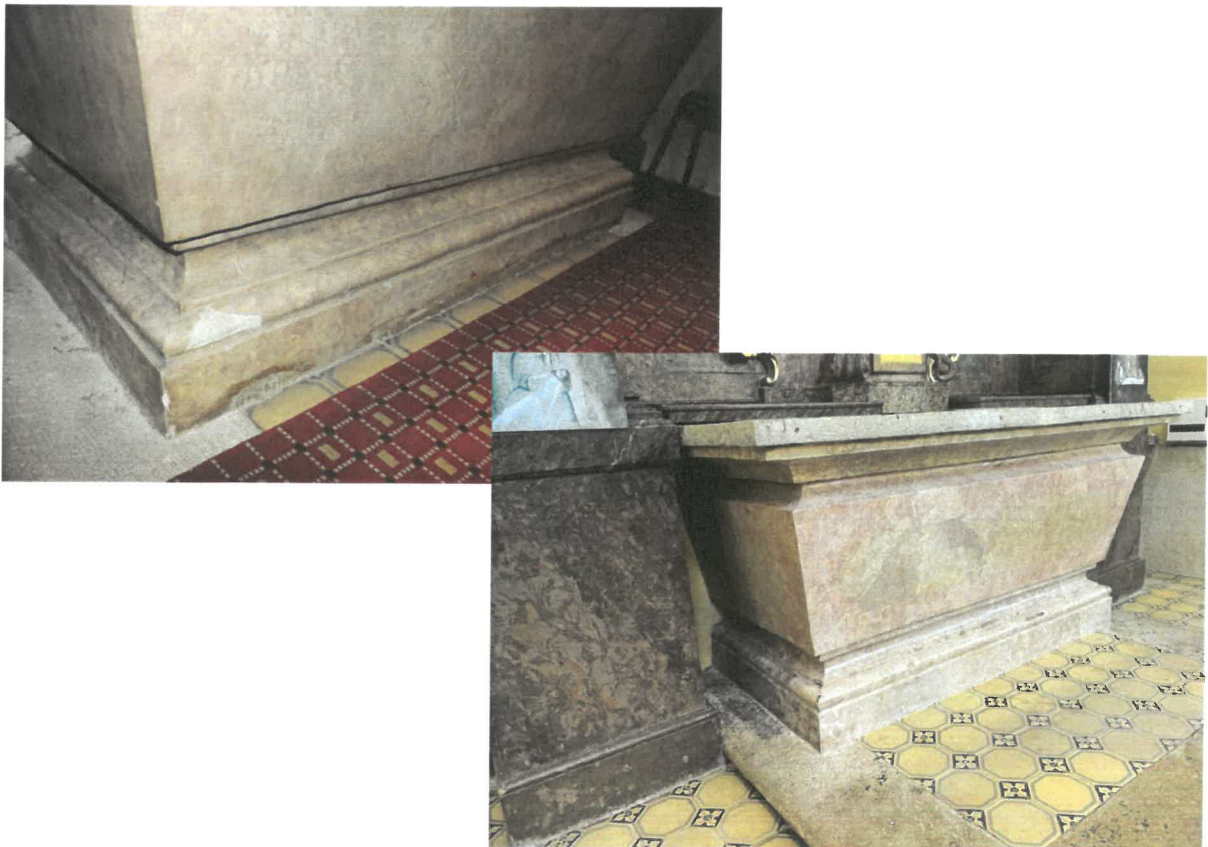
Fotografie před a po restaurování bočních oltářů v r. 2020:

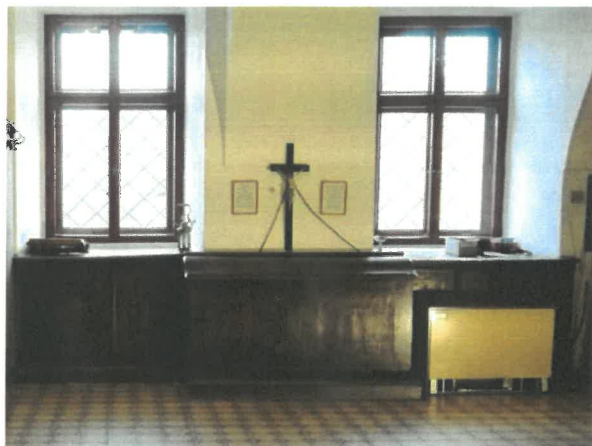
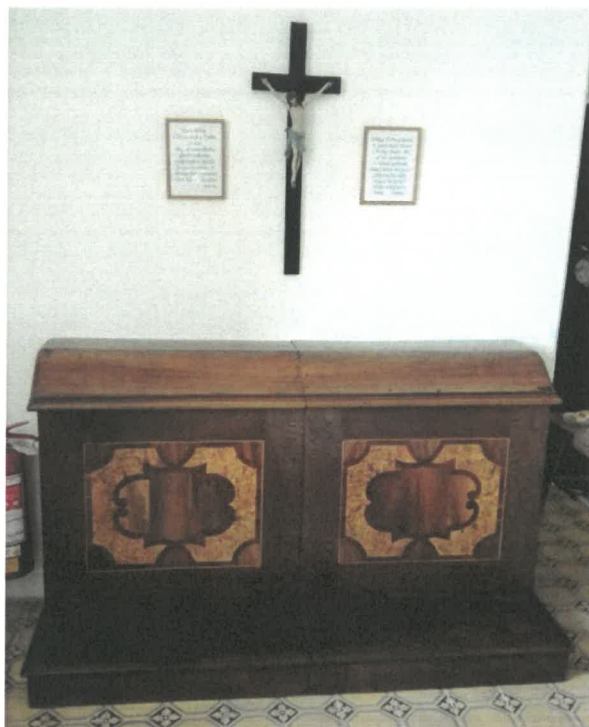
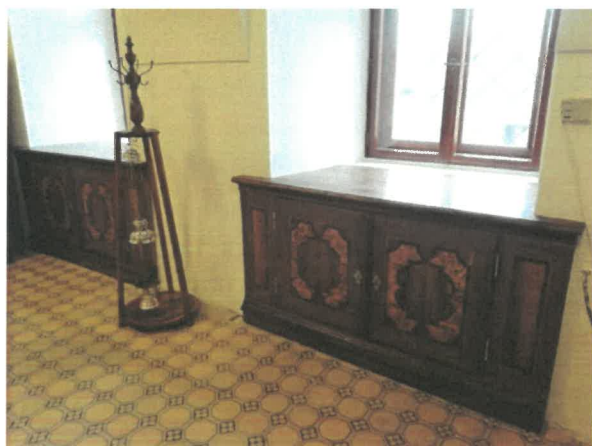
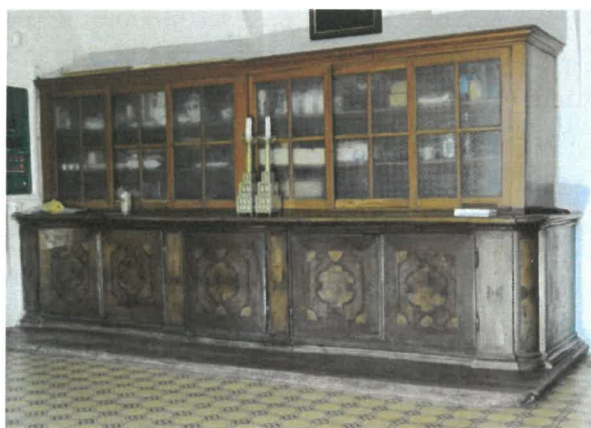
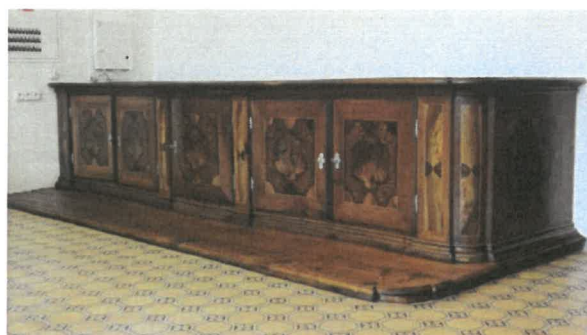
Fotografie z restaurování barokního mobiliáře sakristie v r. 2019:

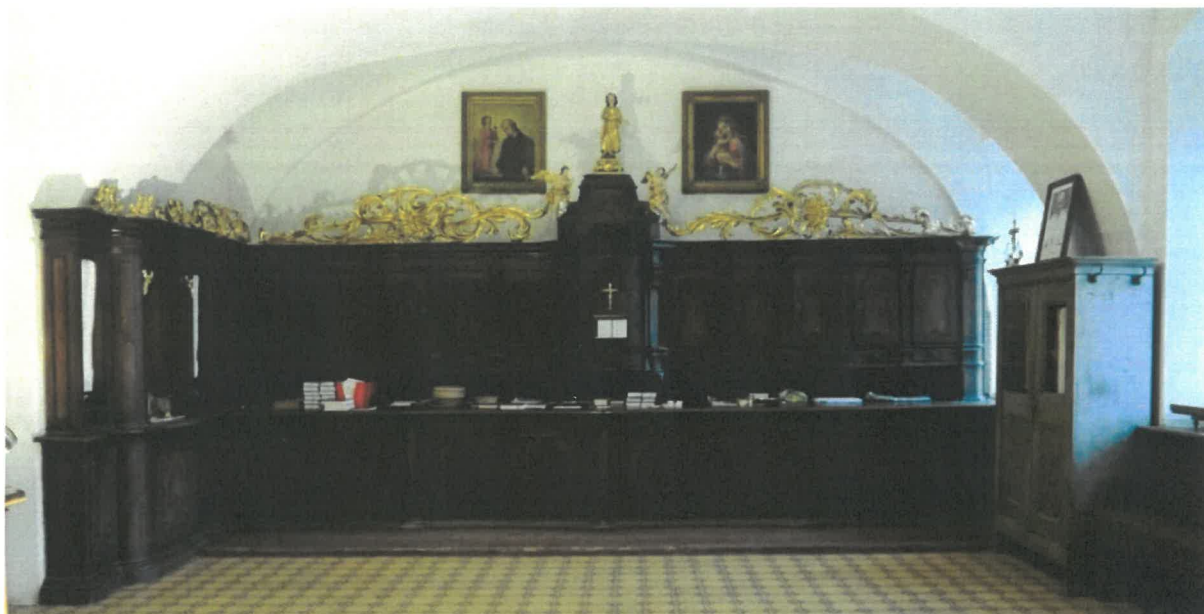
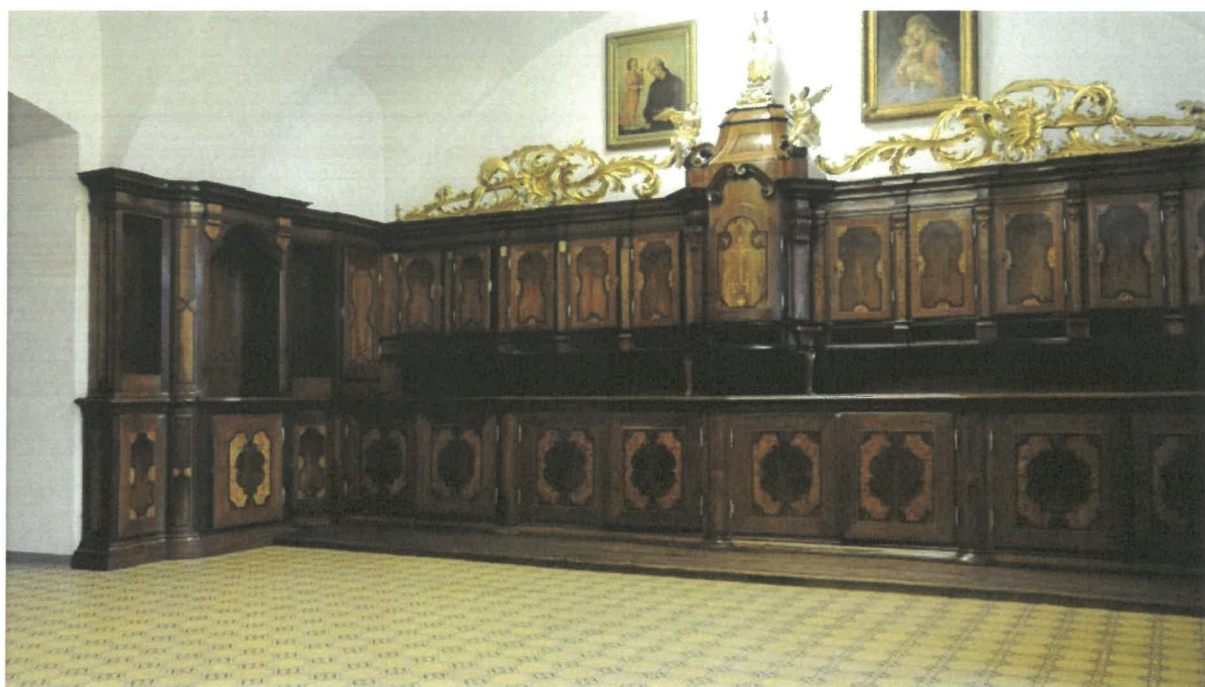
Fotografie z restaurování barokního mobiliáře sakristie v r. 2020:
