ANKETNÍ DOTAZNÍK

k Programu regenerace městských památkových rezervací (MPR)
a městských památkových zón (MPZ) ČR dle usnesení vlády č. 209/92

NA ROK 2025

MĚSTO JEVÍČKO
Palackého nám. 1
569 43 Jevíčko

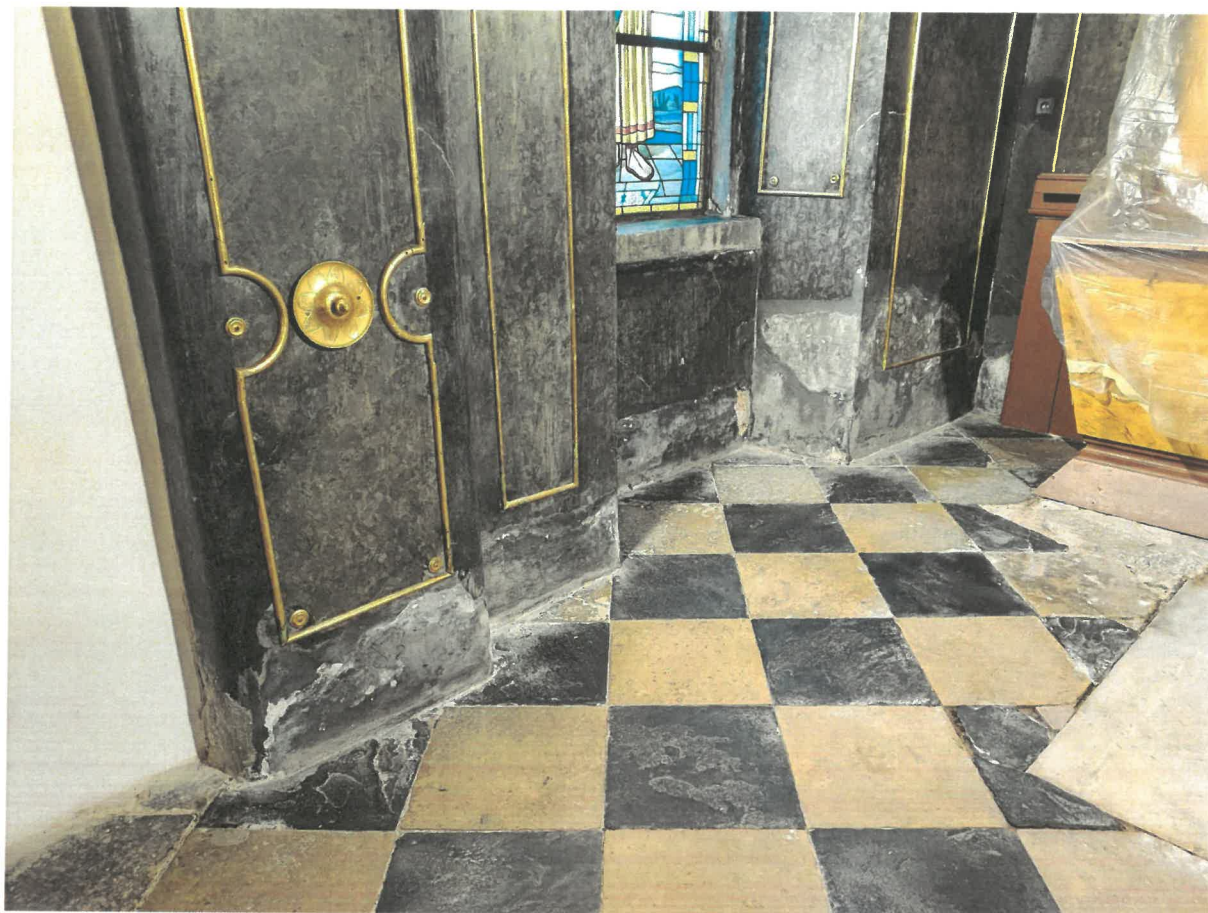
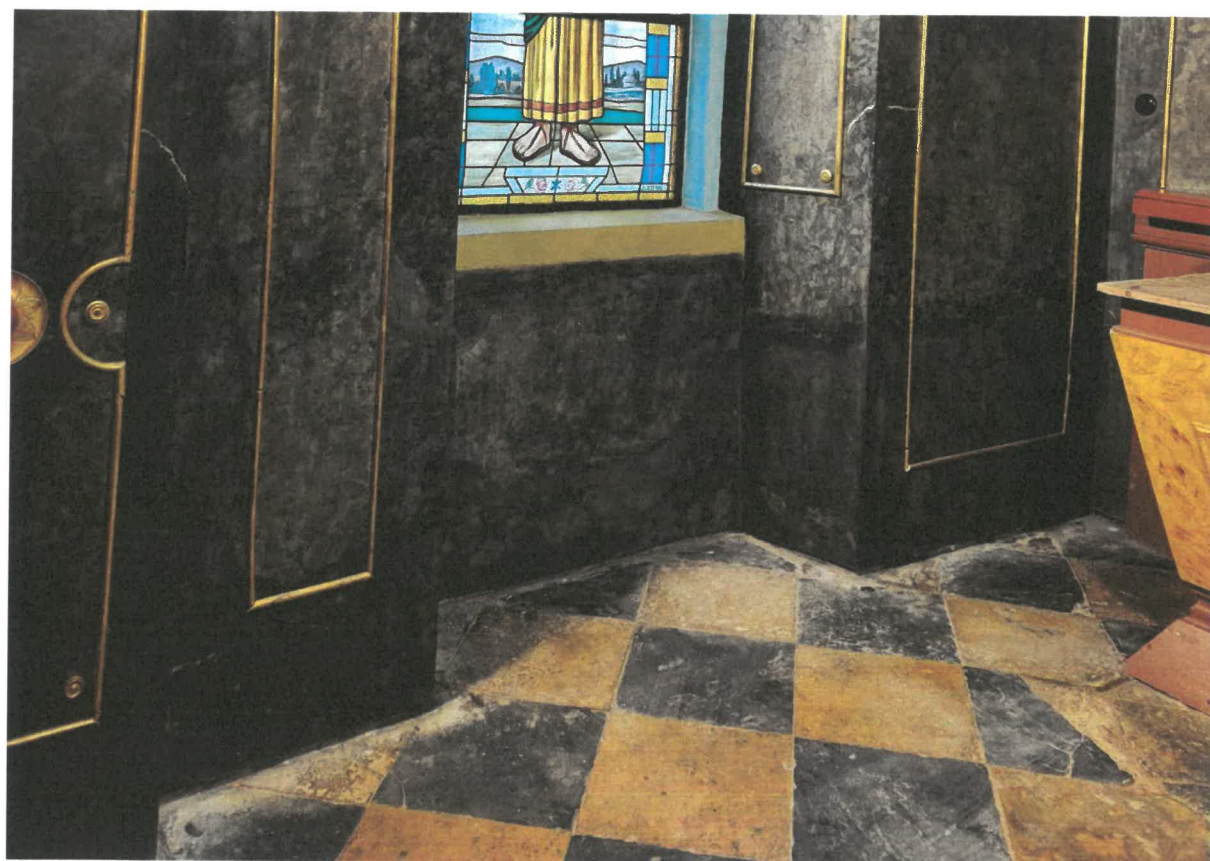
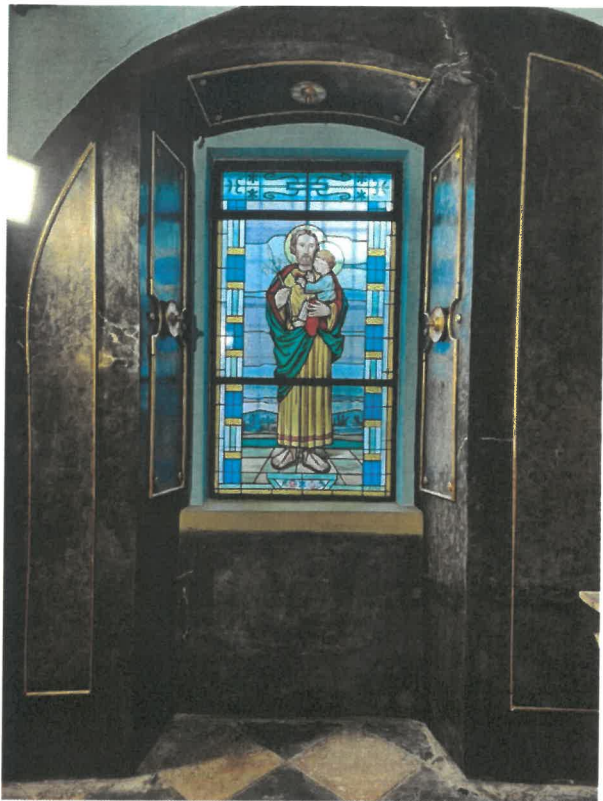
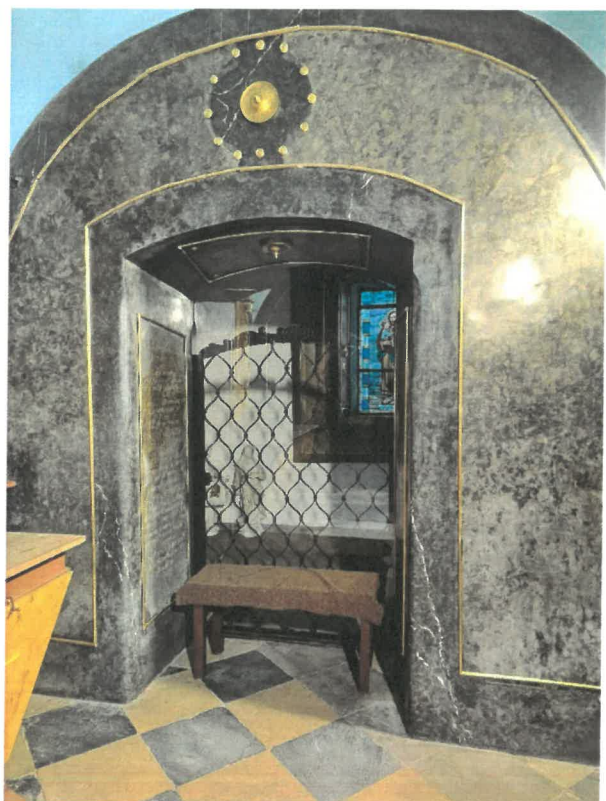
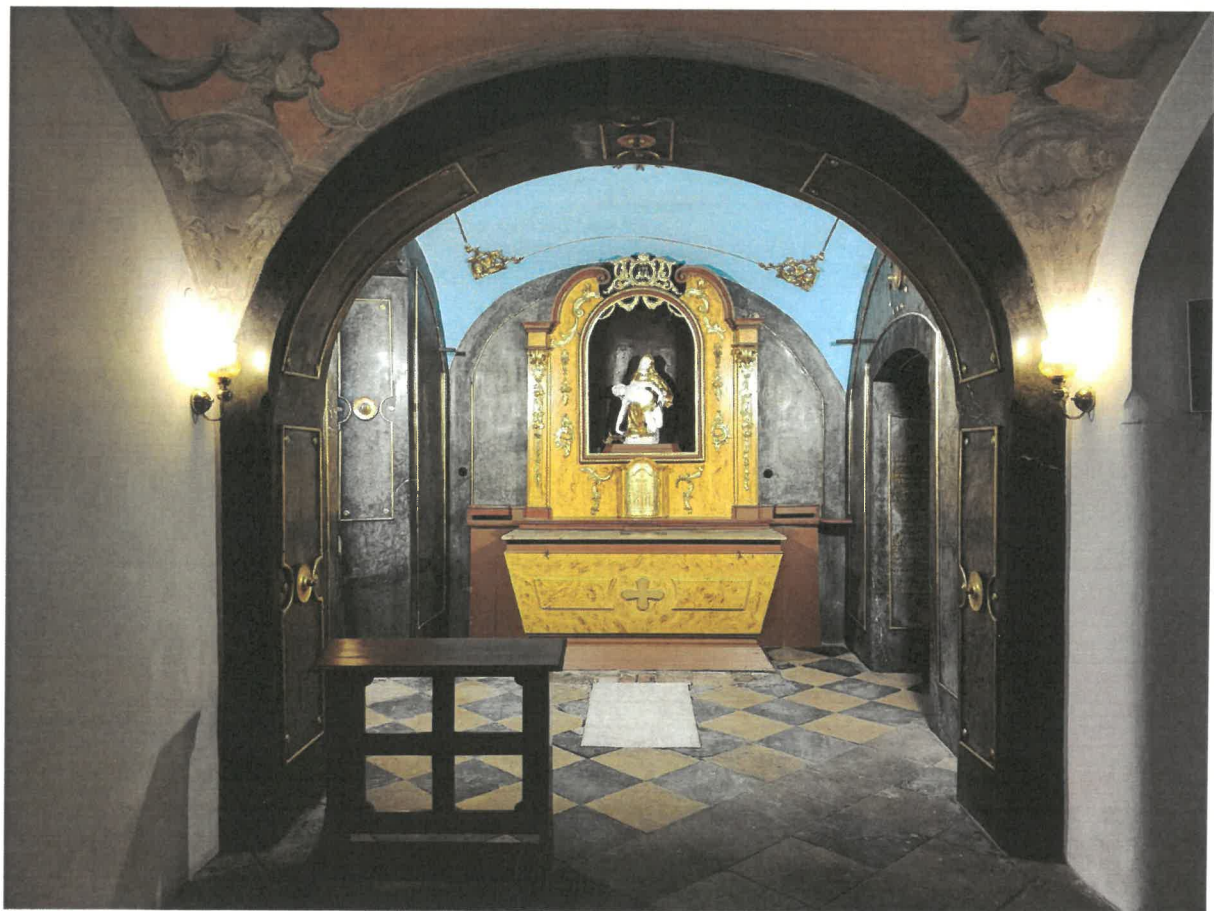
Fotografie z restaurování umělého mramoru v pohřební kapli v r. 2023:

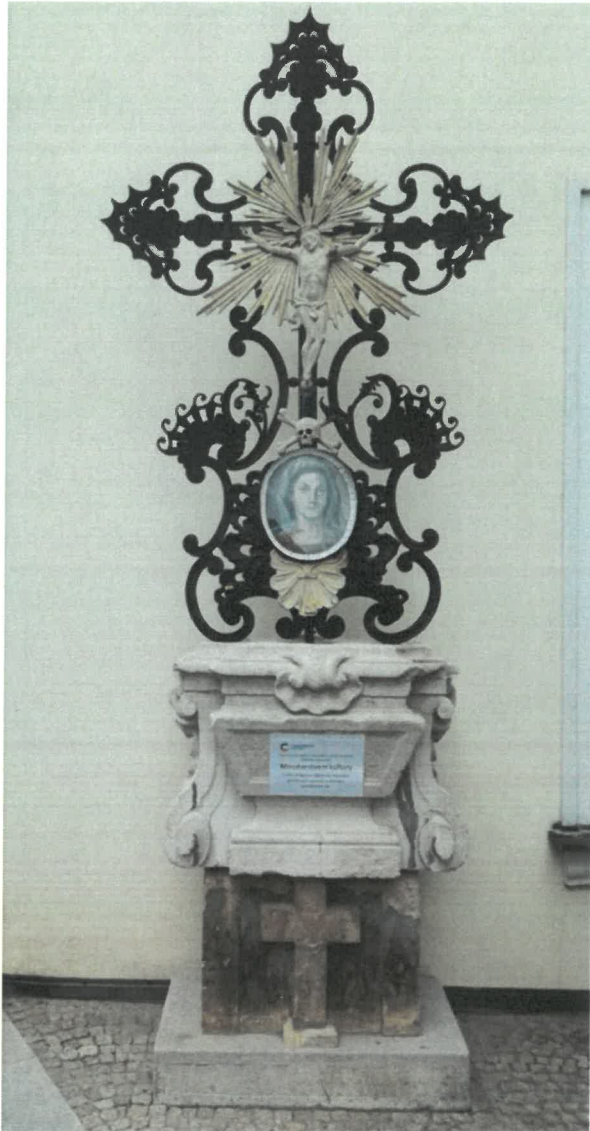
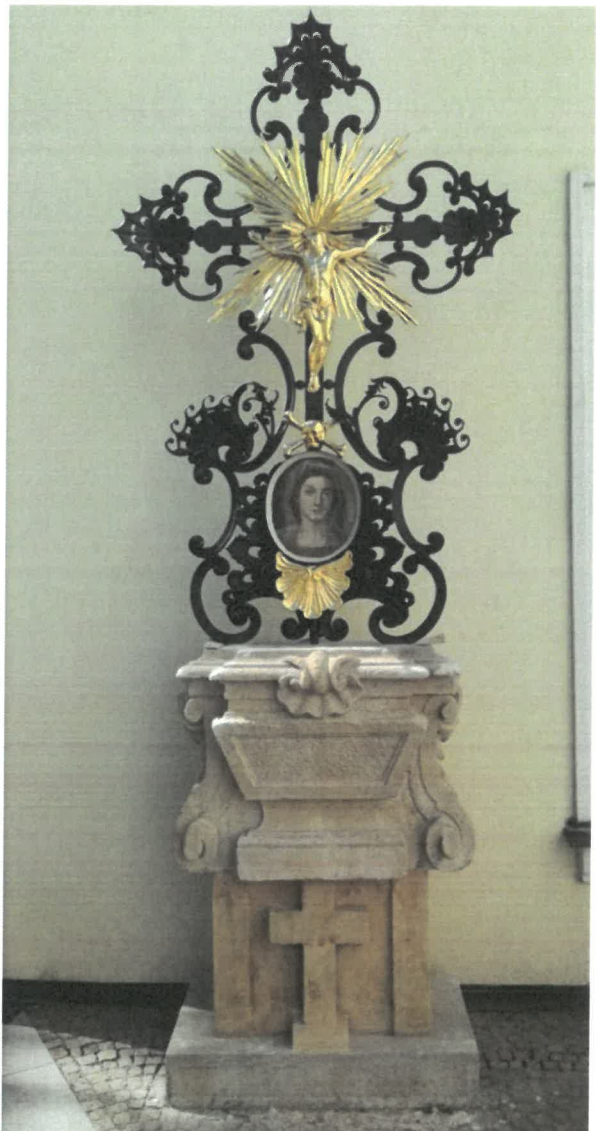
Rokokový kříž před vchodem do kostela NPM před a po restaurování v r. 2018:

Z Programu regenerace byl v roce 2018 restaurován rokokový kříž před vchodem do kostela Nanebevzetí Panny Marie. Za účelem restaurování byl kříž demontován a převezen do restaurátorské dílny. Veškeré kovové prvky byly očištěny a ošetřeny žárovým pozinkováním – tzv. šopováním. Původní zlaté prvky byly doplněny a pozlaceny 24 karátovým zlatem. U obrazu byl opraven rozpraskaný tmel a sklo bylo očištěno. Také kamenná část byla očištěna a v místech, kde to bylo potřeba, zpevněna. Doplnění bylo provedeno umělým kamenem. Na závěr byla provedena sjednocovací retuš.

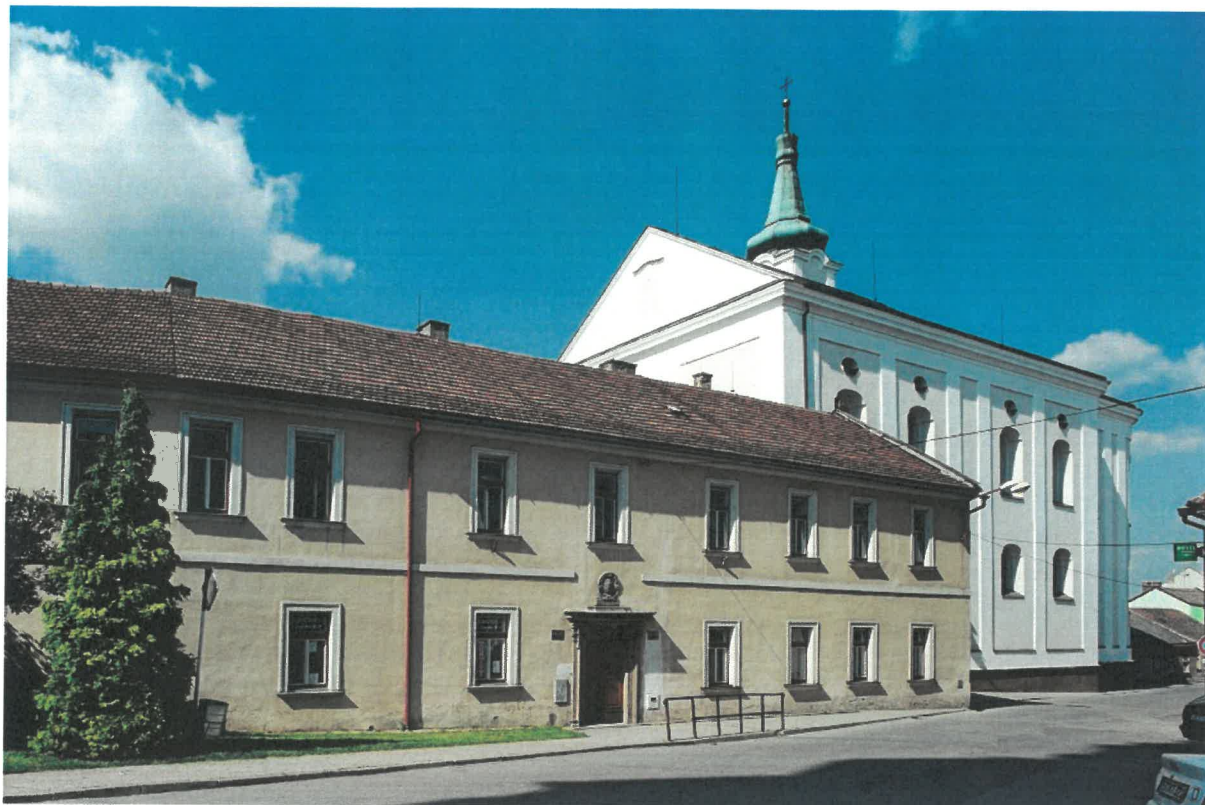
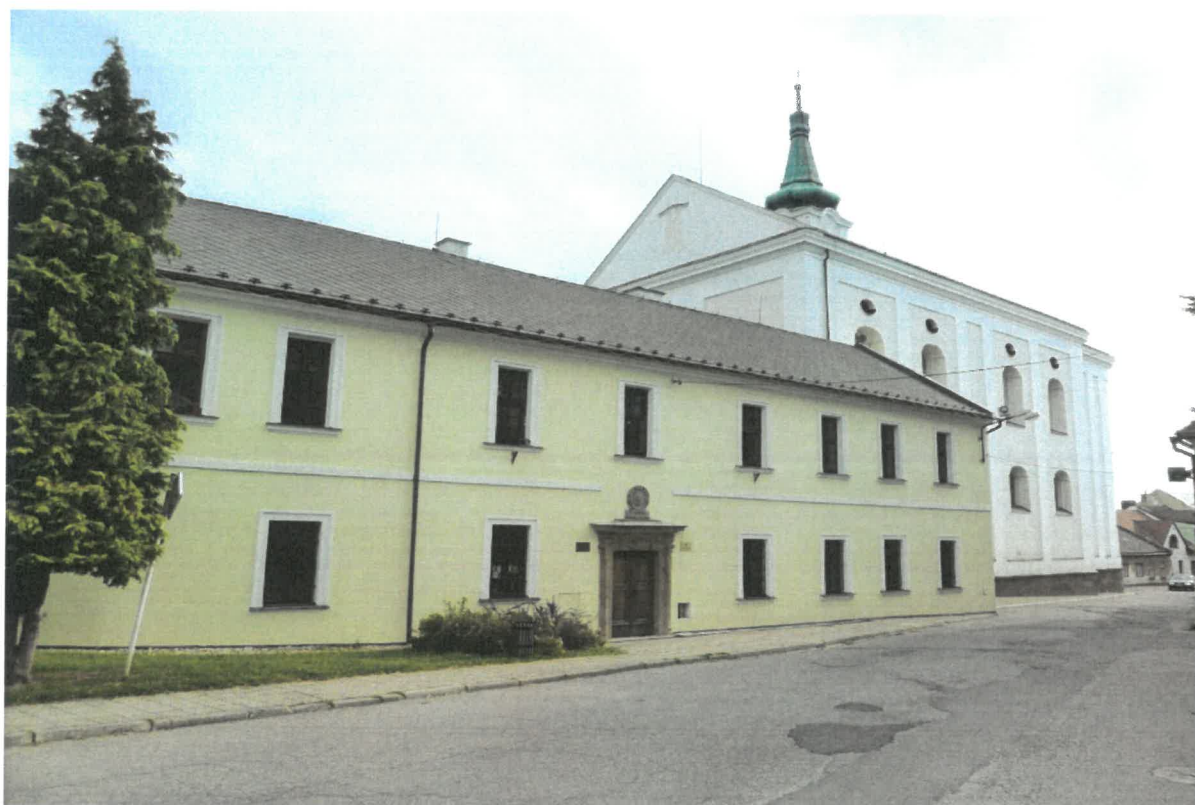
Konvent bývalého augustiniánského kláštera před a po realizaci akcí obnovy:

V roce 2023 byla z Programu regenerace na severní části objektu bývalého konventu augustiniánského kláštera, čp. 167 demontována poškozená střešní krytina, laťování a paropropustná folie. Na krovy byla instalována nová paropropustná folie, kontralatě 60x40 mm a bednění tloušťky 25 mm. Na bednění byl umístěn Bauder pás jako podkladní vrstva pod novou hliníkovou krytinu, kterou byla zvolena falcovaná šablona o rozměru 44x44 cm od výrobce Prefa. Způsob kladení šablon byl dle výrobce „na koso“ – tedy vzhledově stejně jako předchozí krytina. Vyměněny také byly související klempířské prvky.

Při výměně střešní krytiny byl zjištěn špatný stav krytiny a plechování i na dalších částech objektu kláštera, a proto bude nutné s výměnou střešní krytiny postupně pokračovat. V roce 2024 je plánováno pokračovat ze dvorní části kláštera.

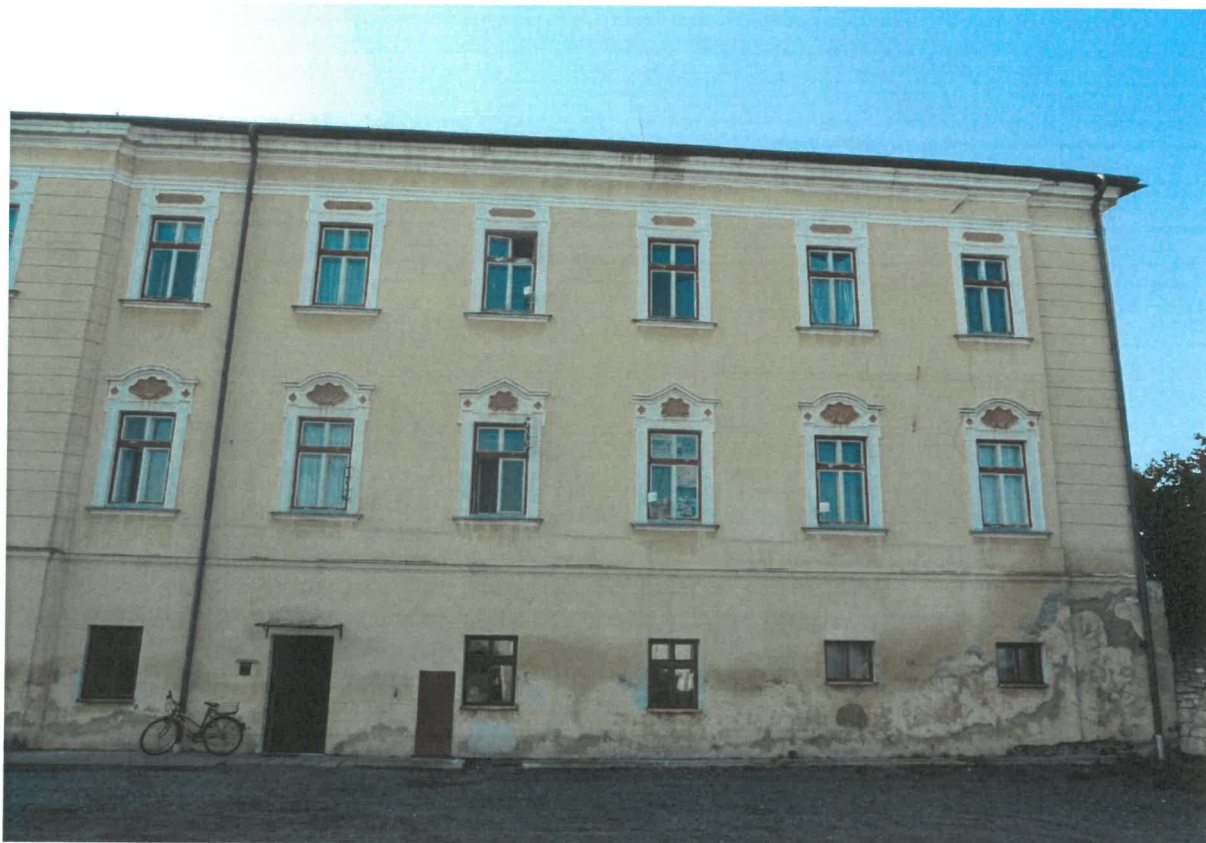
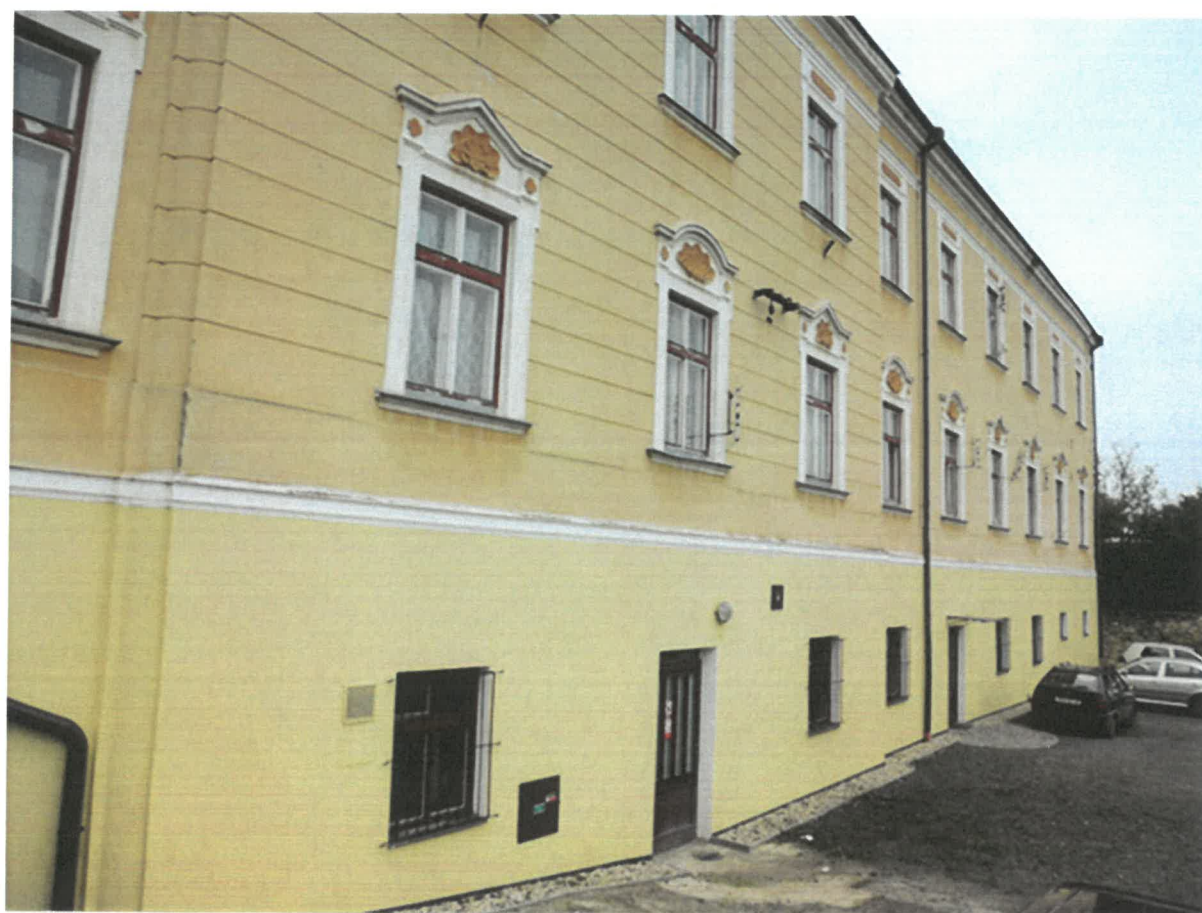
Prelatura bývalého augustiniánského kláštera před a po obnově soklové části omítky (vč. výměny otvorových prvků, 2012 – 2013):

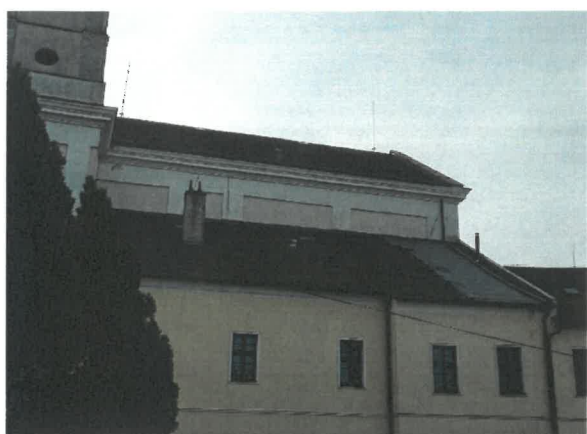
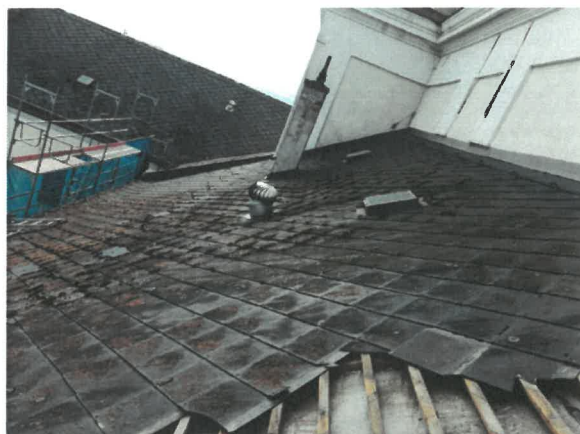
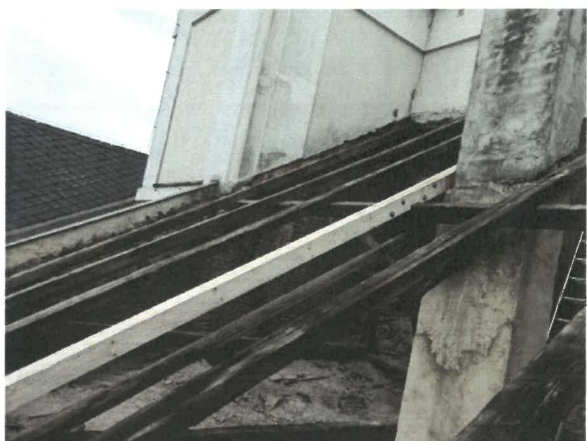
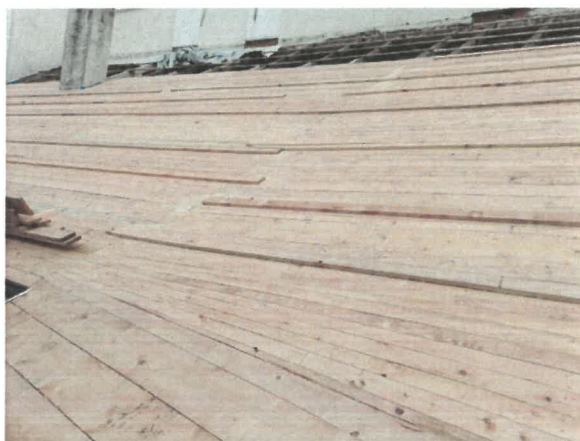
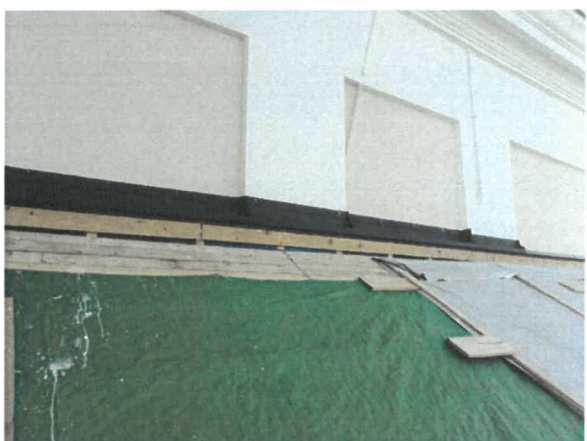
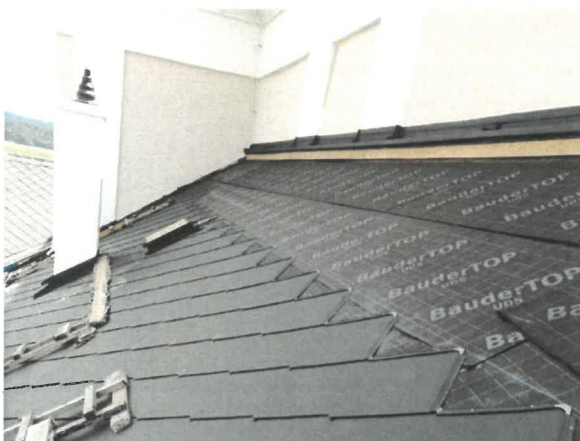
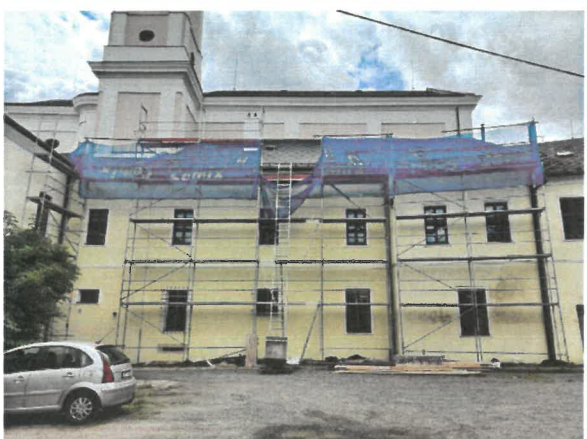
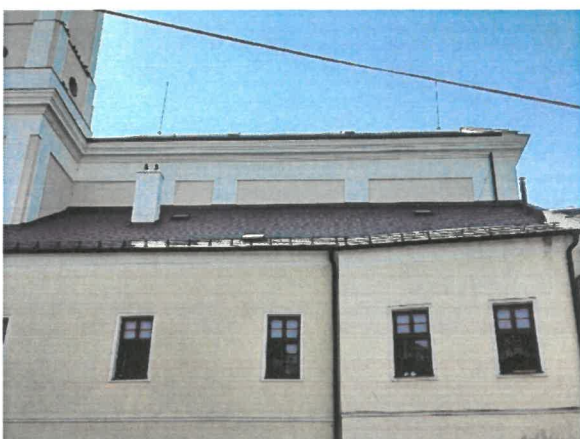
Fotografie před a po obnově střešní krytiny na severní části objektu bývalého konventu augustiniánského kláštera, čp. 167 v roce 2023:

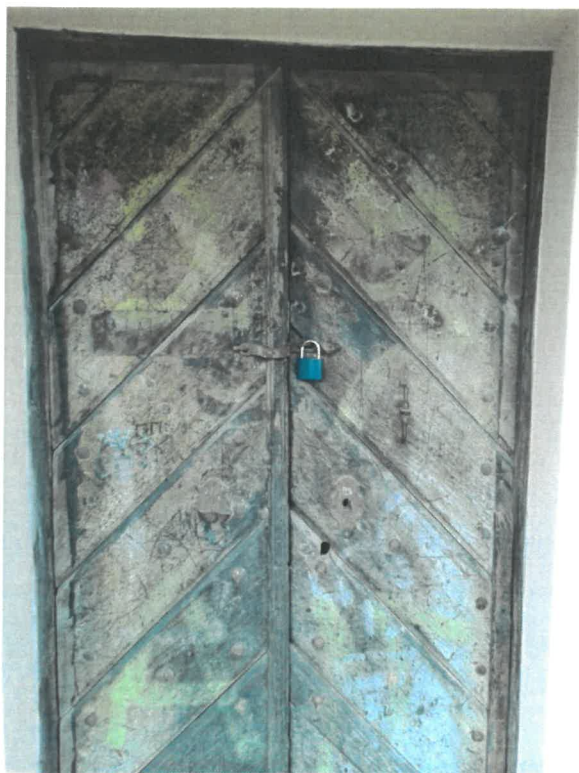
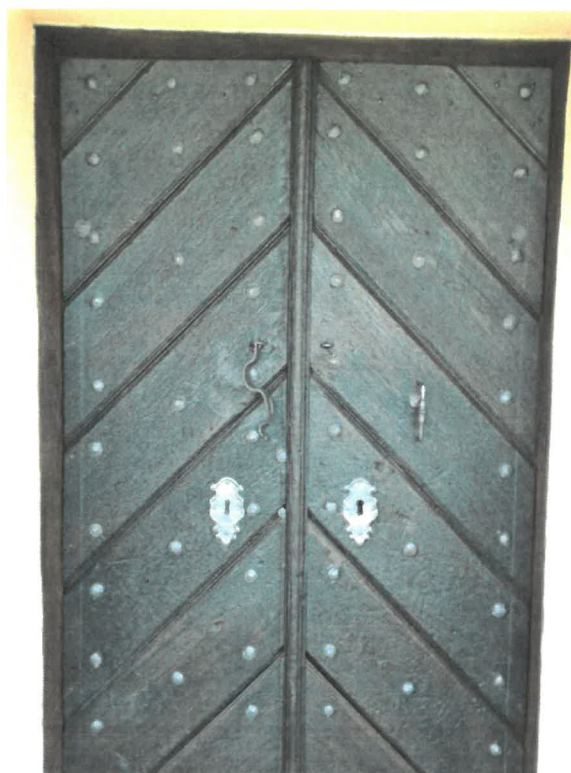
Fotografie vstupních dveří před a po restaurování v r. 2016:

V třetí a zatím poslední fázi oprav v roce 2016 bylo obnoveno vstupní dřevěné oboustranné schodiště do sýpky. Dále byly restaurovány vstupní masivní dubové dvoukřídlé dveře a obnovou prošly rovněž vrata pod schodištěm do sýpky vč. 2 ks dvířek, které se nachází naproti sobě před vraty.

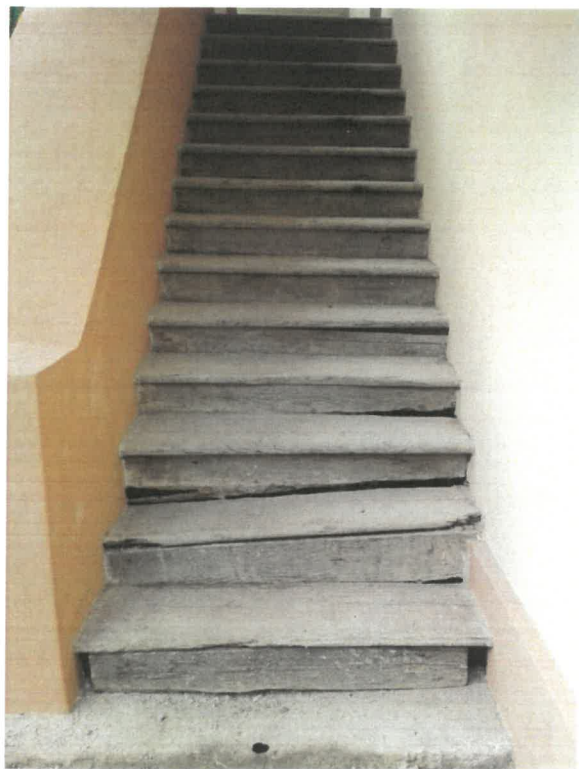
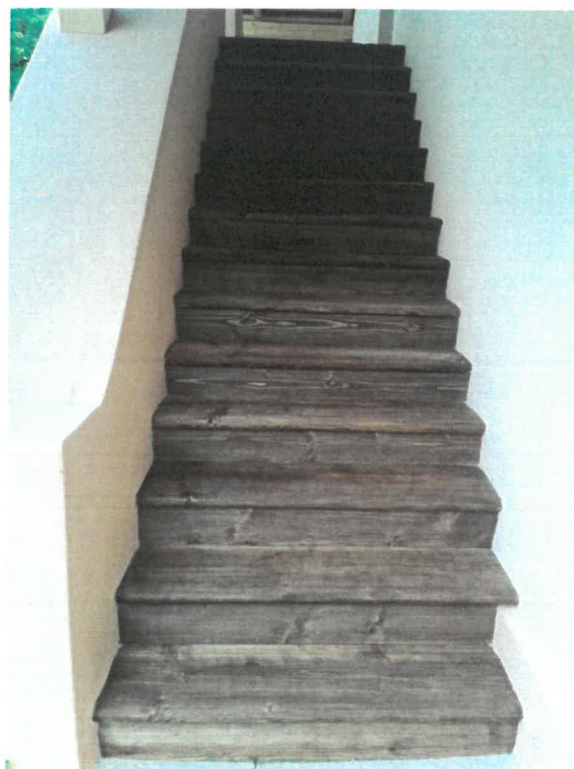
Fotografie vstupního oboustranného schodiště před a po restaurování v r. 2016:

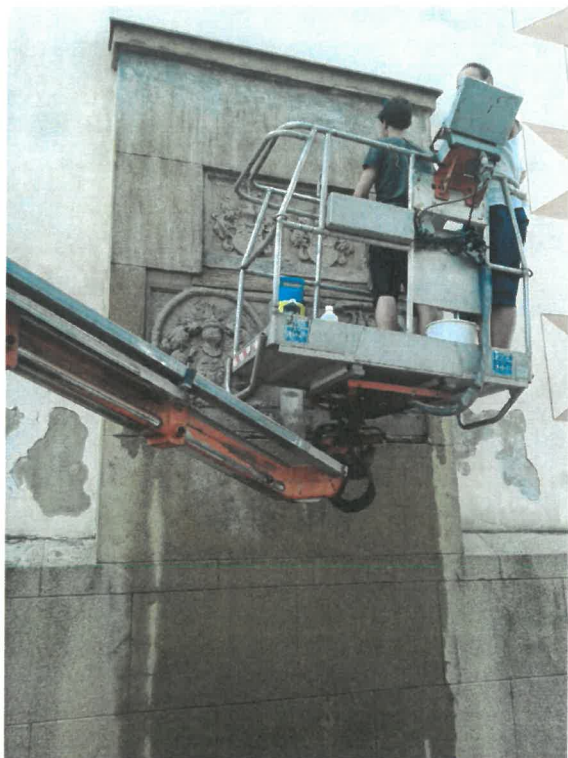
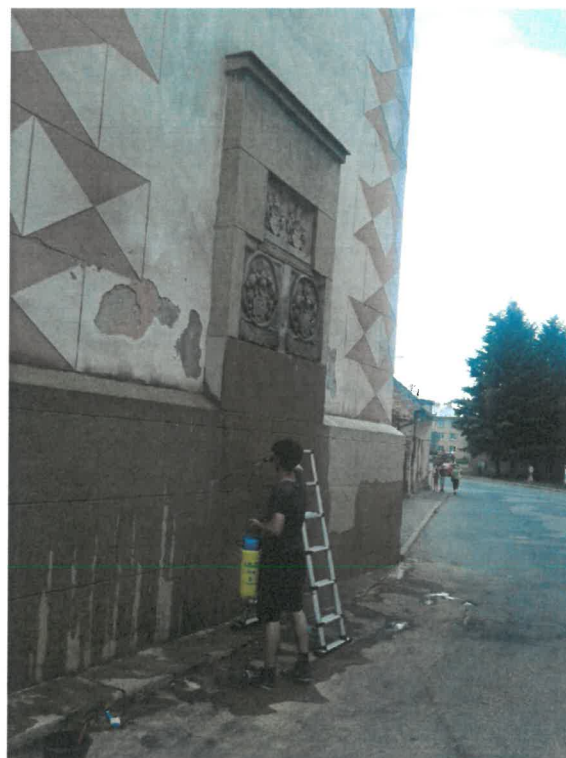
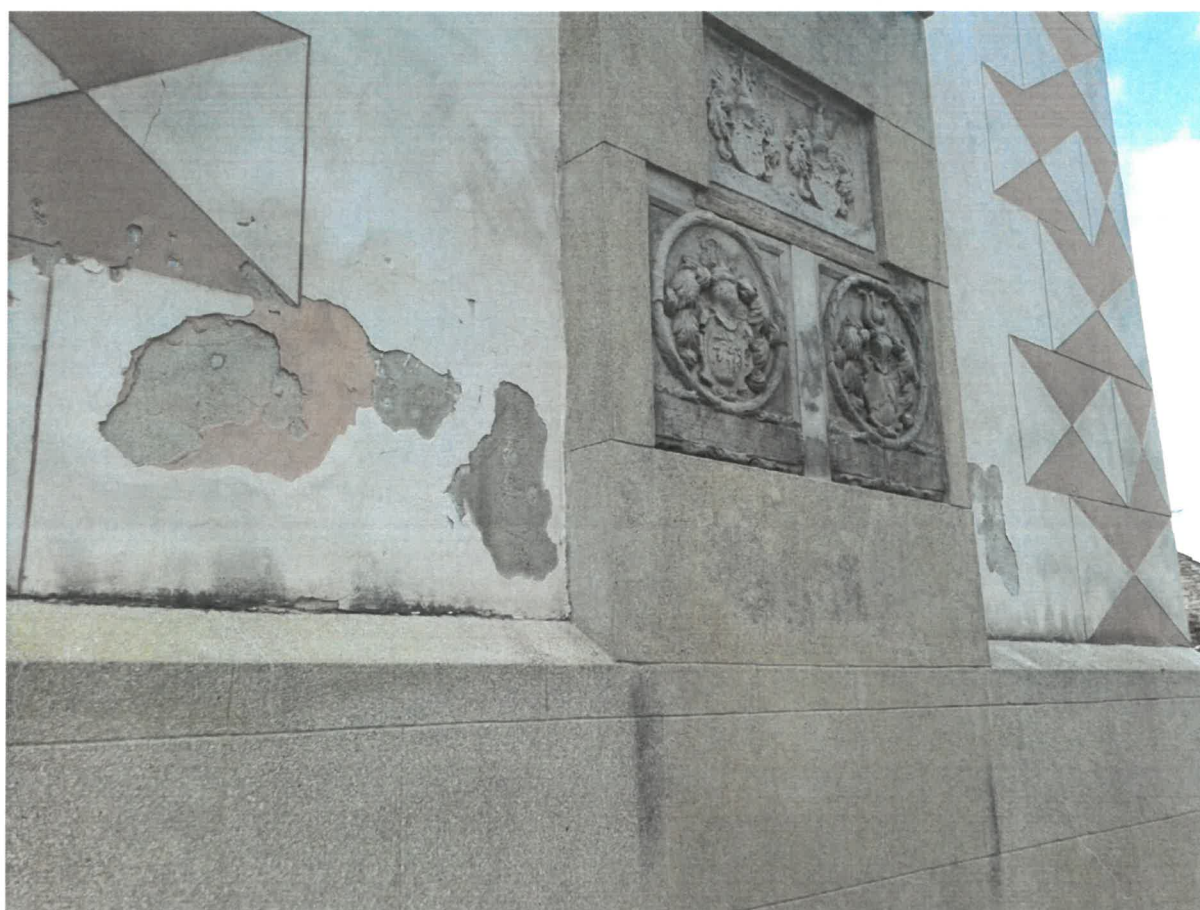
Restaurování soklové části městské věže vč. erbů na jejím vnějším plášti v r. 2016:

V roce 2016 byla z Programu regenerace restaurovaná soklová část městské věže vč. erbů na jejím vnějším plášti. V rámci restaurátorského zásahu došlo mimo jiné k očištění soklové části, injektáži trhlin, připevnění uvolněných úseků k podkladu, odstranění vysprávek a doplnění poškozených míst teracem. U restaurování erbů věže byl kladen důraz na zpevnění kamene. Trhliny byly injektovány a poškozená místa doplněna umělým kamenem na minerální bázi, zabarveným do hmoty.

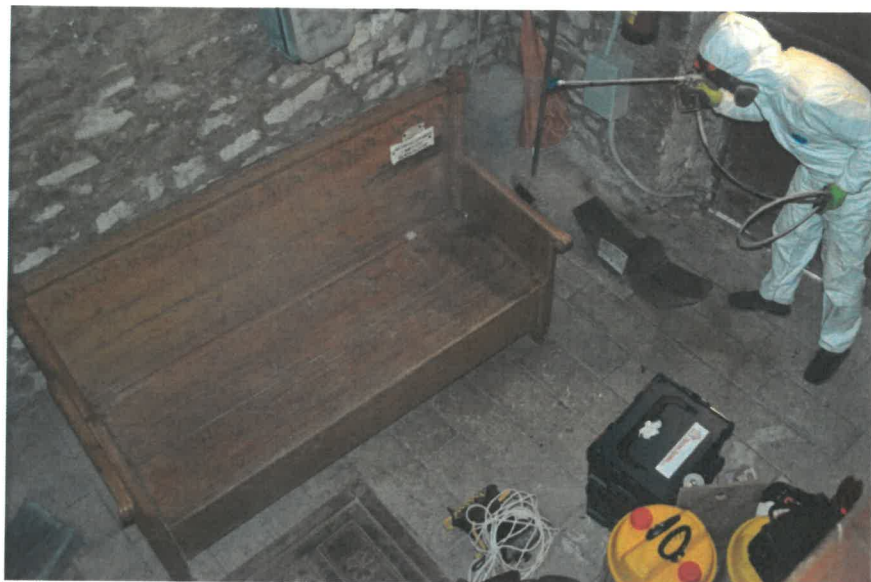
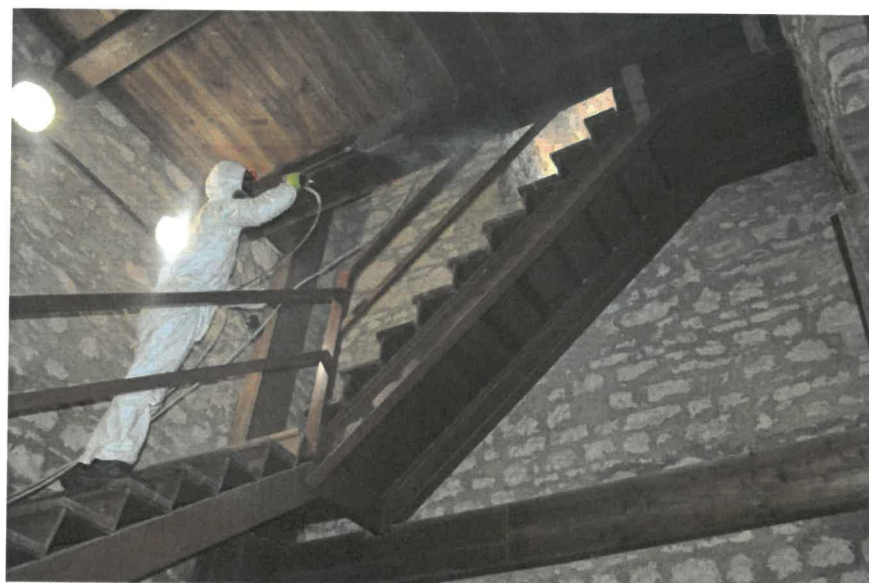
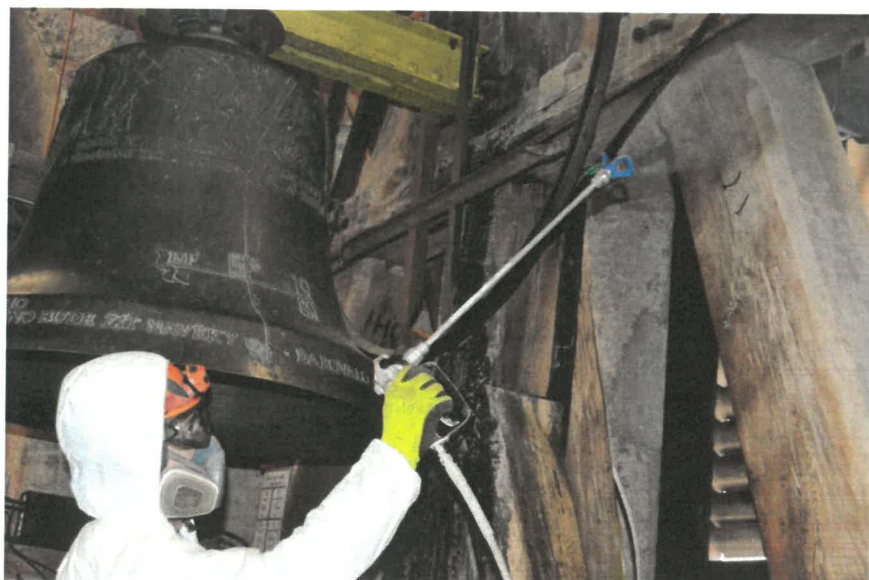
Fotografie z realizace chemického ošetření městské věže v r. 2020:

Vzhledem ke zjištěné silné biotické degradaci dřevěných konstrukcí věže bylo roce 2020 provedeno firmou Thermo Sanace, s.r.o. jejich chemické ošetření. Konkrétně byly ošetřeny přístupné dřevěné prvky konstrukcí stropu všech podlaží včetně schodišť, podlahy, obložení, zábradlí a přítomného mobiliáře, dále všechny prvky konstrukce zvonové stolice, prvky konstrukce střešní bání, prvky lucerny a věžičky nad lucernou. Pro aplikaci byl zvolen přípravek Bochemit Plus I, přičemž byla použita technologie vysokotlakého airless stříkání. Přípravek s insekticidním i fungicidním účinkem byl aplikován ve dvou nánosech s dodržením technologické přestávky dle technického listu výrobce.

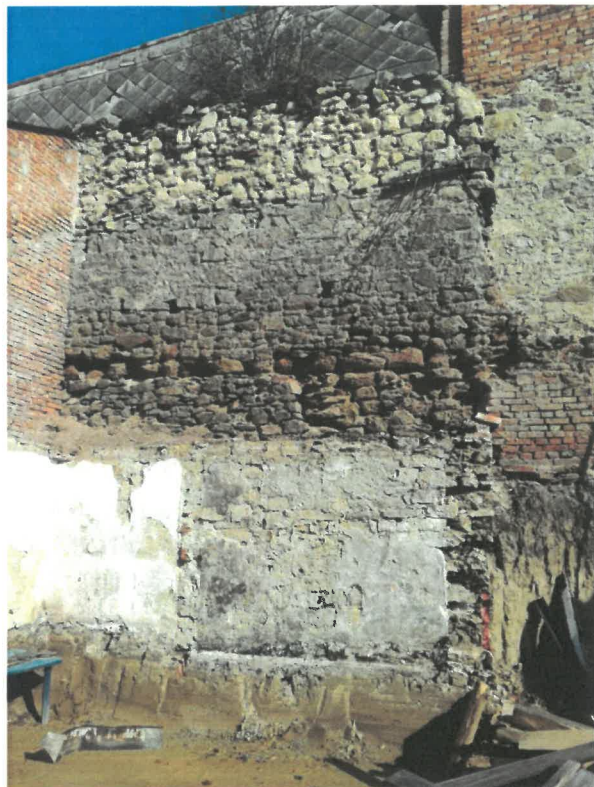
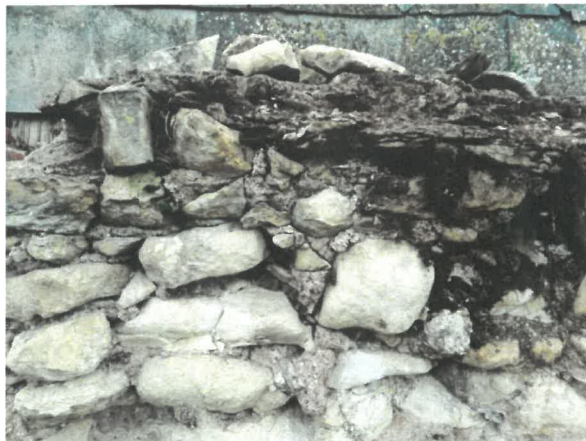
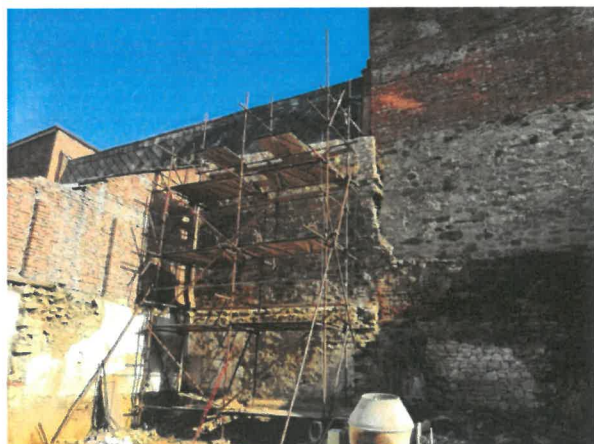
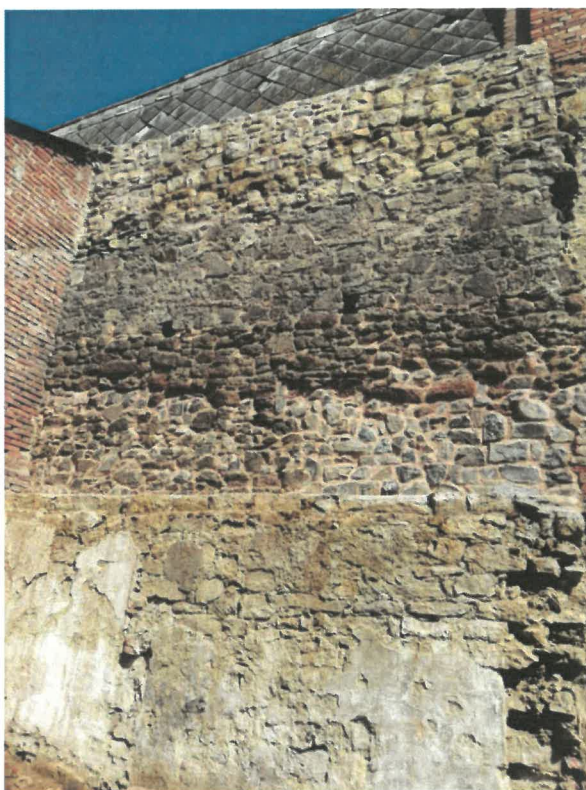
Fotografie před a po obnově městského opevnění v r. 2019:

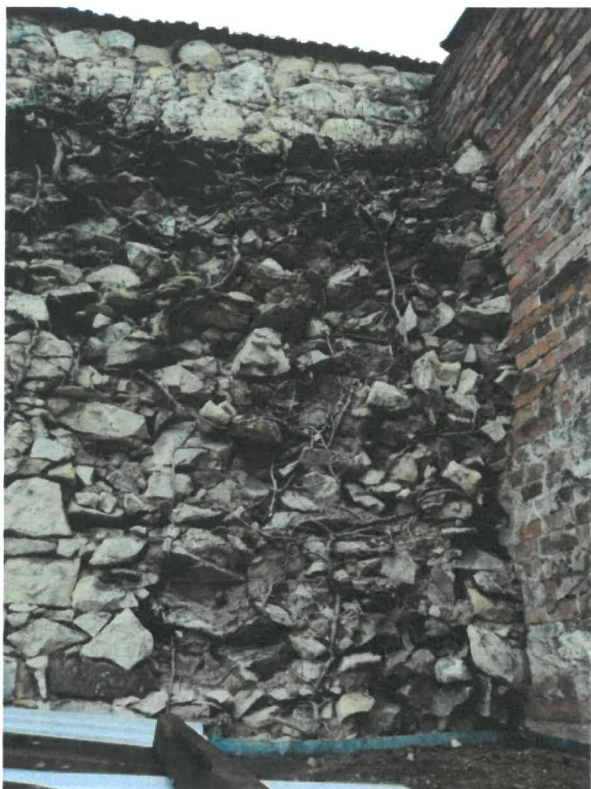
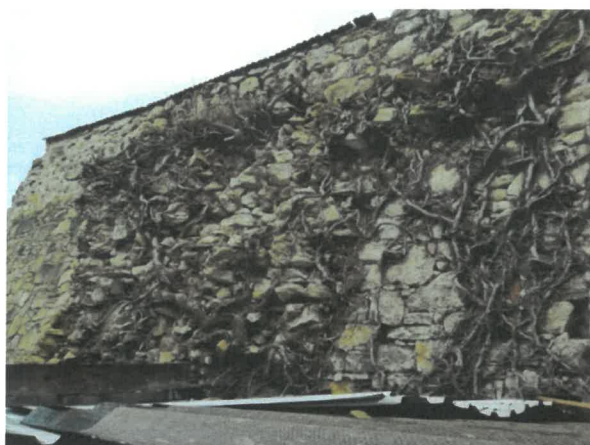
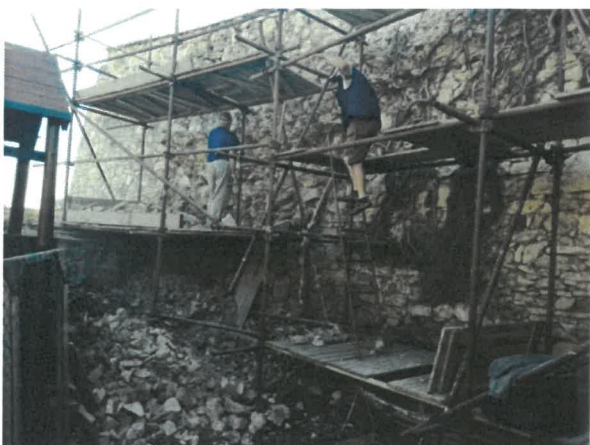
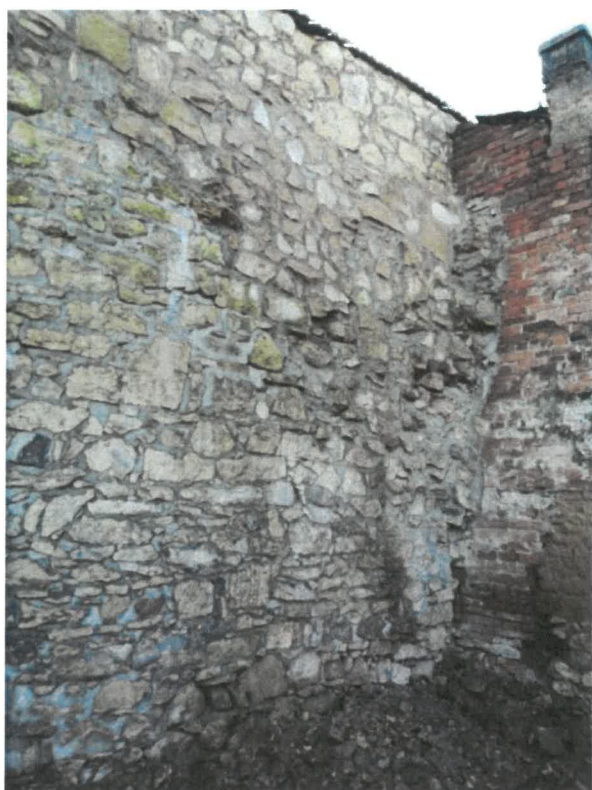
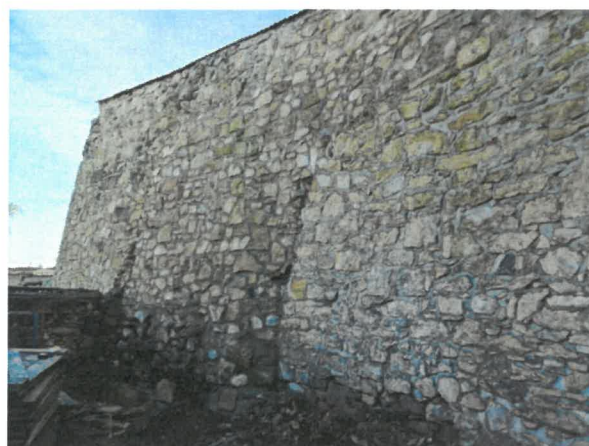
Fotografie před a po obnově městského opevnění v r. 2020:

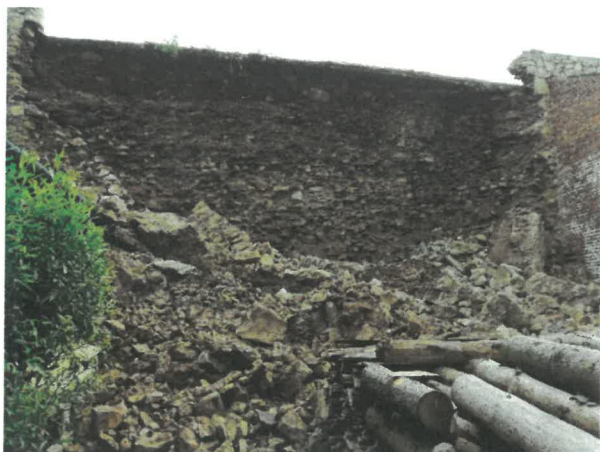
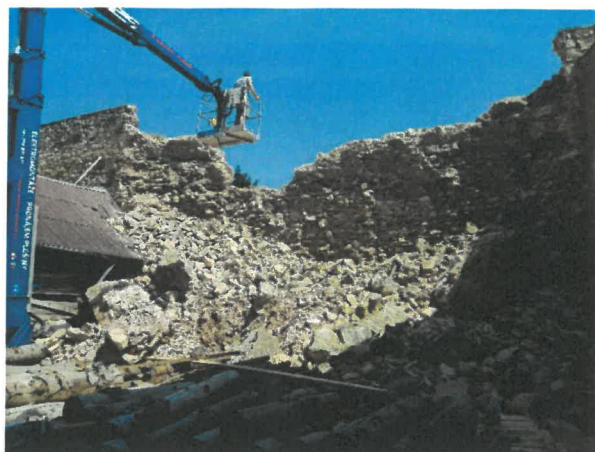
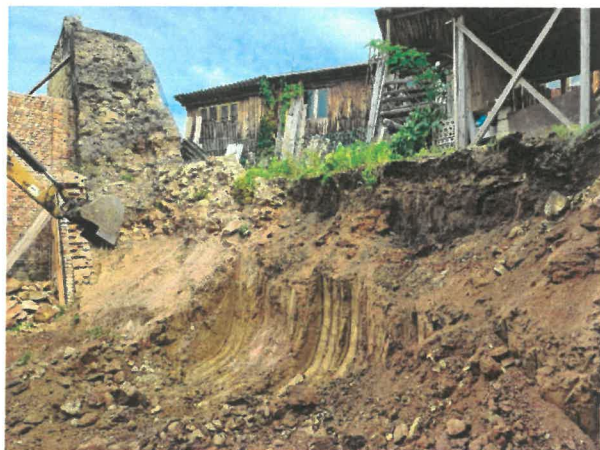
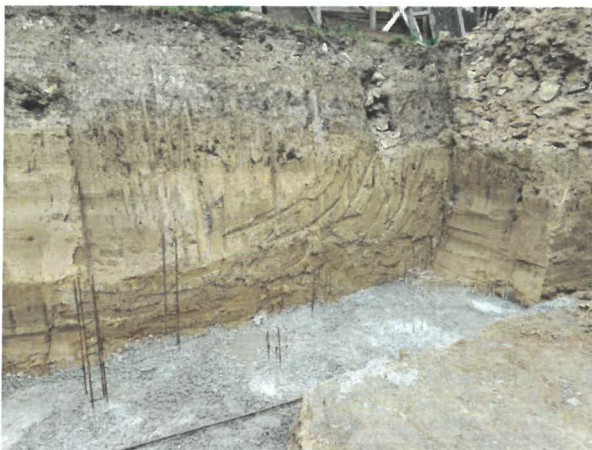
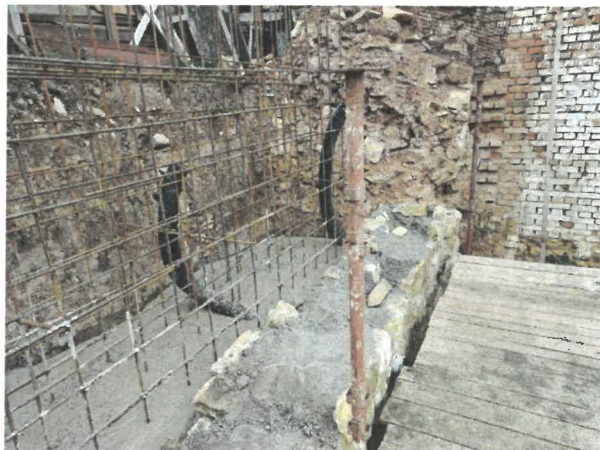
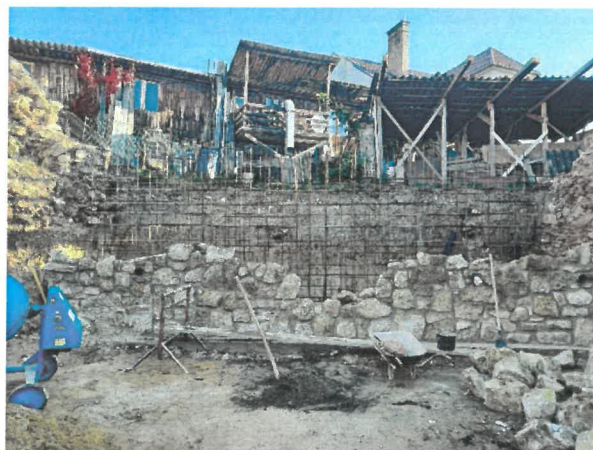
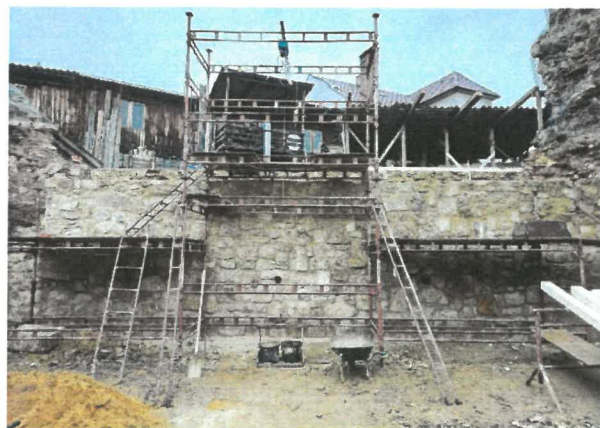
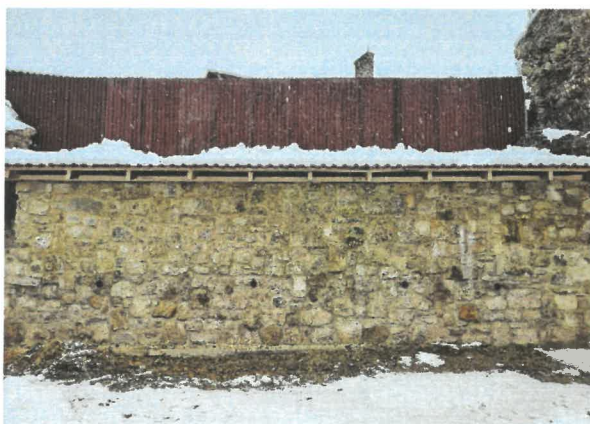
Fotografie před a po obnově městského opevnění v r. 2021:
