ANKETNÍ DOTAZNÍK

k Programu regenerace městských památkových rezervací (MPR)
a městských památkových zón (MPZ) ČR dle usnesení vlády č. 209/92

NA ROK 2025

MĚSTO JEVÍČKO
Palackého nám. 1
569 43 Jevíčko

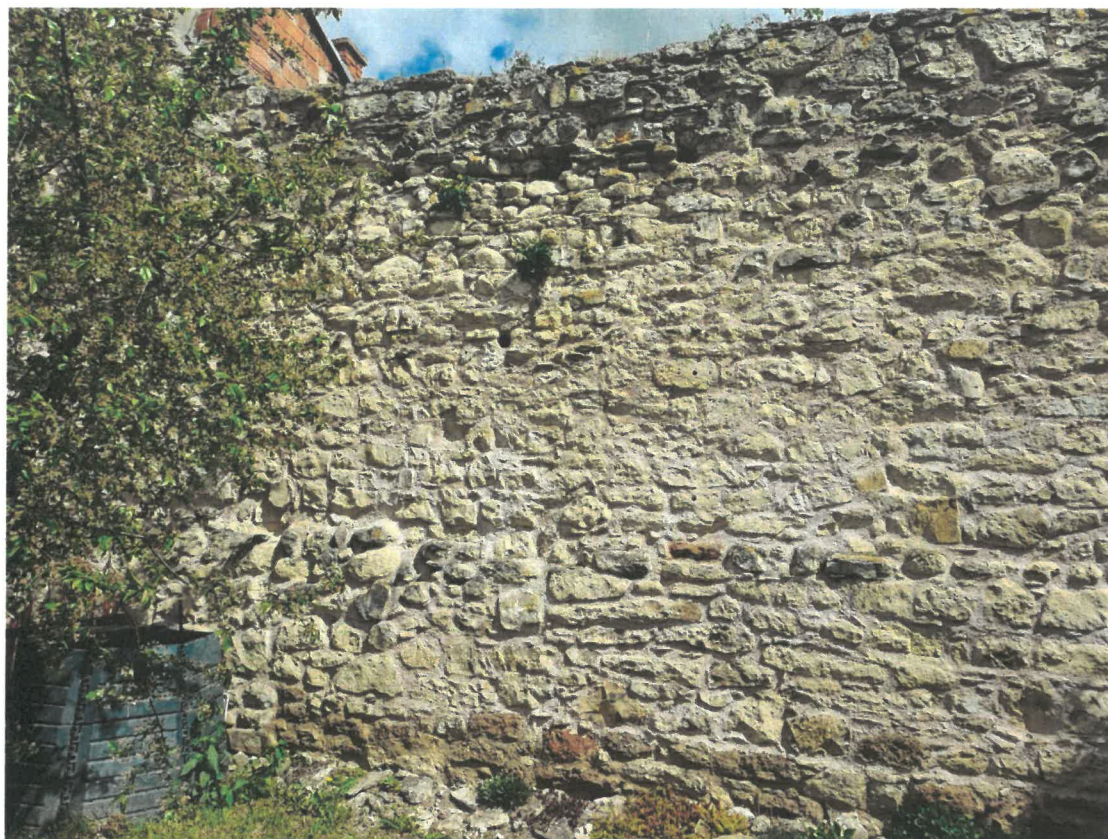
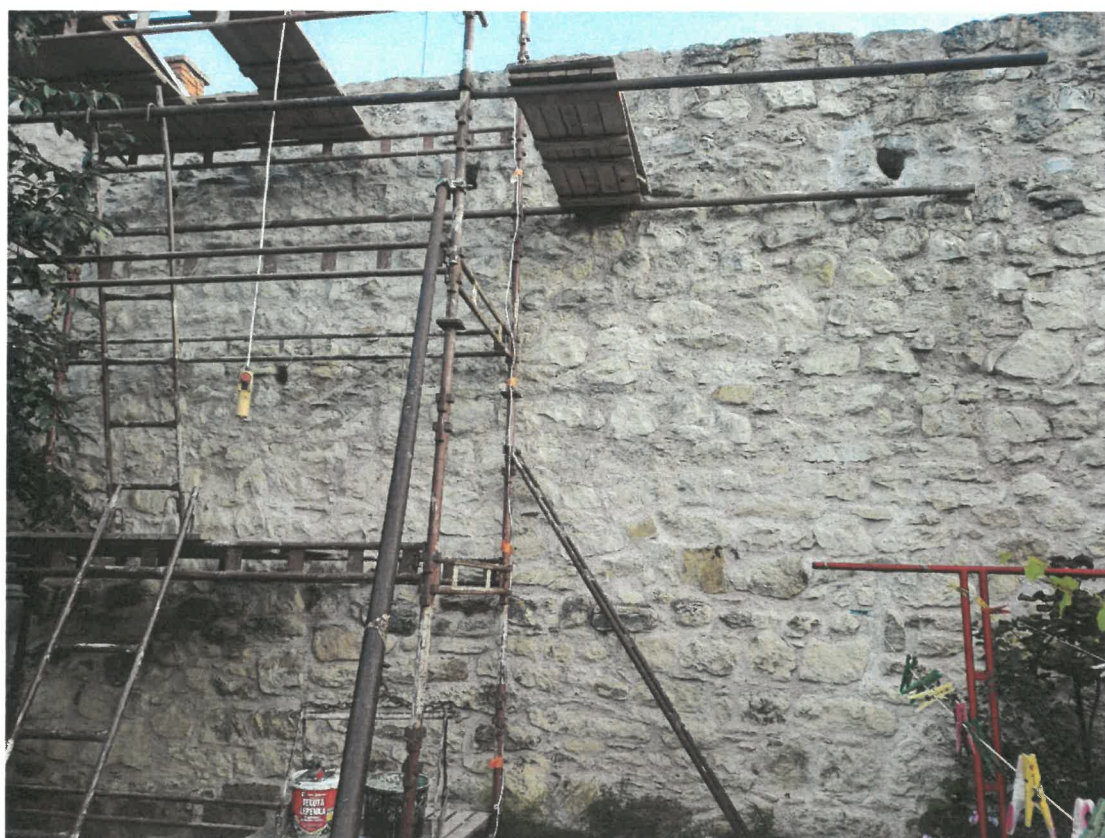
Úsek za domem čp. 315

Fotografie před a po obnově městského opevnění v r. 2023:

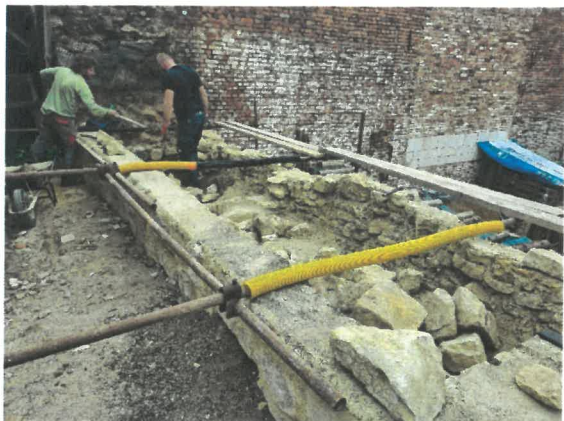
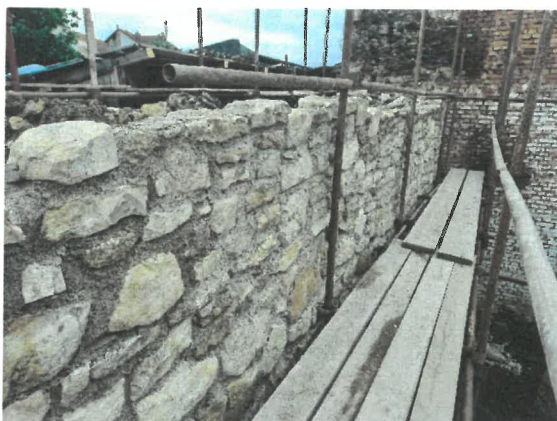
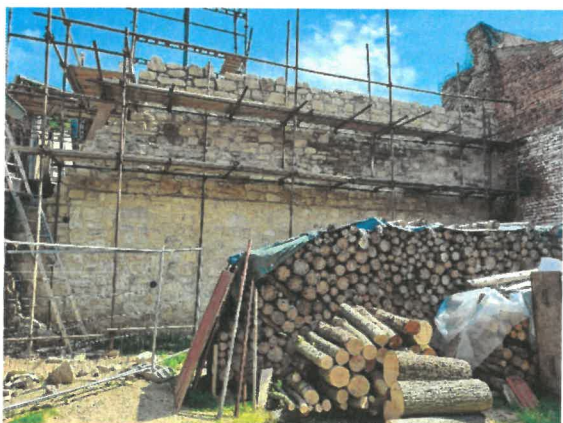
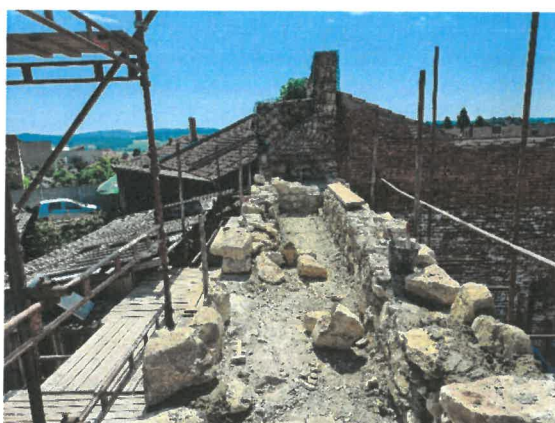
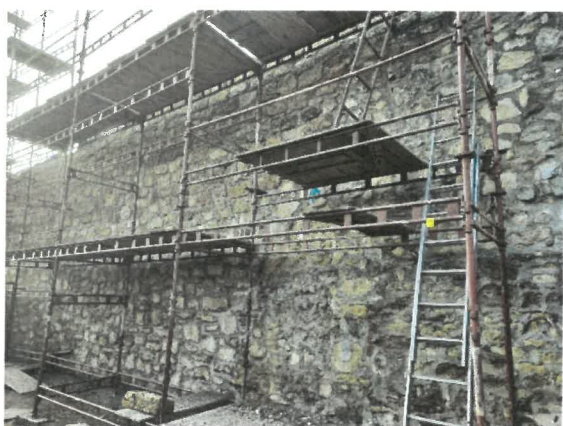
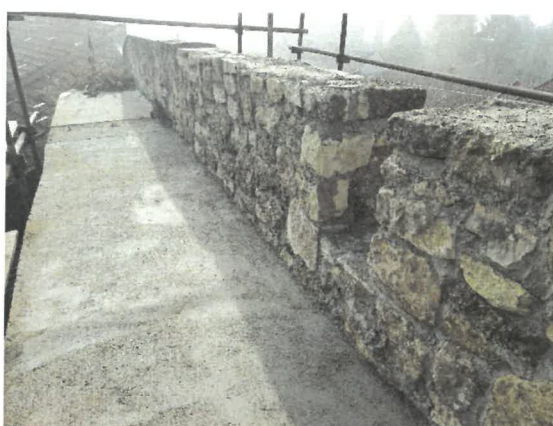
Úsek za domem čp. 310

Fotografie před a po obnově městského opevnění v r. 2024:

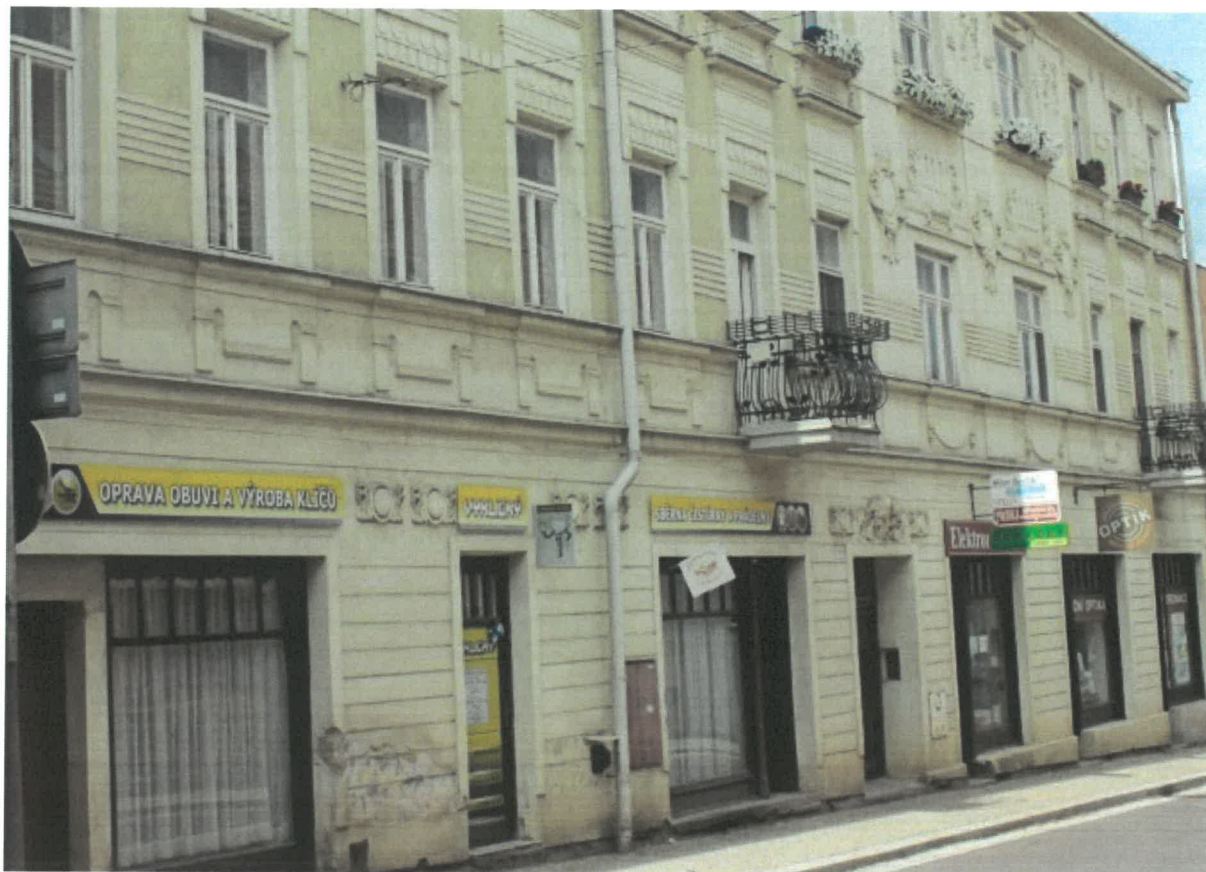
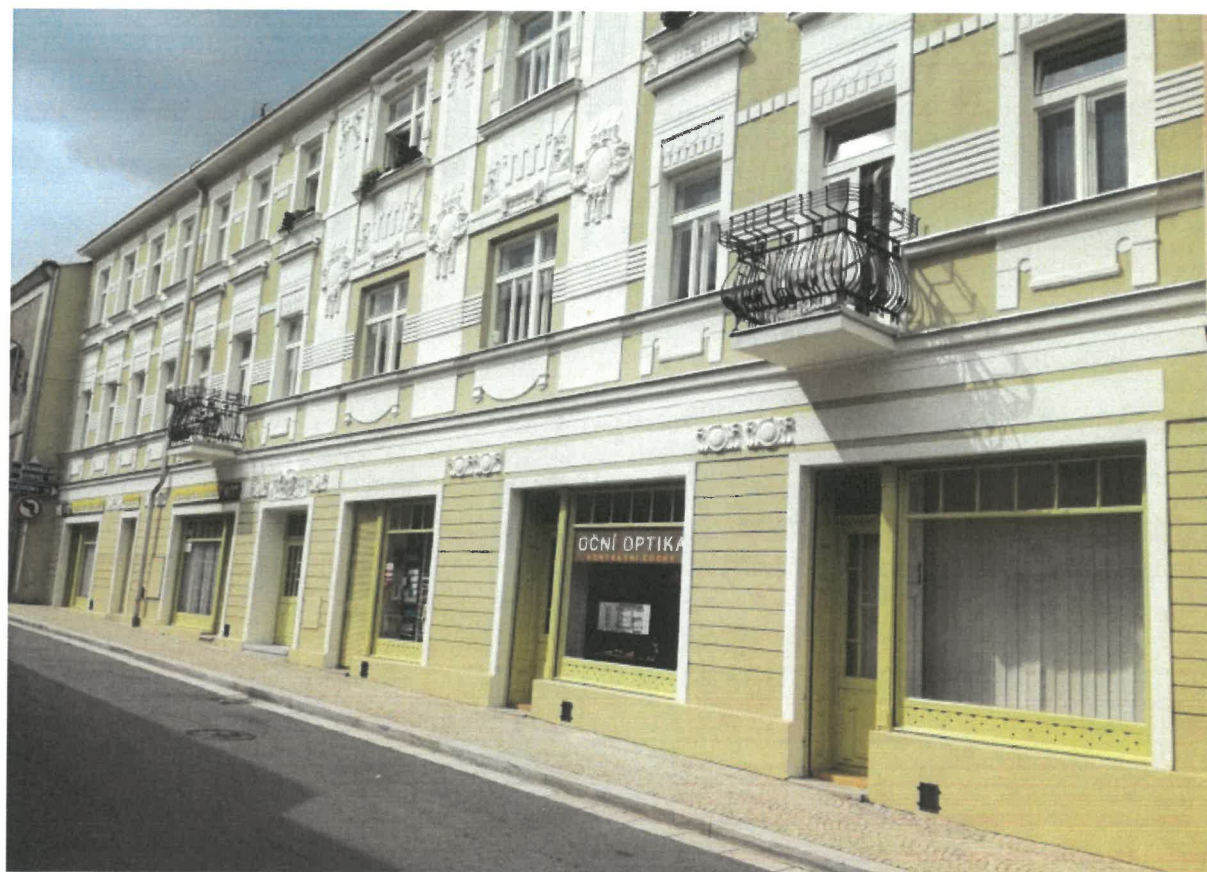
Průčelí městského domu čp. 71 před obnovou v r. 2017 a po obnově v r. 2018:

V roce 2018 byly zhotoveny nové sanační omítky včetně vrchního nátěru v soklové části městského domu čp. 71. Dále byly obnoveny větrací otvory s osazením kovaných mřížek a vyměněny nepůvodní schody a prahy ve vstupech do objektu.

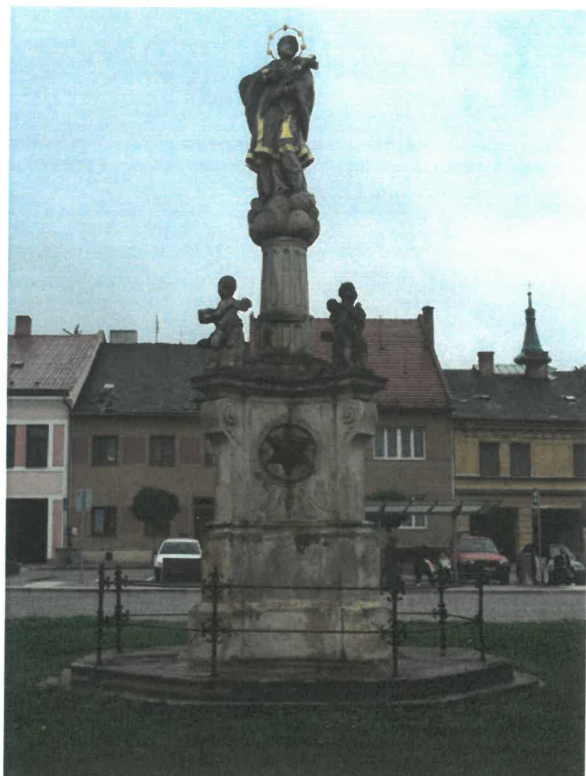
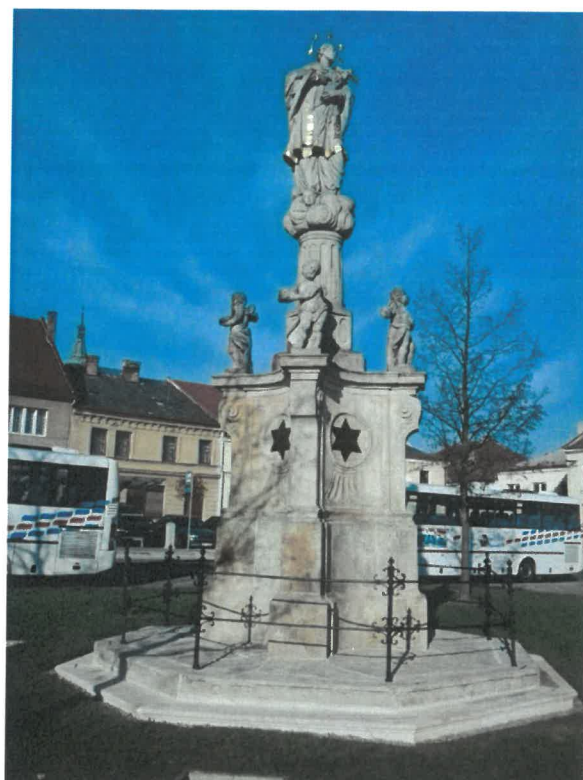
Socha sv. Jana Nepomuckého před a po restaurování v r. 2014:

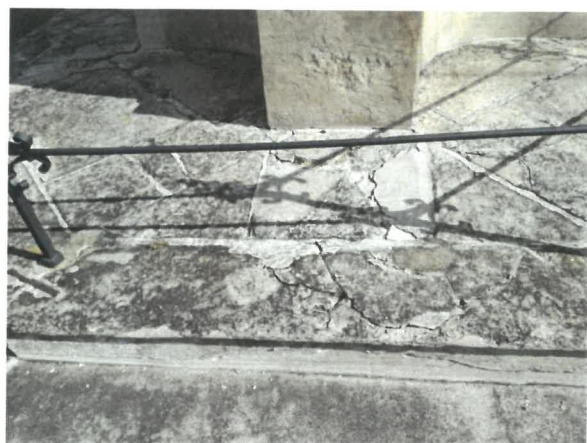
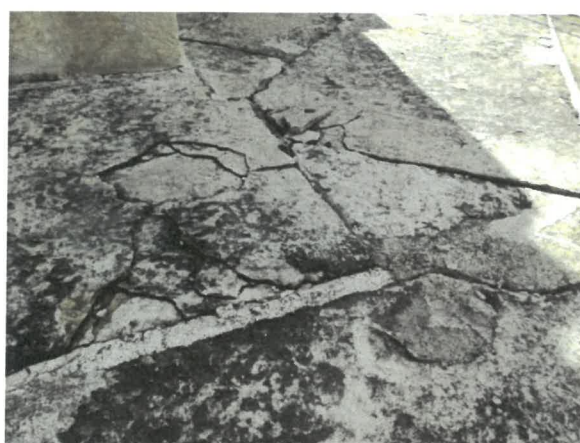
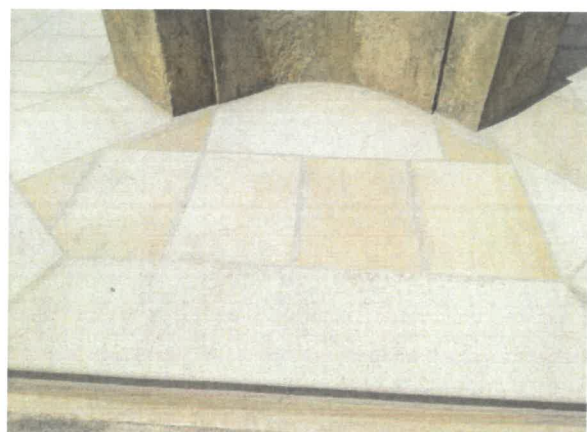
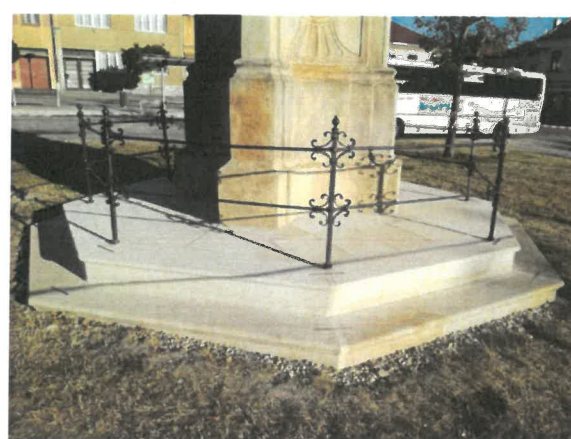
Výměna dlažby a vnitřních schodů kolem sochy sv. Jana Nepomuckého v r. 2018:

V roce 2018 byla z Programu regenerace provedena kompletní výměna dlažby včetně 8 vnitřních schodů kolem podia podstavce sochy světce. Nová dlažba je z materiálu Božanovský pískovec a je položena podle původního členění.

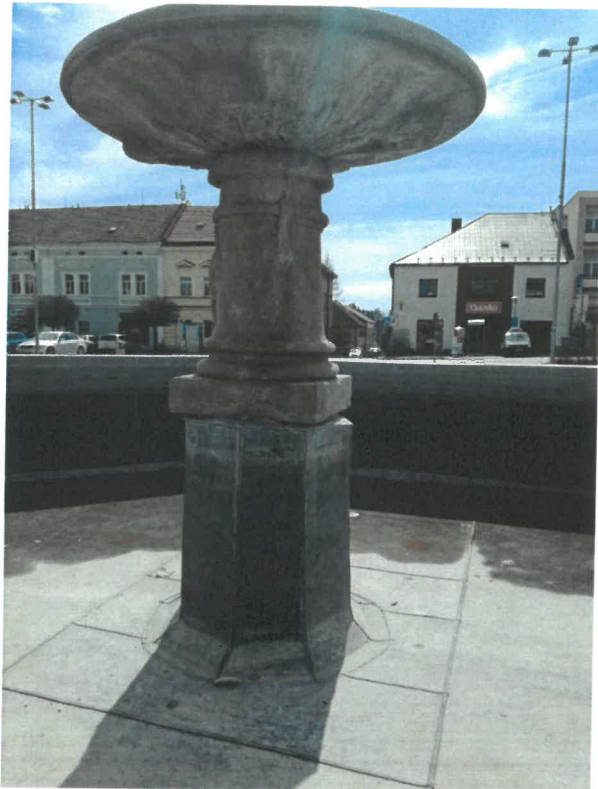
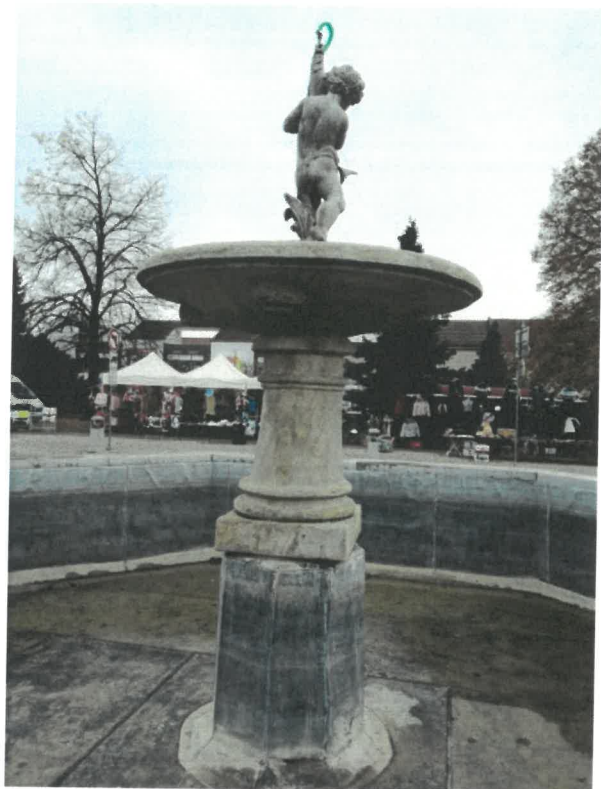
Fotografie před a po obnově středové části kašny v r. 2019:

V roce 2019 byly finanční prostředky z Programu regenerace využity na restaurování středové pískovcové části kašny. Tato část byla očištěna, zpevněna organokřemičitým zpevňovačem, drobné trhliny a praskliny byly injektovány a chybějící části byly doplněny umělým kamenem na minerální bázi. Restaurátorské práce byly dokončeny v roce 2020, kdy byla demontována a restaurována plastika dítěte s rybou, provedena revize kovového vedení rozvodu vody a horní část mísy byla oplechována olověným plechem.

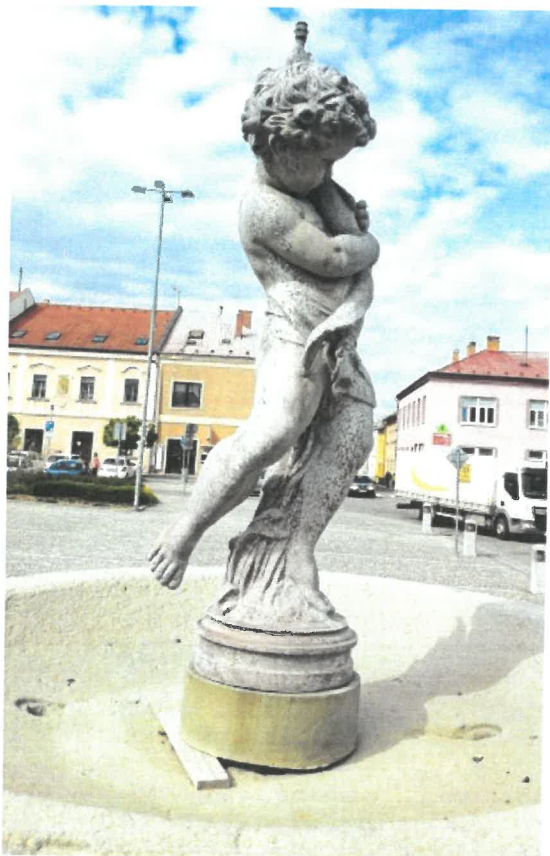
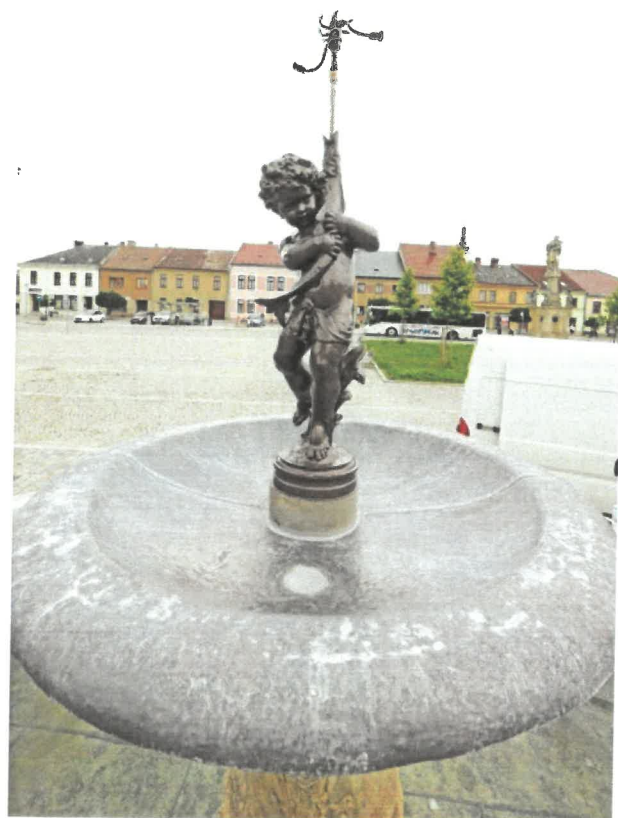
Fotografie před a po restaurování plastiky chlapce a oplechování mísy v r. 2020:

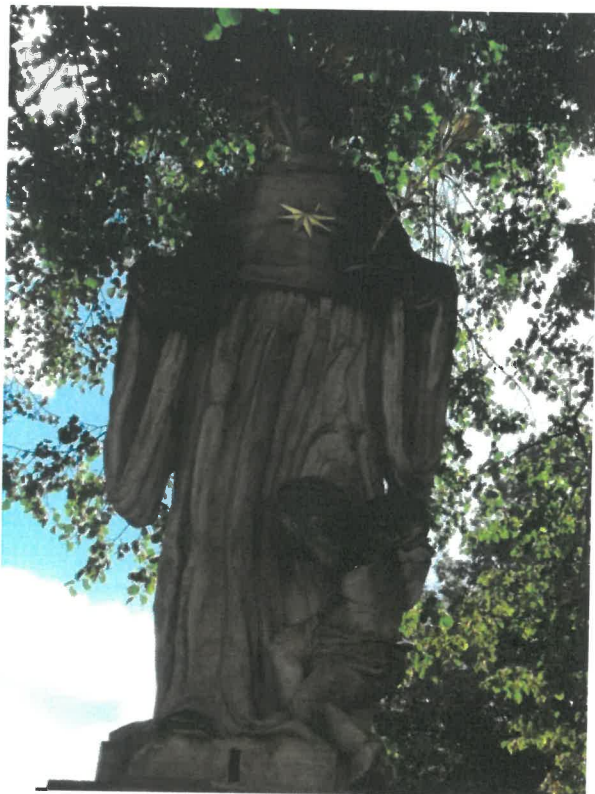
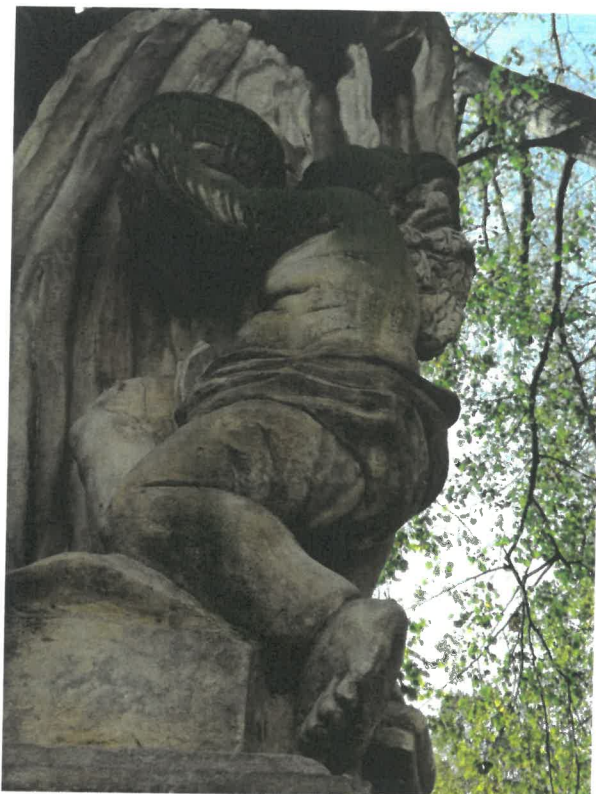
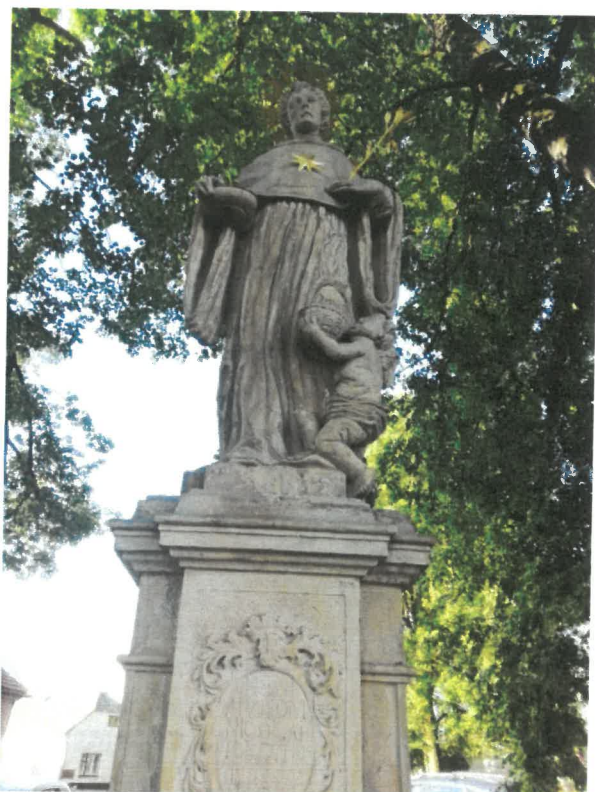
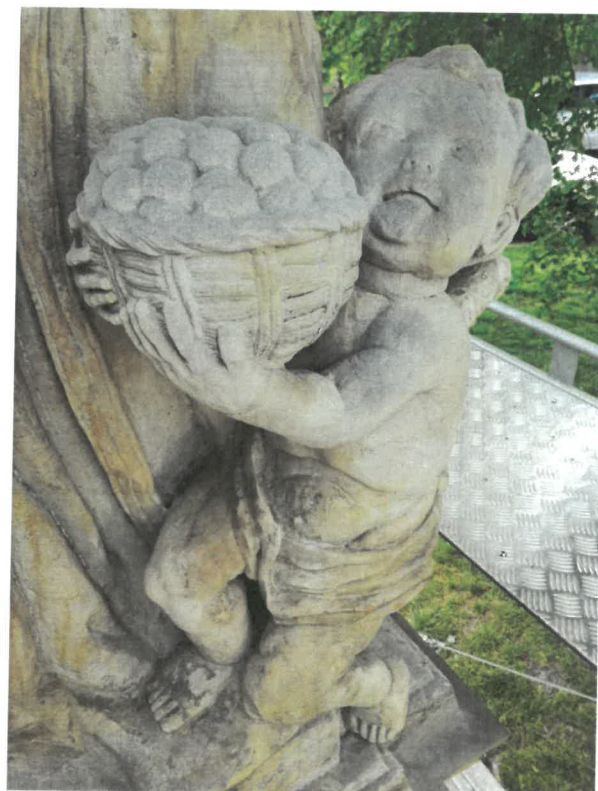
Socha sv. Mikuláše Tolentinského před a po restaurování v r. 2019:

Socha sv. Mikuláše Tolentinského byla ohrožena hlavně vlhkostí, kterou udržují lípy, pod nimiž socha stojí. Z Programu regenerace bylo tedy v roce 2019 v rámci restaurátorského zásahu provedeno očištění sochy od nečistot a biologických náletů se stabilizací hmoty kamene. Tmelení poškozených partií památky proběhlo v minimální míře s ohledem na potřebné zajištění funkčního a estetického působení sochy. Dály byly provedeny lokální barevné retuše. Svatozář byla vyrovnána a lokálně přezlácena. Provedena byla rovněž závěrečná hydrofobizace.
